1 高圧ガスの事故について

(2) 愛知県内の事故事例

愛知県内で発生した事故(災害のみ)の代表例 (液化石油ガス法の事故を除く。)

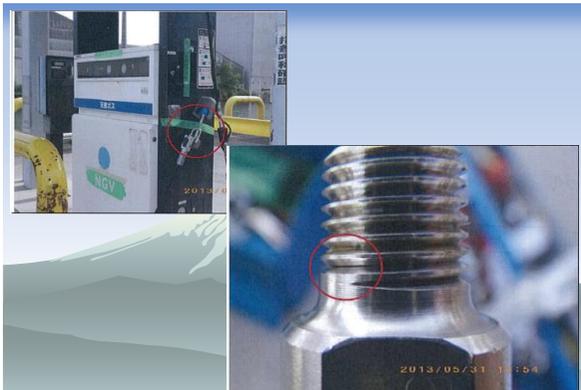
年月日	概要及び原因
1 25. 5. 30 (名古屋市)	<p>【概要】 天然ガススタンド(第一種製造者)</p> <p>14時頃、車両に天然ガスを充填中、B系ディスペンサーの充填ノズル付近において、水蒸気のようなものの噴出を確認。点検を行ったところ、ノズル短管のネジ山部に亀裂が確認された。</p> <p>翌日、A系のディスペンサーも同様に再点検をしたところ、B系ディスペンサーと同様の箇所に亀裂を確認した。</p> <p>このディスペンサーは、A系、B系ともに平成24年1月に、車両の充填口にノズルを装着したまま発進する事故を起こしている。</p> <p>今年度も、県内他事業所でディスペンサーのホースを付けたまま、車両が発進する事故が2件発生している。</p>

年月日	概要及び原因
1 25. 5. 30 (名古屋市)	<p>【原因】 平成24年1月に発生した事故の際に、目視で変形が確認された部位については、取替えを実施している。気密試験を実施したが、今回の部位からは漏れはなかった。</p> <p>当該箇所は、事故時に目視で損傷が見られなかった部位であり取替えをしなかったものの、当該部位は事故時に引張力が加わっており、その後の使用により繰り返し応力がかかり、亀裂が進展し貫通に至ったと推測される。</p> <p>【対策・教訓】</p> <ul style="list-style-type: none"> ・当該部位の取替え(変更許可、完成検査実施) ・引張応力が広範囲に及んでいるので、目視のみならず浸透探傷試験などの非破壊検査を実施し、損傷部位を調査する必要がある。

図1-① 亀裂のあったノズル

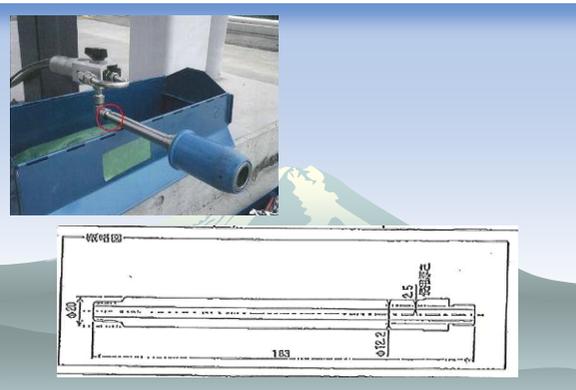
図1-② 亀裂のあったノズル

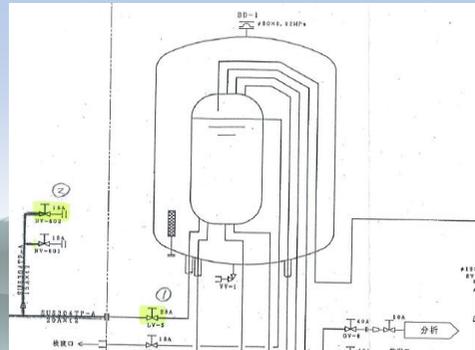
年月日	概要及び原因
2 25. 6. 19 (名古屋市)	<p>【概要】</p> <p>一般高圧ガス充填所(第一種製造者)</p> <p>21時55分頃、近隣住民から当該事業所の構内から白煙が上がっていると110番通報があった。</p> <p>22時30分頃、当該事業所の社員が駆けつけて白煙の発生箇所を調べたところ、液化窒素貯槽のマホー一瓶充填弁(図2の②)から白煙があがっていたため、貯槽の送液弁(図2の①)及びマホー一瓶充填弁を閉止した。</p> <p>漏えい量は、約1,100m³(標準状態)と推測される。</p>

年月日	概要及び原因
2 25. 6. 19 (名古屋市)	<p>【原因】</p> <p>設備使用終了後に、貯槽の元弁の一つである送液弁の閉止操作が行われておらず、液化窒素を充填する「マホー一瓶充填バルブ」のみが閉止されていた。</p> <p>しかしながらこのバルブは、氷着していたためきちんと止まっておらず、折からの雨で霜が溶け、液化窒素が漏えいしたと推定される。</p> <p>【対策】</p> <ul style="list-style-type: none"> ・社内のコールド・エバポレータの「設備取扱い基準」を遵守する。 ・日常点検表に「送液(元)弁」の閉止欄を設ける。 ・責任者が不定期(抜き打ち)に現場確認を実施する。

図2 送液弁及び充填バルブ該当箇所

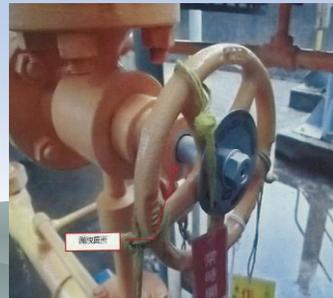
年月日	概要及び原因
5 25. 10. 18 (田原市)	<p>【概略】 脱硝用設備(第一種貯蔵所、特定高压ガス消費者) 22時20分頃、液化アンモニア貯槽の近くを巡視中、アンモニア臭がし、また貯槽のガラス液面計下部付近より漏えい音を覚知した。 携帯用ガス検知器にて調査をしたところ、当該ガラス液面計の下部元弁(第2弁)からアンモニアガスが漏えいしていることを確認した(液滴下は無し)。</p>

年月日	概要及び原因
5 25. 10. 18 (田原市)	<p>【原因】 ・急激な外気温度の低下により、当該弁グランドパッキン締付力が低下しグランド部が緩み、漏えいに至ったと推測される。</p> <p>【応急対策】 応急措置として、当該弁のグランドの増締め操作を試みたが、動かなかったため増し締めは不可能と判断。 液面計上部・下部取出し弁(第1弁)を閉止し、液面計内に残存していた液化アンモニアを除害設備へブローし排出。漏えい停止を確認し、応急措置を完了した。 翌々日、工事関係者と協議した結果、グランド締め代に余裕があったため、再度グランド増し締めを試みたところ、1/3回転増し締めができた。その後液面計を復旧操作を実施、グランド部からの漏えいがないことを確認した。</p>

図5-① アンモニア貯槽 液面計 下部元弁

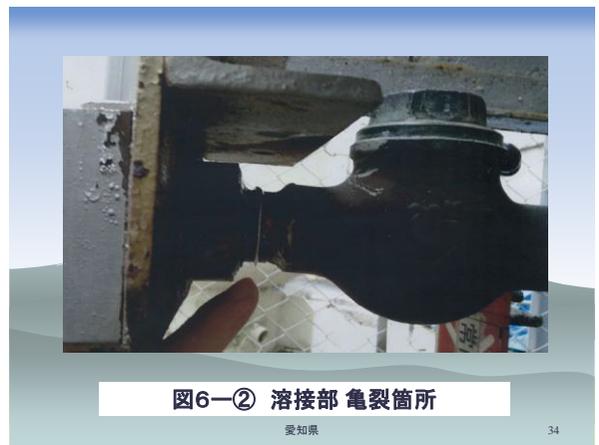
年月日	概要及び原因
6 25. 11. 5 (名古屋市)	<p>【概略】 液化窒素消費設備(第一種製造者) 午前8時15分頃、タンクローリから液化窒素を貯槽へ受入中、受入口付近のフレキシブルホースから冷気(窒素ガス?)の噴出を確認。 液化窒素の受入終了後、ガス噴出があった箇所を調査すると、事業所の受入口付近のカップリングと逆止弁との溶接部に亀裂が生じていることを確認した。</p> <p>【原因】 当該製造施設は、昭和48年3月に完成検査を受検したもので、40年ほど継続して使用していたものであり、原因は熱疲労によるものと推測される。</p>

図6-② 溶接部 亀裂箇所

年月日	概要及び原因
6 25. 11. 5 (名古屋市)	<p>【対策】</p> <p>受入口付近は、受入時と受入をしていないときの温度差が大きく、熱疲労が発生しやすい部位である。恒久的な対策が困難な場所のため、定期的に溶接箇所を中心に、念入りに点検を実施したり、非破壊検査を実施することにより早期発見に努める。</p>

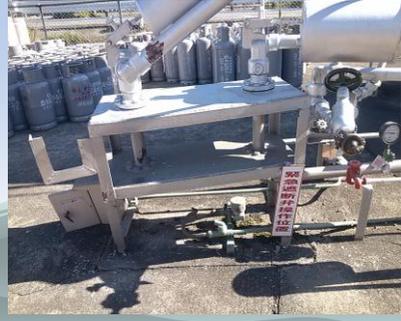
図7-② ローディングアーム側面写真

年月日	概要及び原因
7 25. 11. 13 (名古屋市)	<p>【概要】</p> <p>LPガス充填所(第一種製造者)</p> <p>午前9時頃、タンクローリからLPガスを貯槽へ払出が終了した後、ローディングアームを外さないままタンクローリが発進したため、ローディングアームと受け入れ配管が損傷した。LPガスの漏えいは無かった。</p> <p>【原因】</p> <p>事業所側、運転手側とも慣れのために、受入作業マニュアルに定めた作業手順を一つずつ確認せずに作業を行っていた。</p> <p>具体的には、</p> <ol style="list-style-type: none"> ①作業者が、運転手からの受入時の鍵の預かり ②作業者のローディングアームの取り外し、キャップの取付 ③受け入れ終了後に、作業者の誘導により発車させる

年月日	概要及び原因
7 25. 11. 13 (名古屋市)	<p>【対策・教訓】</p> <ul style="list-style-type: none"> ・受け入れ終了後、タンクローリが発進する前に作業者と運転手が一緒にタンクローリのまわりを一周し、安全に発進できるか確認をする(受入作業マニュアルの要改訂) ・作業に慣れきっているため、定期的な教育により作業マニュアルの遵守・徹底。 <p>・タンクローリからLPガスを受入時の高圧ガス保安法第8条第2号(液石則第6条第2項第1号ロ、ハ、ニ)の基準については、第一種製造者側に遵守規定があるため、事業所側が十分に理解した上で、受入を確実に実施すること。</p>

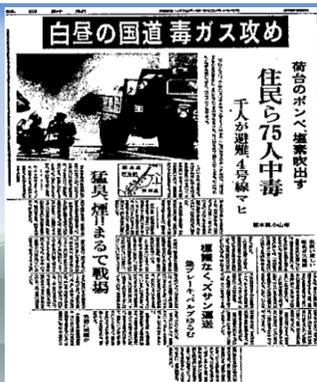
小山市の塩素容器からのガス噴出事故

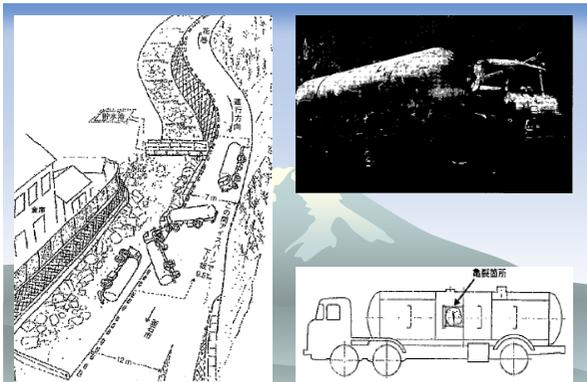
釜石市のLPガスタンクローリの転落、ガス炎上事故
