1 高圧ガスの事故について

(2) 愛知県内の事故事例

愛知県内で発生した事故事例

2 平成27年度 保安検査・立入検査の結果について

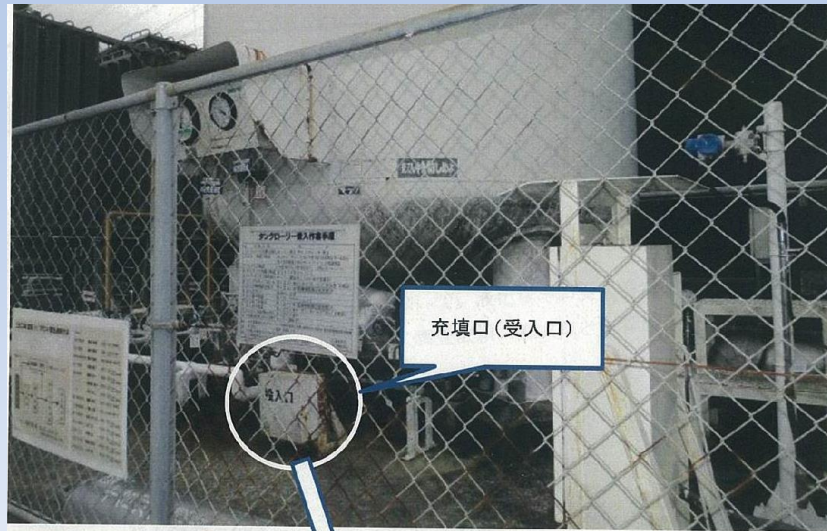
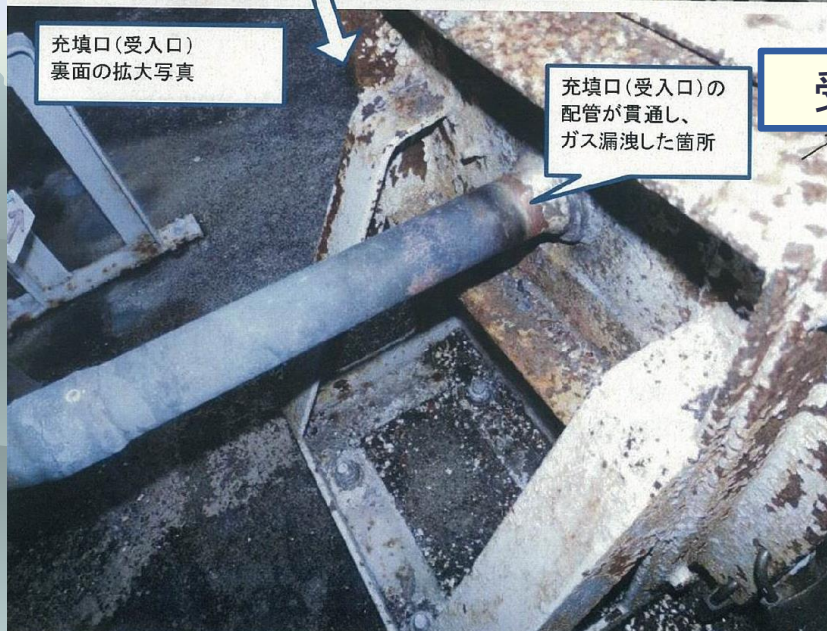
年月日	概要及び原因
1	27. 11. 6	<p>【概要】 製造事業所(窒素)に係る漏えい事故</p> <p>窒素コールドエバポレータにおいてローリから液化窒素ガスを受け入れる際に受入配管からの漏えいを確認。 メーカーの検査により配管口ウ付け部の破損を確認。</p>

年月日	概要及び原因
1	27. 11. 6	<p data-bbox="498 277 658 329">【原因】</p> <p data-bbox="498 372 1769 711">液化窒素受入時の冷却による熱収縮及びその後の熱膨張による形状変化の応力がロウ付け接続部にかかり、この繰り返しによる疲労破壊にいたったと推測される。設備は設置から24年が経過していた。</p> <p data-bbox="498 765 658 818">【対策】</p> <p data-bbox="498 872 1769 1210">熱による収縮、膨張等が発生する箇所、及び配管のロウ付け部は非常に疲労破壊が発生しやすい箇所であるので、特に注意して日常の目視点検、及び定期的な気密試験や肉厚測定を行う。</p>

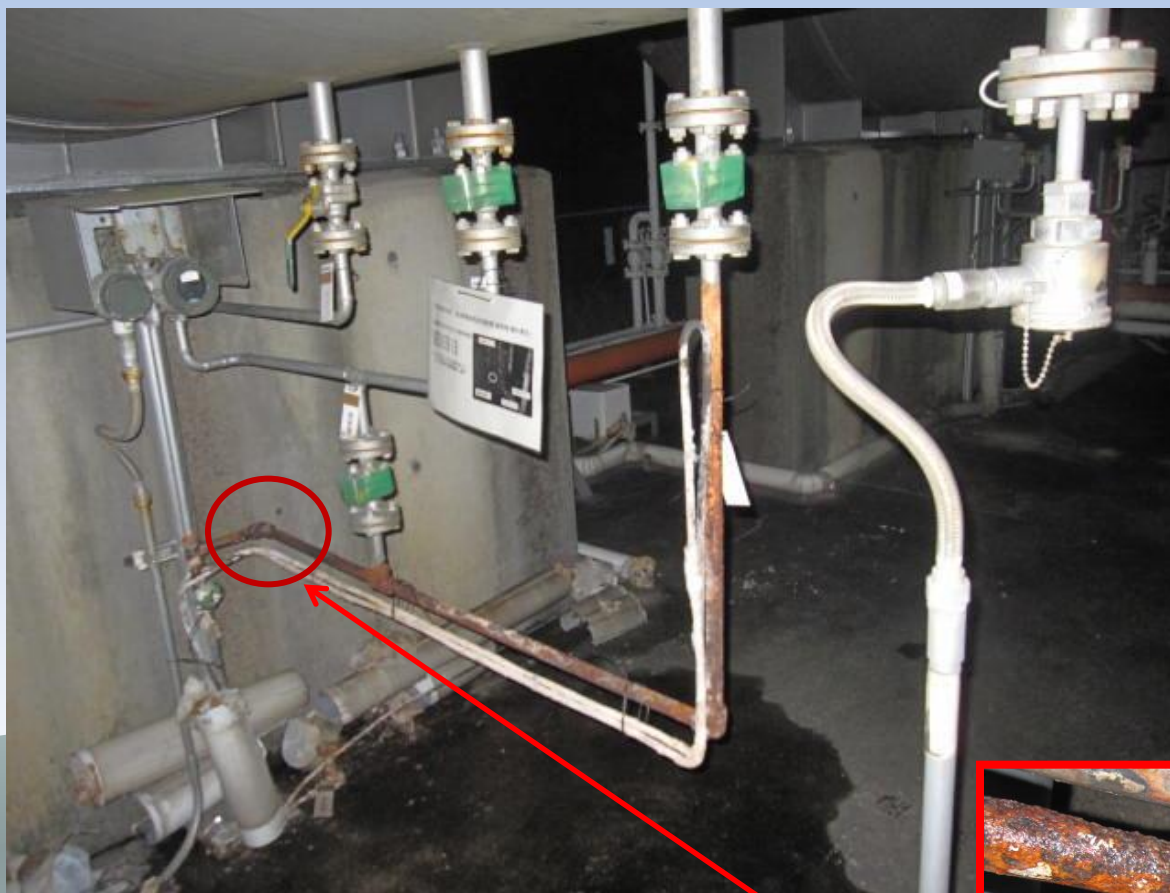
差圧式液位計発信器配管

年月日	概要及び原因
2	27. 10. 15	<p>【概要】</p> <p>製造事業所(LP)に係る漏えい事故</p> <p>事業所保安係員が日常点検中に貯槽下部の配管からの異音発生を感知。確認を行ったところ、液位計の計装用配管溶接部から微量のガス漏えいが発覚。</p> <p>直ちに液位計に係る気相側バルブ及び液相側バルブを閉止し、その後、当該バルブの液位計側フランジ接合部の縁切り措置を行った。</p>

年月日	概要及び原因
2	27. 10. 15	<p>【原因】</p> <p>当該配管は差圧式液位計発信器の計装用配管であり、保温のためのカバーで覆われていた。そのため、雨水等がカバー内部に入り込んだ場合に水分が抜けにくく、配管の外部腐食が進行しやすい環境となっていたことによる。</p> <p>また、カバーを外さなければ配管の状態を目視で確認できないため、日常点検や定期自主検査時に腐食の進行に気付くことができず、漏えいに至った。</p>

年月日	概要及び原因
2	27. 10. 15	<p data-bbox="498 279 658 332">【対策】</p> <p data-bbox="1702 284 1773 329">1/2</p> <p data-bbox="498 358 1769 625">漏えいのあった配管及び当該配管と経過年数を等しくする同様の配管について変更許可をとり、取替えを行った。また、カバーと配管の間から雨水等が侵入しないようコーキング処理を入念に行った。</p> <p data-bbox="571 711 898 753">コーキング施工後</p>

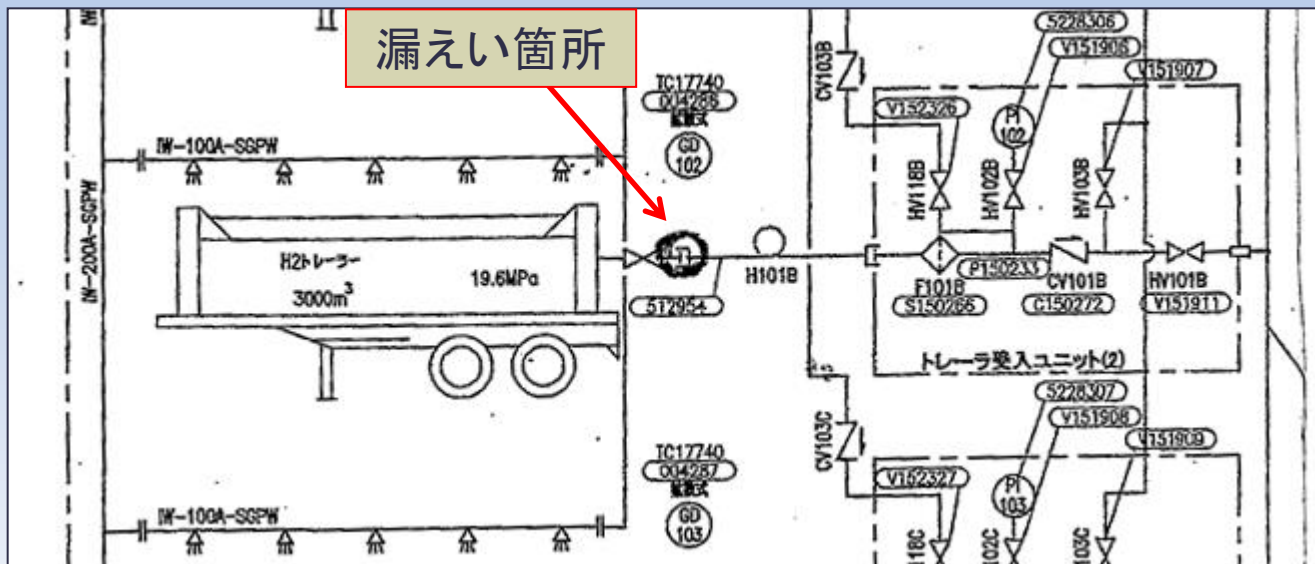
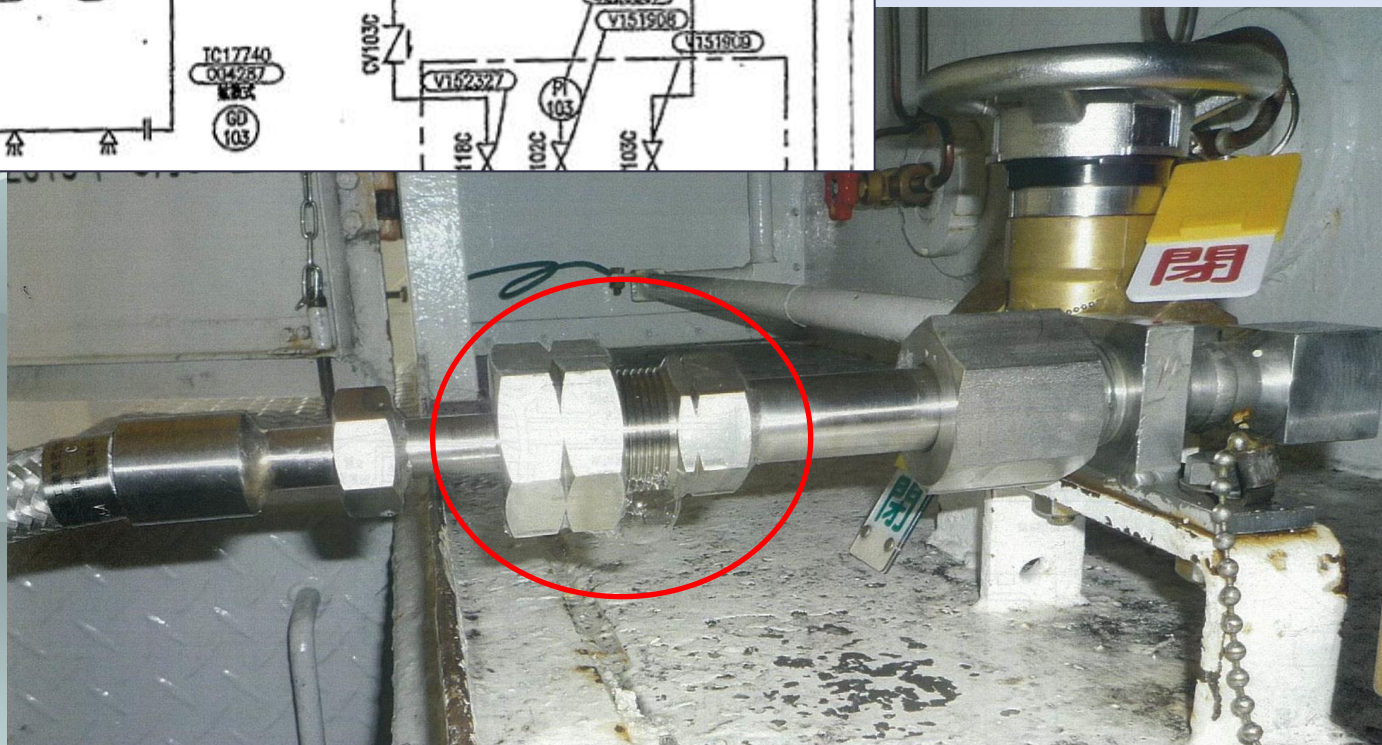
年月日	概要及び原因
3	27. 12. 21	<p>【概要】</p> <p>製造事業所(水素スタンド)に係る漏えい事故</p> <p>水素ガスの受入を行う為、長尺容器トレーラーを配管に接続。その後、ガス漏えい検査を行ったところ、継手袋ナットからの漏えいが発覚。即座に配管接続部各所の締め付け状況を確認、増し締めを行った。</p>

年月日	概要及び原因
3	27. 12. 21	<p>【原因】</p> <p>トレーラーを配管に接続した際に作業員が接続部の締め付けを忘れたことによる。</p> <p>【対策】 1/2</p> <p>作業手順確認の徹底を行う、複数の作業員による確認作業を行う等。</p> <p>人的ミスであり、全ての事業所で起こり得る。また事業所側の対策によって防ぎづらい性質の事故であると考えられる。チェックシートの活用や指差呼称の徹底などにより作業員の誤操作や誤判断、不作為が起こりづらい環境を整えることが肝心である。また、日常の保安教育等により、作業にあたる者一人一人の保安意識を高く保つ。</p>

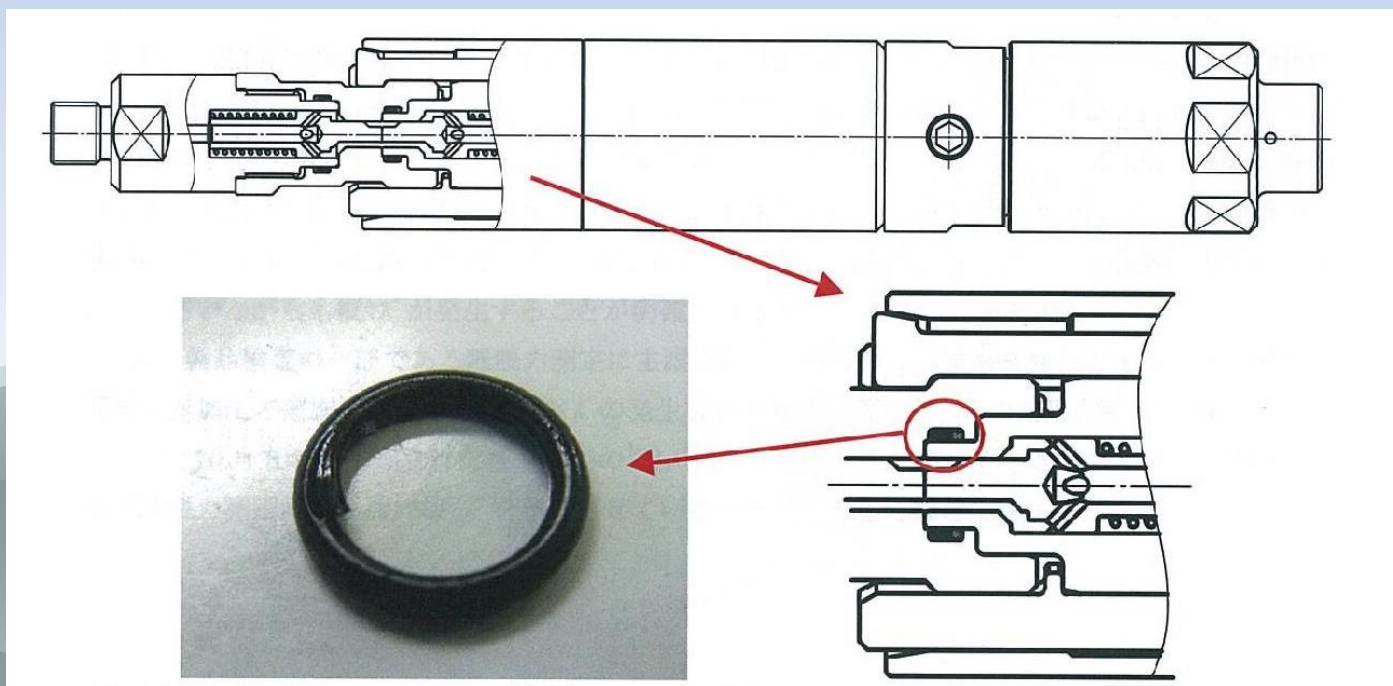
緊急離脱カプラリング損傷箇所

年月日	概要及び原因
4	27. 10. 5	<p>【原因】</p> <p>漏えい箇所2箇所ともにシール材が原因であると考えられる。いずれの漏えい箇所もプレクール後の-40°Cの水素が流れる部分であり、低温時における気密性能に問題があったものと思われる。</p> <p>自動閉止弁</p> <ul style="list-style-type: none"> ・遮断弁下部に保冷剤を取り付けずに運用すべきところを誤って保冷剤を取り付けた為、遮断弁下部が低温状態となり、漏えいが発生したと思われる。 <p>緊急遮断弁</p> <ul style="list-style-type: none"> ・分解検査の結果離脱カプラ下部のOリングに損傷が見られ、この損傷が原因で漏えいが発生したことが判明。 (損傷の原因は不明)

年月日	概要及び原因
4	27. 10. 5	<p data-bbox="498 278 660 335">【対策】</p> <p data-bbox="537 378 1588 435">当該事業所では今後の漏えい防止対策として、</p> <ul data-bbox="498 478 1761 835" style="list-style-type: none"><li data-bbox="498 478 1761 635">・自動閉止弁のリングについてはシリコン系リングへの変更。(材質の変更を伴う)<li data-bbox="498 678 1761 835">・緊急離脱カプラについては、より信頼性の高いカプラへの交換を検討する事とした。

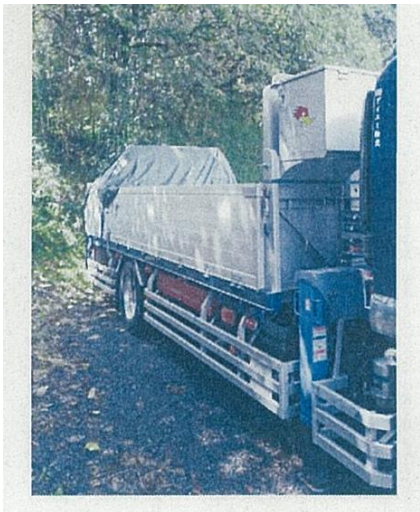
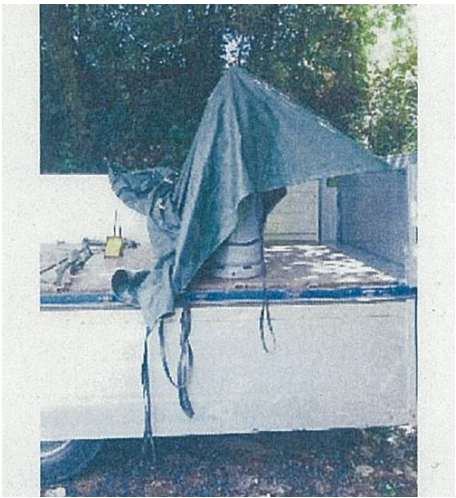
年月日	概要及び原因
6	27. 8. 19	<p data-bbox="498 279 658 332">【原因】</p> <p data-bbox="1702 284 1773 329">2/2</p> <p data-bbox="913 411 1298 451">容器保管状況再現図</p> <div data-bbox="633 486 1054 993">

</div> <p data-bbox="600 1029 1673 1153">トラック上で直射日光を防ぐ為に設置していたシートと容器の間に十分な隙間が無く、熱がこもったことにより可溶栓作動温度に近い温度に達したものと考えられる。</p>

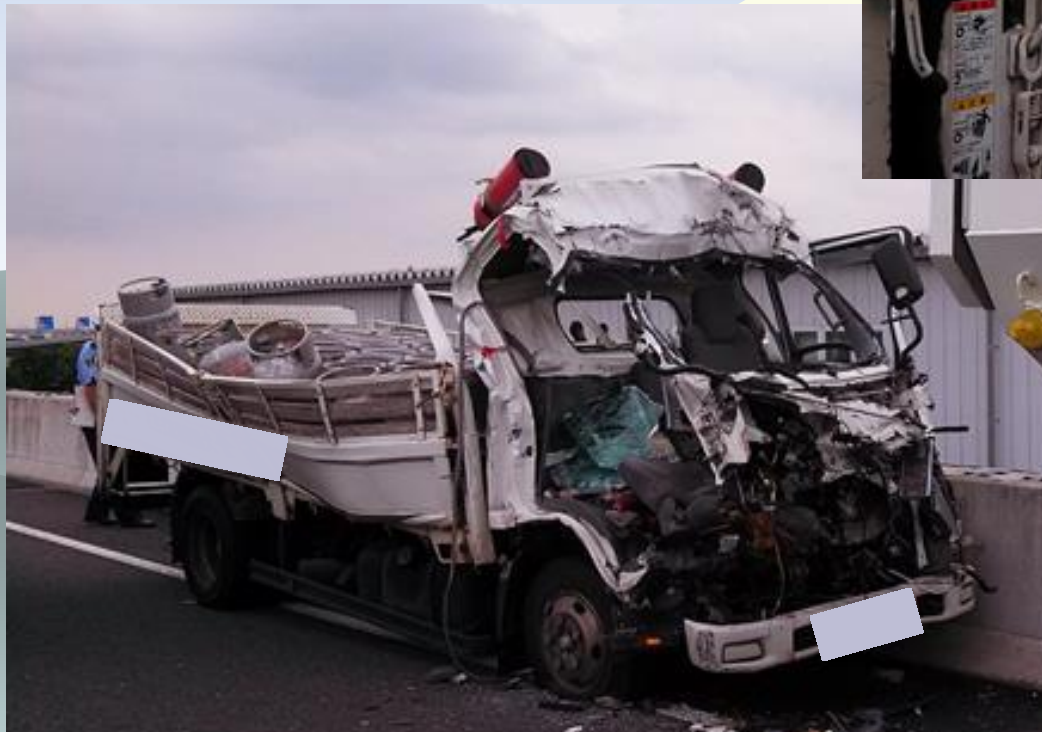
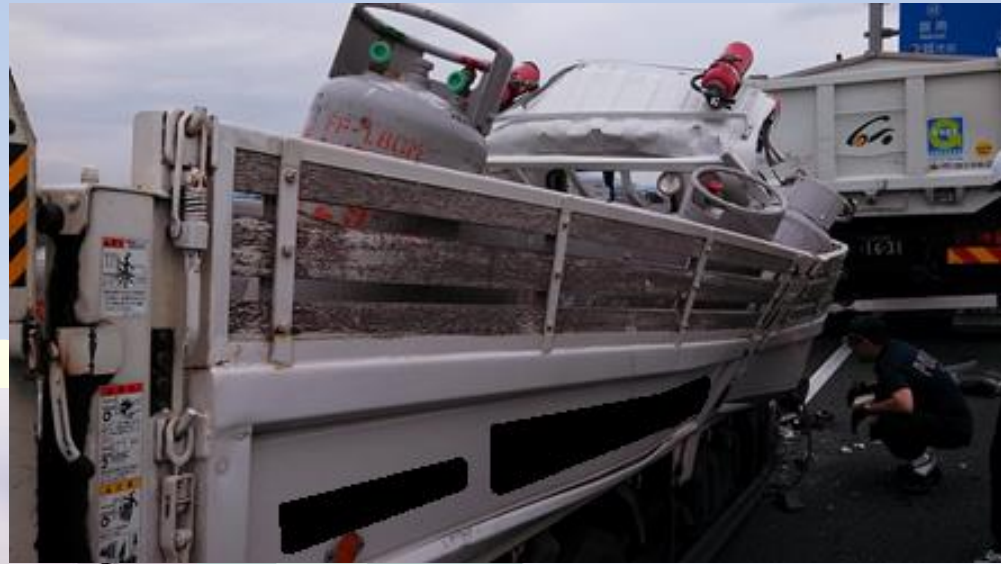
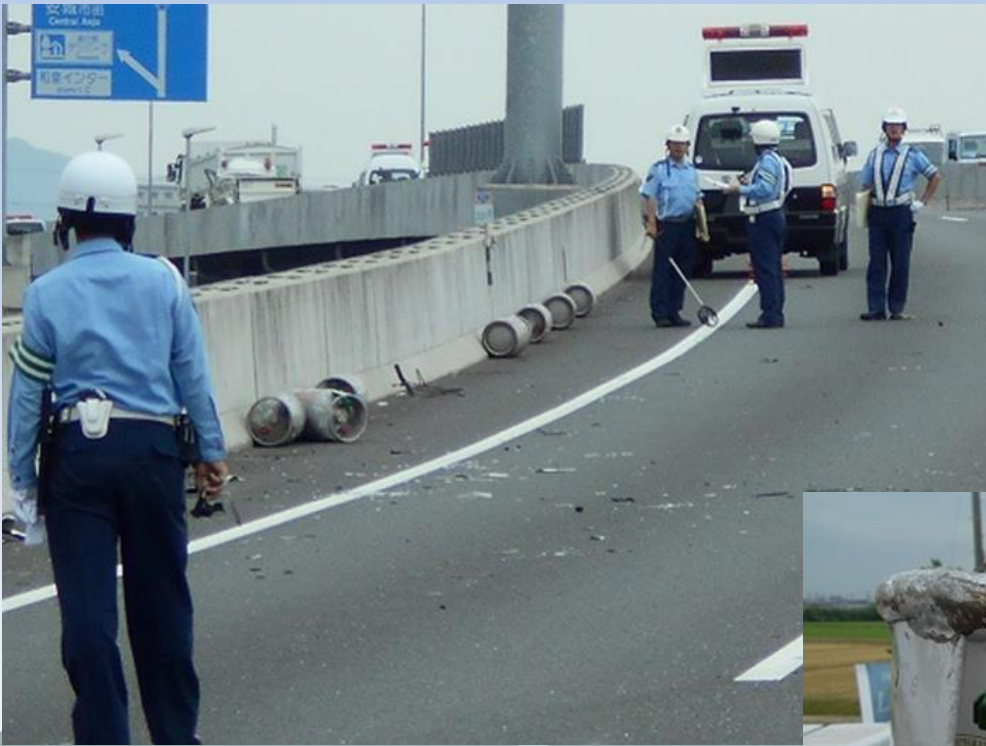
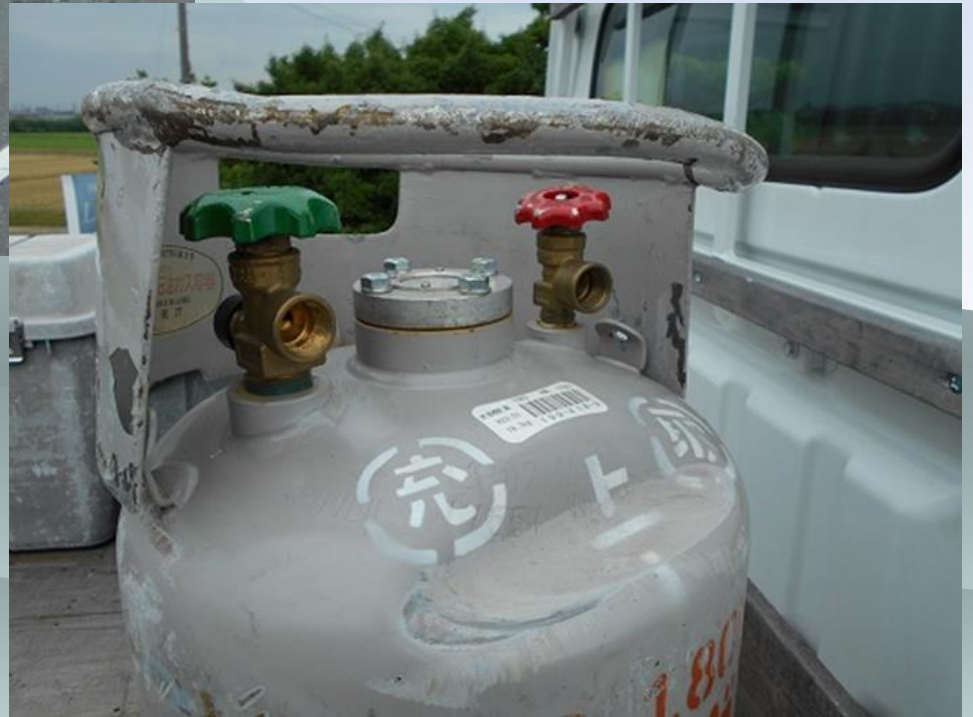
交通事故狀況

年月日	概要及び原因
7	27. 6. 19	<p>【概要】 容器(LP)移動中に係る漏えい事故</p> <p>荷台に15キロ容器70個を積載し移送していた2トントラックが、前方の10トントラックに追突。衝突の衝撃によりトラックの側板がひしゃげ、積載していた容器8個が荷台から落下した。また、当該車両は高架状の道路を走行中であったため、落下した容器のうち1個が高架下の道路まで落下し、容器ネック部からLPガスが漏えいした。</p>

年月日	概要及び原因
7	27. 6. 19	<p>【原因】</p> <p>交通事故に起因する高圧ガス事故。容器の固定など、移動に係る基準は遵守されていたが、車両衝突時の衝撃が強かったため、充填容器が車両から飛び出し、高架下まで落下してしまったことにより漏えいに至ったと考えられる。</p> <p>【対策】</p> <p>高圧ガスを車両に積載して移動する際は、移動の基準を遵守することはもちろんのこと、万が一交通事故に巻き込まれた際には大規模な災害へと発展してしまう可能性が高いことを意識し、安全運転に努める。また、運転者の体調等も万全なものとなるよう、事業者側も勤務態勢等を考慮する。</p>

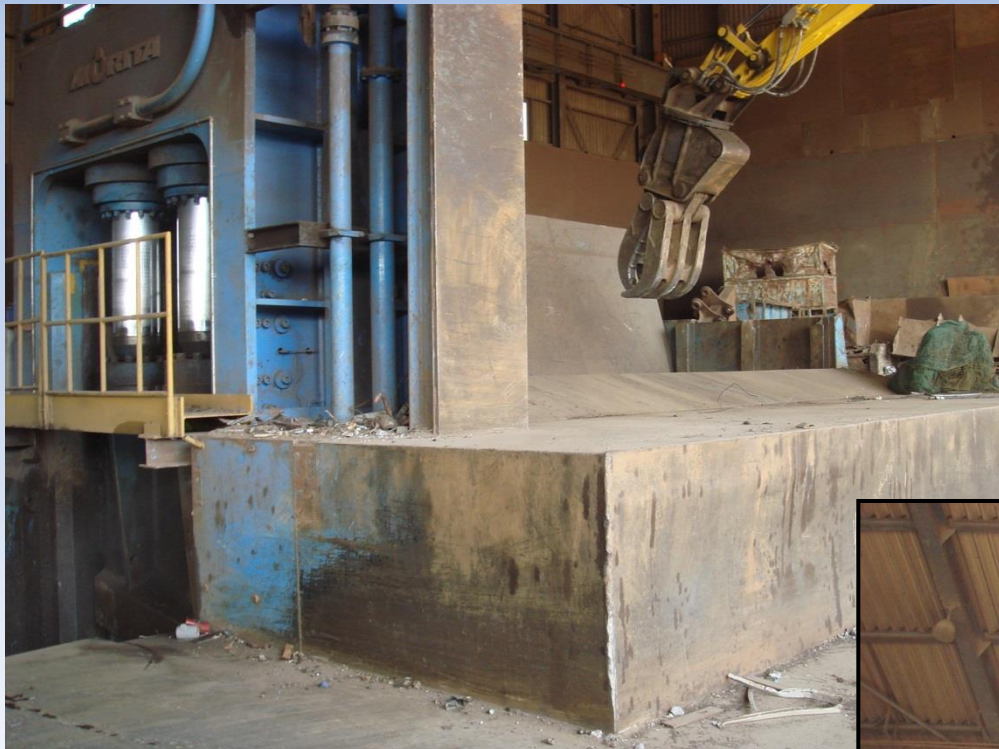
裁断機

年月日	概要及び原因
8	27. 4. 30	<p>【概要】 容器(アセチレン)の破裂事故</p> <p>金属類のリサイクル処理施設において、作業員が回収した鉄くずをギロチンダスト選別機(裁断機)にて処理していたところ、鉄くず内に紛れていたアセチレン容器が裁断により破裂し、衝撃で施設の窓ガラス1枚及び屋根(トタン板)の一部が破損した。</p>

年月日	概要及び原因
8	27. 4. 30	<p>【対策】</p> <p>検査で不合格となった容器等を廃棄する際は、適切な方法によりくず化する。または、適切な業者にくず化を依頼する。</p> <p>法第56条第5項</p> <p>容器又は附属品の廃棄をする者は、くず化し、その他容器又は附属品として使用することができないように処分しなければならない。</p> <p>(参考)CNG自動車燃料装置用容器のくず化作業における事故の防止について(要請) H24.10.12付け経済産業省</p> <ol style="list-style-type: none"> くず化作業を行う際は、当該作業を行う事業所において、容器の中のガスを完全に抜き取り、水等で置換し、完全にガスが入っていないことを確認した後、容器のくず化作業を実施すること。 くず化作業の経験の無いガス成分が充填された容器及びくず化作業の経験の無い型式の容器等については、くず化作業の方法やその手順等について、安全面で問題が無いか、高圧ガス容器検査を行っている業界団体のマニュアル等で十分に確認した後、作業を実施すること。

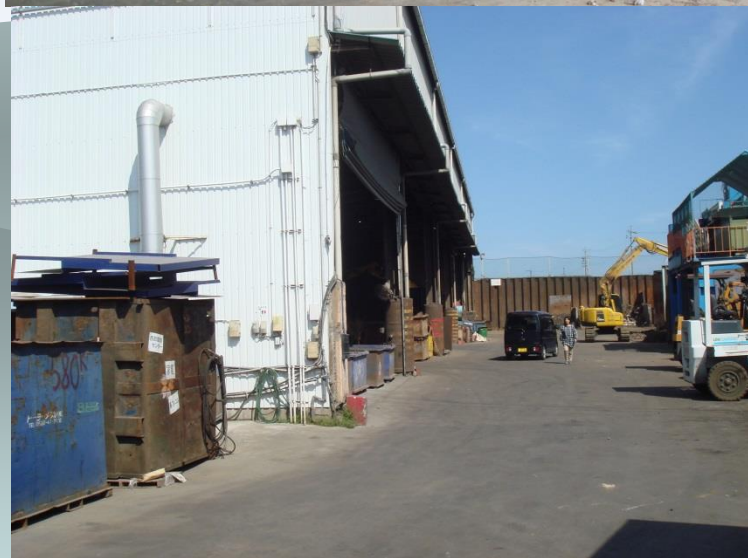
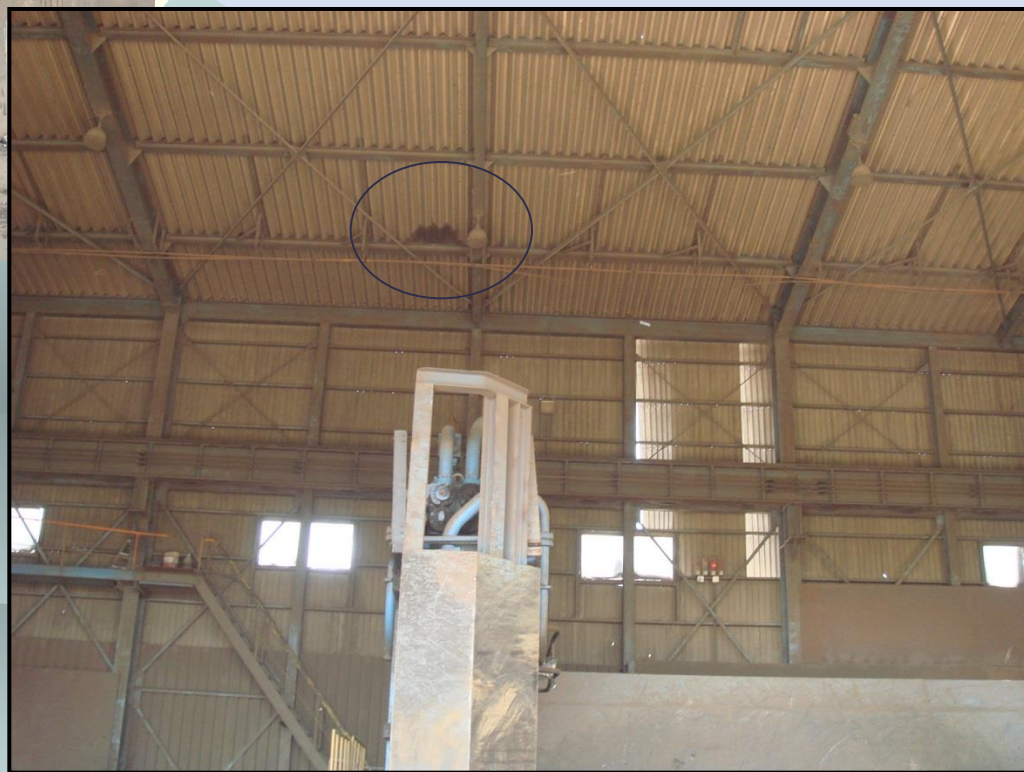
被害状況

年月日	概要及び原因
8	27. 4. 30	<p>【原因】</p> <p>廃棄された容器が適切にくず化されていなかったことによる。</p> <p>破裂後の容器は裁断処理により原形が確認できない状態となっており、容器の所有者やどういった経緯で充てん容器(もしくは残ガス容器)のまま鉄くず内に混入したか等の詳細は不明。</p>
