台風被害木に関する研究

2011年度～2013年度

豊嶋 勲 野口博史*

Isao Toyoshima, Hiroshi Noguchi: Examination of actual condition of plantation forests damaged by typhoon and strength performance of damaged Sugi (*Cryptomeria japonica* D. Don) and Hinoki (*Chamaecyparis obtusa* Endl.)

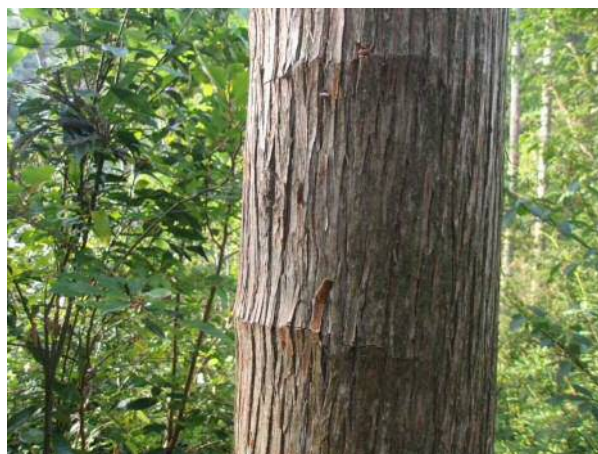
台風被害木は「もめ」（写真－1）や「白色斑」といった部分的な圧縮破壊が発生する可能性があることが知られている（島地ほか 1985）。このため、県内で発生した台風被害木の多くは放置されるか一部チップ材として利用されているにすぎない。これまでも台風被害木の「もめ」の発生と被害木の強度性能の関係について多くの調査事例があるが、台風の規模や進路によって被害は様々であり、一定の結論には至っていない。そこで、本研究では、2009年の台風18号により被害を受けたスギ、ヒノキの有効活用を図るため、被害木の実態を明らかにするとともに被害材の構造用材としての利用適否について検討した。

写真－1 被害木表面に現れた「もめ」

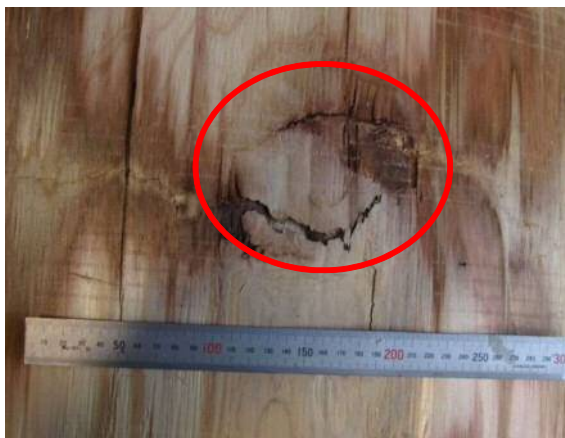
単板の「もめ」発生状況について、丸太表面で「もめ」が観察された被害丸太からはすべての単板で「もめ」が観察された。表層付近の単板は完全に木繊維の切れた横割れ状の「もめ」（写真-2）、随付近の単板には、木繊維が切れていない“しわ”状の「もめ」（写真-3）が観察された。

写真-2 横割れ状の「もめ」

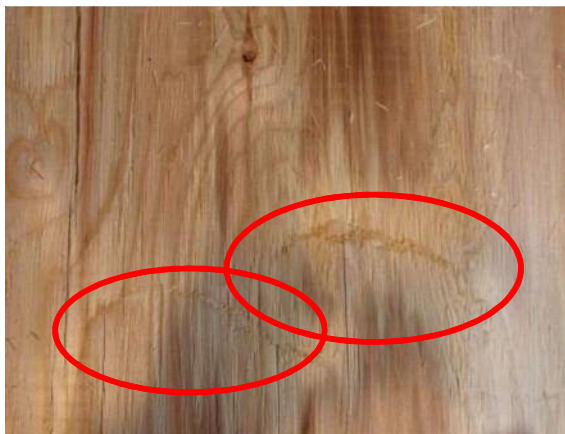
写真-3 しわ状の「もめ」

得られた単板を使用して製造した合板の強度性能について考察する。全層に「もめ」のあるD試験体のうち1つはしわ状「もめ」が曲げ荷重の荷重点直下にあった場合に極度な曲げヤング率の低下が認められた。これは目視で観察可能な「もめ」のある小試験体の曲げヤング率が極度に低下する(松村ら 1993)とした報告とよく一致する。このことから、しわ状「もめ」のある単板を全層に使用した合板は使用に適さないと判断される。一方、しわ状「もめ」単板を芯・添え芯として使用した試験体は、分割試験体の曲げヤング率の変動係数は健全丸太から製造した合板とほぼ同等で、構造用合板JAS 2級の基準もクリアした。川上(2006)は、スギの台風被害木由来の単板を芯に使用し、表裏をラーチ単板とした3plyの小試験体の強度性能について、芯にもめが存在しても強度性能に影響はないと報告している。これらの結果から、単板製造後しわ状の「もめ」が現れた場合でも芯・添え芯として有効利用することが十分可能であることが示された。
