1 高圧ガスの事故について

(2) 愛知県内の事故事例

愛知県内で発生した事故事例

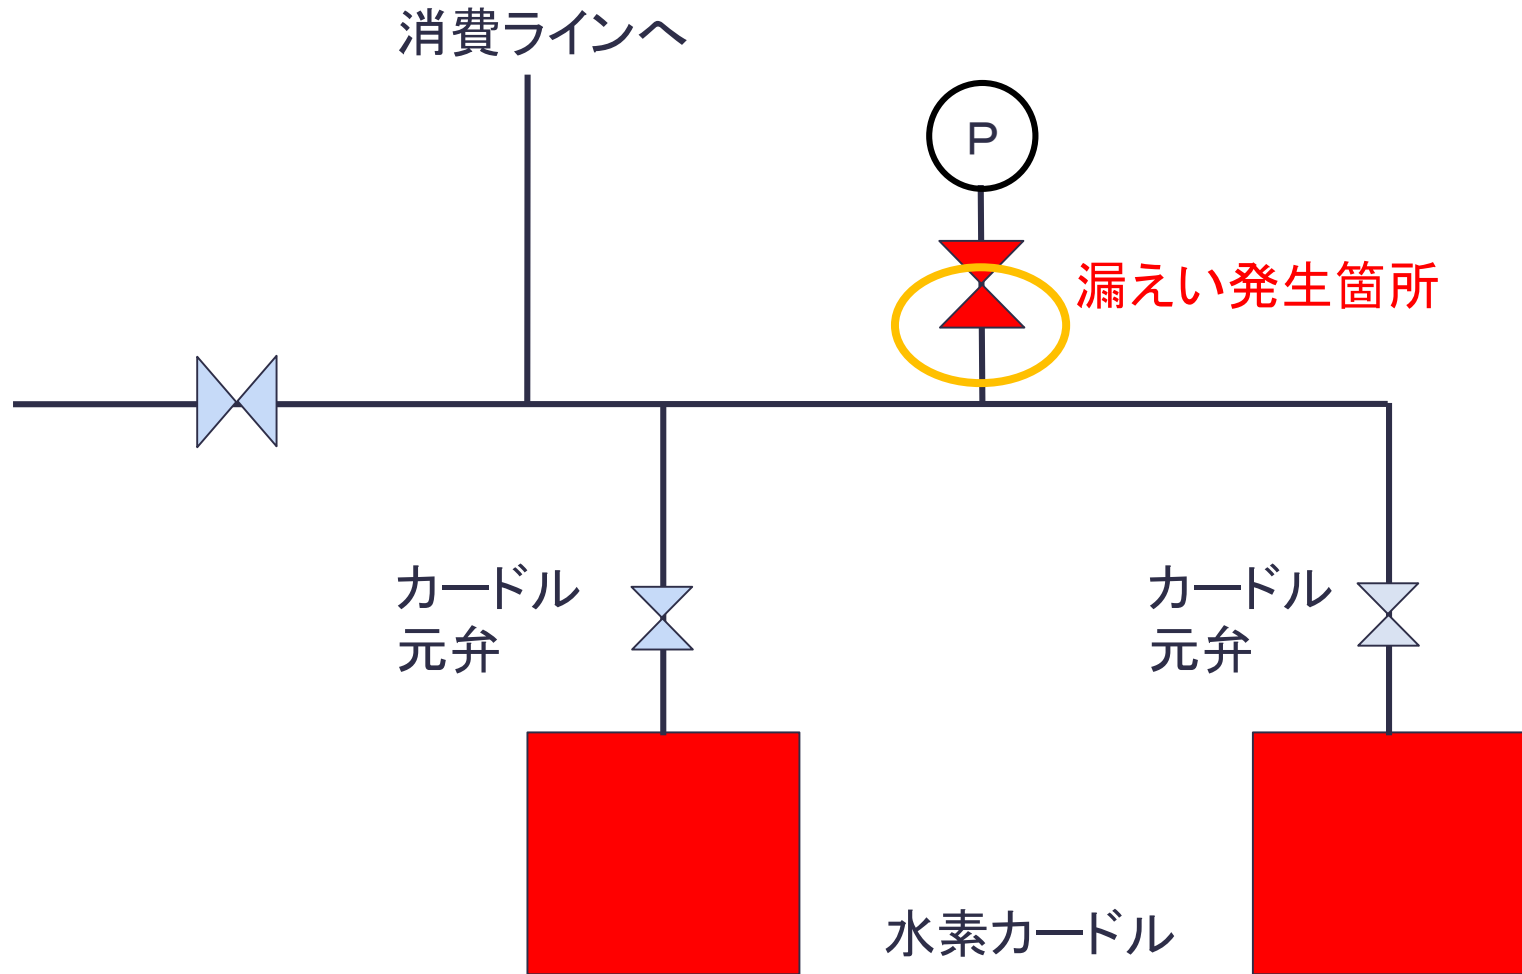
1 事故状況の模式図

年月日	概要及び原因
1	29. 6. 2	<p>【概要】 圧縮水素貯蔵設備における水素漏えい事故</p> <p>水素カードルの切り替え作業を実施中、圧力計元弁部分からシューという漏えい音を確認した。圧力計元弁袋ナット部からの漏えいを発見。</p> <p>水素カードル元弁を閉止して水素を遮断した後、袋ナット部の増し締めにより漏えいを停止した。</p>

年月日	概要及び原因
1	29. 6. 2	<p>【原因】</p> <p>外気温度の変化及び圧力変動により袋ナット部に緩みが生じ、水素漏えいに至った。</p> <p>【対策】</p> <p>定期(季節の変わり目等は特に注意する)に袋ナット部の緩みの有無を確認する。カードル切り替え作業の際は圧力の変動が緩やかとなるように注意する。</p>

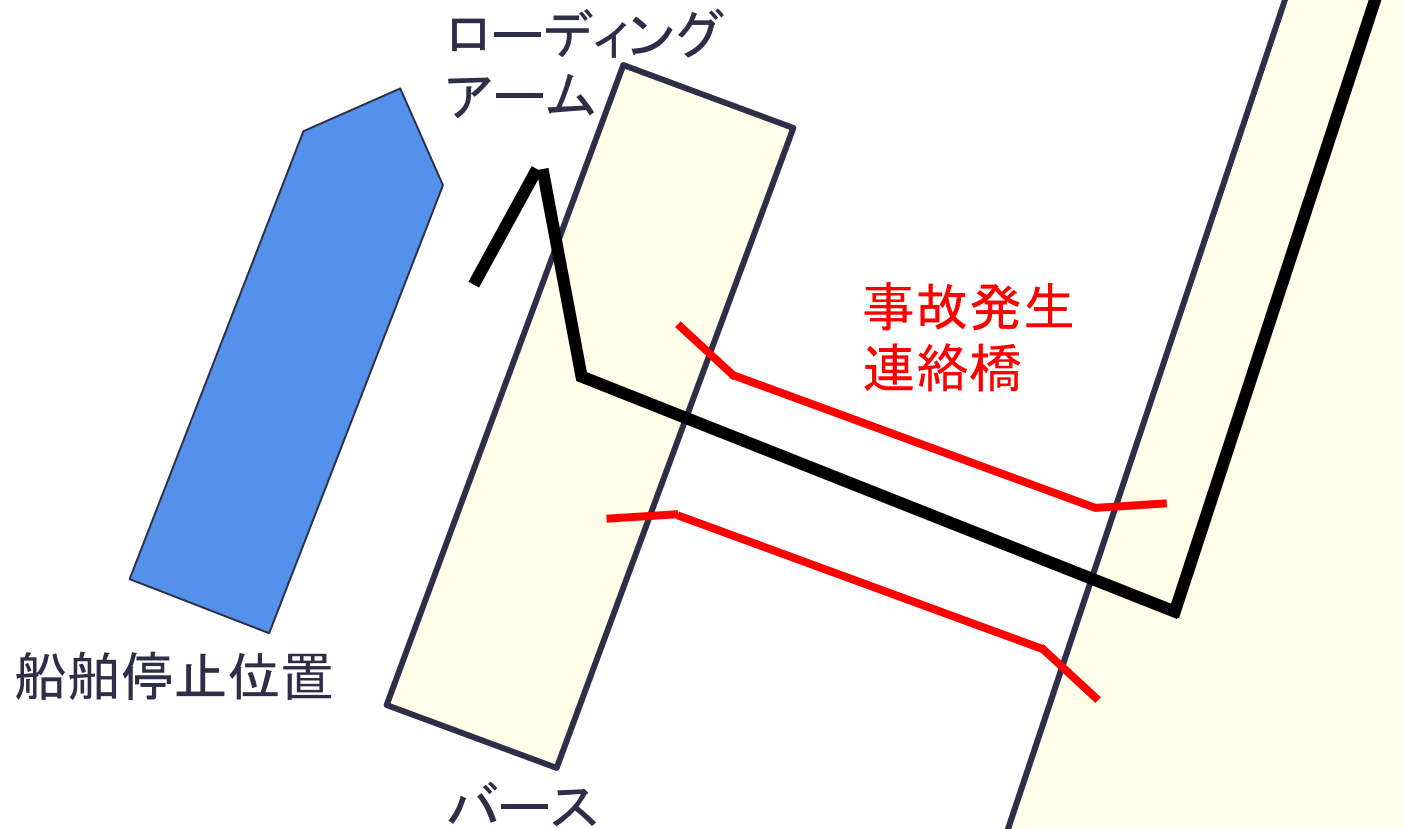
2 バース連絡橋の模式図

年月日	概要及び原因
2	29. 7. 7	<p>【概要】</p> <p>液化アンモニア船舶受入棧橋連絡橋及び高圧ガス配管の海中落下事故</p> <p>アンモニア荷役バースへの連絡橋が落下し、当該連絡橋に敷設されたアンモニアの高圧ガス配管が海中に落下した。</p> <p>配管は変形したが、外部へのアンモニアの漏えいはなかった。</p> <p>内部のアンモニアを窒素にて置換した後、海中へ落下した配管をフランジ部より撤去した。</p> <p>なお、人的被害はなかった。</p>

年月日	概要及び原因
2	29. 7. 7	<p>【原因1】</p> <p>当該連絡橋は設置後30年以上が経過しており、長期使用により連絡橋の外部腐食が進行して落下したものとみられる。</p> <p>また、日常点検基準に基づき設備の日常点検が実施されてはいたが、その内容は高圧ガス設備が主体であった。そのため、連絡橋等の付帯設備に関して日常点検が十分に実施されておらず、外部腐食が進行していることを発見できなかった。</p>

年月日	概要及び原因
2	29. 7. 7	<p>【原因2】</p> <p>当該連絡橋は当該事業者の協力会社が所有しており、 その年次点検、日常点検、管理状況、補修の実施状況等 に関する情報が協力会社間で共有されていなかった。</p> <p>そのため連絡橋の点検実施や補修の遂行に濃淡が <u>生じていることが発覚した。</u></p>

年月日	概要及び原因
2	29. 7. 7	<p>【対策】</p> <p>(1)設備に関する補修管理情報の共有 協力会社間で設備の維持管理状況を共有するための会議を定期に開催する。 →情報共有をすることで点検漏れをなくす。</p> <p>(2)日常点検基準の改訂 日常点検基準において、連絡橋等の付帯設備についても目視点検を実施することを明記。</p>

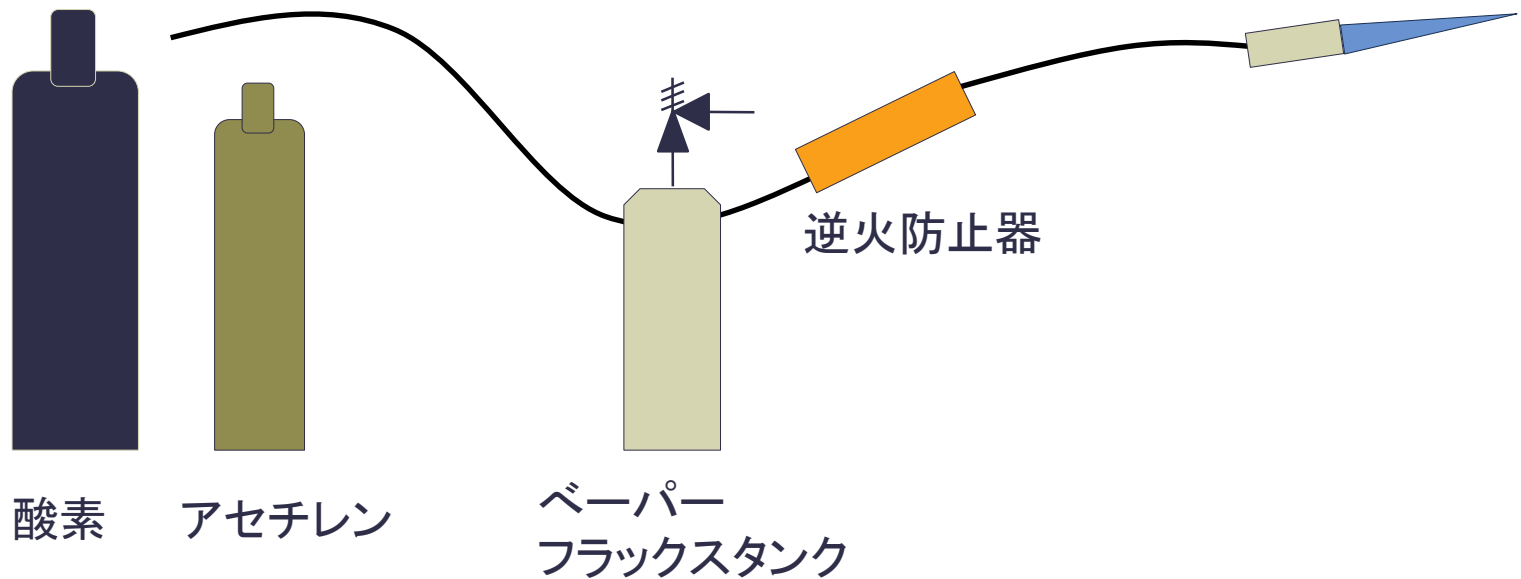
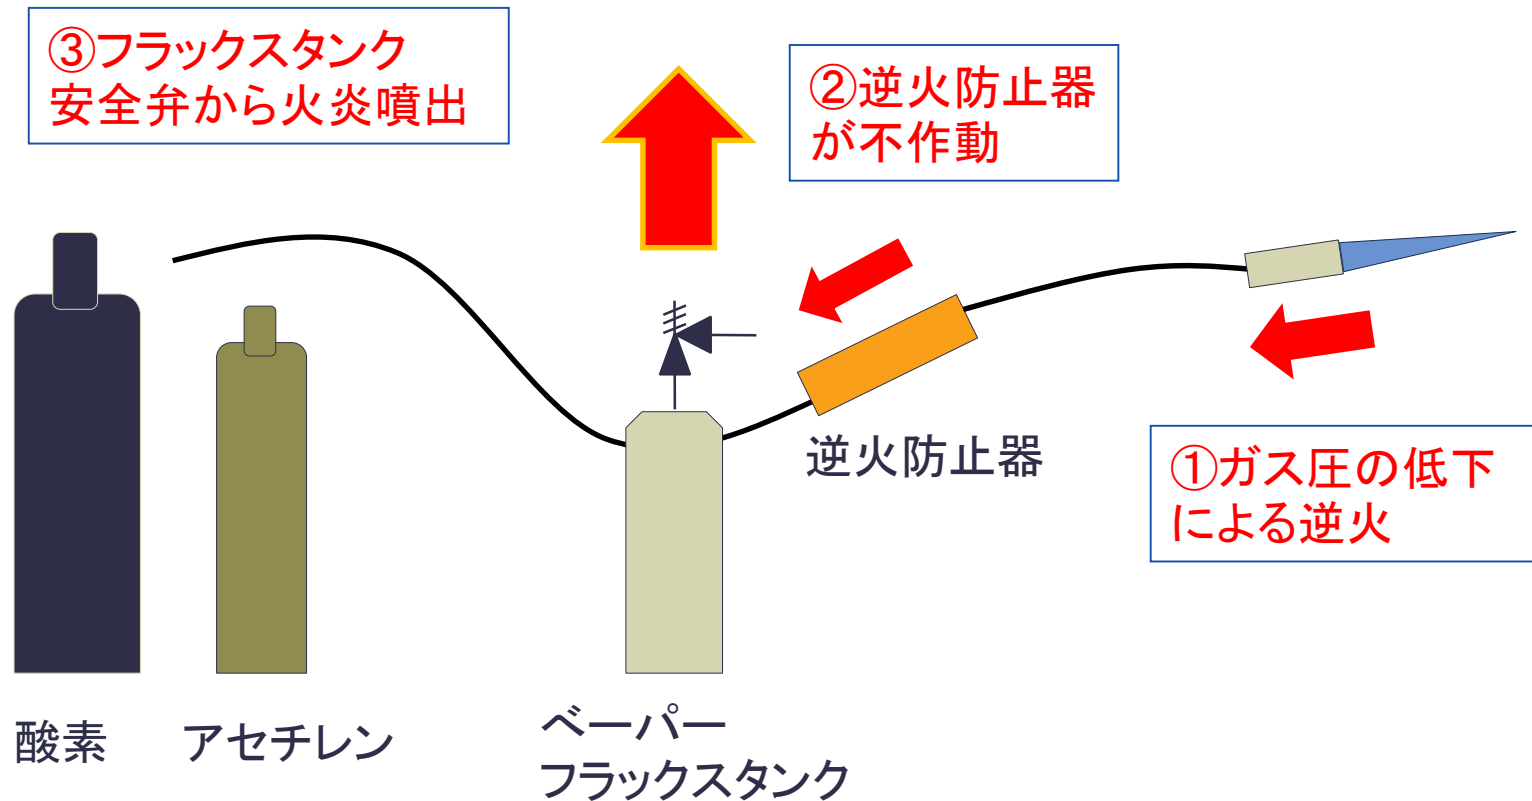
4 圧縮アセチレン及び圧縮酸素消費中における火災事故の様子

年月日	概要及び原因
4	29. 7. 24	<p>【概要】</p> <p>圧縮アセチレン消費中における火災事故</p> <p>溶接作業のため、作業員が圧縮アセチレン及び圧縮酸素の消費を行っていたところ、火災が発生したものの。</p> <p>当該火災において、作業場併用住宅の家財類及び消費設備が損傷した。</p> <p>また、<u>火傷により従業員1名が重症、1名が軽症を負った。</u></p>

年月日	概要及び原因
4	29. 7. 24	<p>【原因】</p> <p>(1) 逆火防止器が適切に作動せず、逆火が生じたため。</p> <p>(2) 逆火したことでベーパーフラックスタンク(可燃性)内に火炎が流入し、タンク安全弁より火炎が噴出した。</p>

年月日	概要及び原因
4	29. 7. 24	<p>【事業者側の対策】</p> <p>(1)消費設備の使用開始時及び使用終了時の日常点検を徹底すること。</p> <p>(2)逆火防止器の定期的なメンテナンスを実施すること。</p> <p>【高圧ガス販売店側の対策】</p> <p>(1)周知文書等による保安の周知を徹底すること。</p> <p>(2)逆火防止器等の安全装置の定期点検を案内すること。</p>

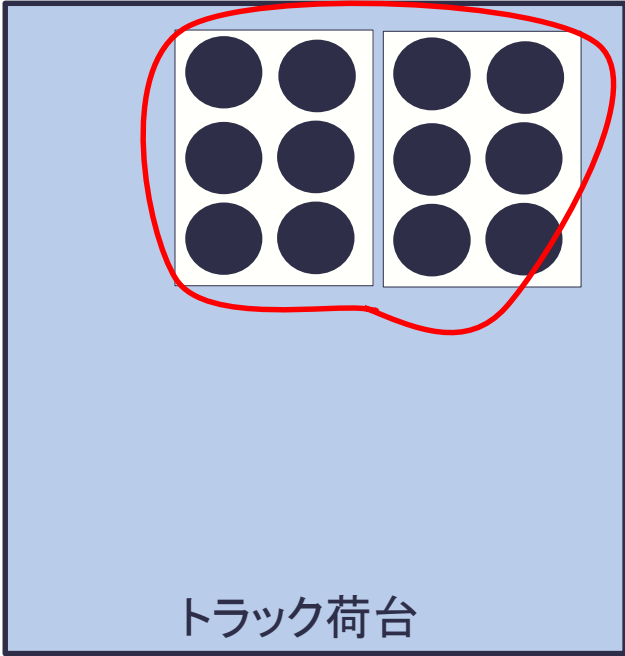
年月日	概要及び原因
5	29. 8. 16	<p>【概要】</p> <p>交通事故による容器転倒、破損事故</p> <p>トラックにより圧縮酸素容器を配送中、路面が濡れていたことによりスリップし、中央分離帯に衝突した。その衝撃により、荷台より圧縮酸素容器19本の内9本が転倒し、道路に落下した。</p> <p>圧力計及び安全キャップが一部破損したが、酸素の漏えいはなかった。</p> <p>なお、当該事故において通行止めは行われていない。</p>

年月日	概要及び原因
5	29. 8. 16	<p>【原因】</p> <p>(1) 運転操作ミスにより、スリップして中央分離帯に衝突したこと。</p> <p>(2) シートを被せて重しを乗せることで荷崩れを防止していたが、交通事故の衝撃が大きく、荷崩れを防ぐことができなかった。</p>

年月日	概要及び原因
5	29. 8. 16	<p data-bbox="498 279 658 332">【対策】</p> <p data-bbox="498 358 1761 479">今後は以下の作業手順に従って容器を固定し、高圧ガスの移動を実施する。</p> <div data-bbox="517 565 1145 1215">

<p data-bbox="691 1153 935 1196">トラック荷台</p> </div> <ul style="list-style-type: none"> <li data-bbox="1161 629 1696 786">①酸素容器が収められている小箱にシートをかぶせ荷締め機でまとめる <li data-bbox="1161 862 1591 962">②トラックに荷締め機で固定する
