木製構造物の耐久性調査

2015 年度～2017 年度

釜田淳志・鈴木祥仁*

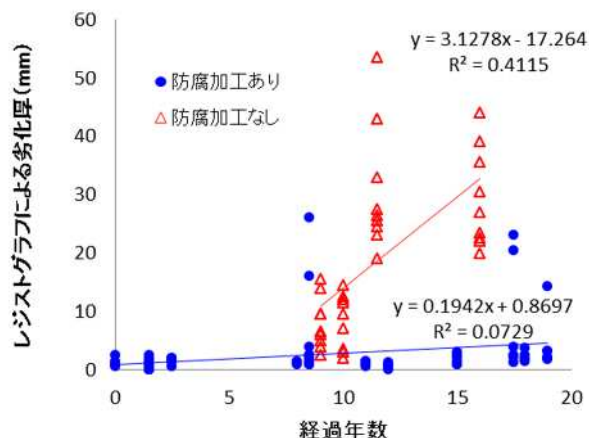
図-5 経過年数とレジストグラフによる劣化厚の関係

部材劣化の状況を把握するため、ウッドブロックを含めた防腐加工をされている部材と防腐加工されていない部材についてカテゴリーを分けて、経過年数と各種劣化測定値との関係を調べた(図-5, 6, 7)。防腐加工なしの部材については、いずれの劣化測定値においても経過年数と有意な相関が認められた($p < 0.001$, ピロディン値のみ $p < 0.01$)。一方で、防腐加工ありの部材についてはレジストグラフでのみ有意な相関が認められた($p < 0.05$)。

防腐加工なしの部材について、経過年数が進むほど劣化が進行している傾向が認められた。また、11.5年以上経過した部材については各個体でのばらつきはあるものの総じて各種測定値で高い値を示しており強度の劣化が確認された。

一方で、防腐加工材については、部分的に劣化測定値が高いものもあるが、総じて防腐加工なしの部材より低い傾向がみられた。

レジストグラフ劣化厚のみ経過年数と有意であった理由としては、その測定原理の違いが影響している可能性が考えられる。つまり、レジストグラフでは著しく強度が低下している部分を判別し測定しているのに対し、ピロディンおよびマイナスドライバー法では劣化部だけでなく健全部に対してもピンあるいはマイナスドライバーを穿孔することから健全部の強度についても測定されるという違いである。10年を経過した部材については、どの測定手法においても防腐加工なし部材よりも劣化測定値が低い傾向がみとれることから、設置後10年以上経過し

ても防腐処理材の効果が発揮されていると考えられる。

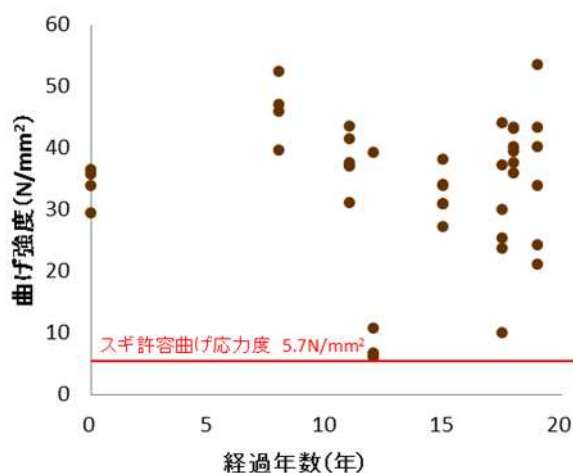
図-8 ウッドブロックにおける経過年数と曲げ強度の関係

試験材の曲げ強度は $6.1\sim 53.5\text{N/mm}^2$ となった。これらはすべて許容曲げ応力度 5.7N/mm^2 以上であり、現状においては19年経過した構造物においても部材としての機能は維持されていることが確認された。

なお、施工後12年を経過したウッドブロック1基については、採取した部材6本中5本で背面からの強度の劣化が確認され、曲げ強度も他の部材に比べて著しく低かった。隣接する天端材からシロアリが確認

されたことから、蟻害の影響を強く受けた可能性が高いと考えられる。

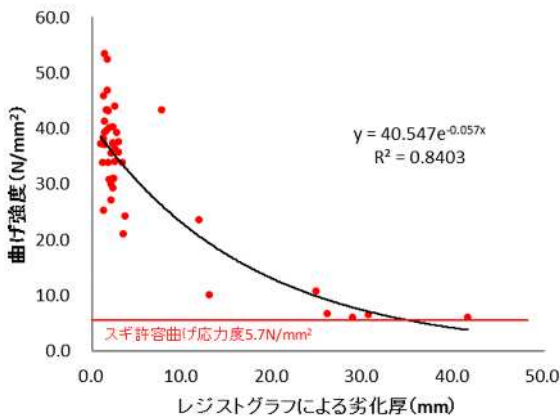
図-9 レジストグラフ劣化厚と曲げ強度の関係

レジストグラフによる劣化厚と曲げ強度の関係を図-9に示す。これらには有意な相関が認められたことから ($p<0.001$)、劣化厚が大きくなると曲げ強度が指数関数的に減少することがわかった。

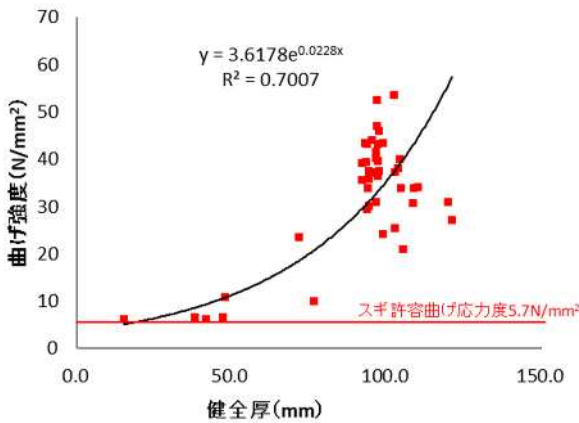
図-10 推定健全厚と曲げ強度の関係

そこで健全な断面として、全体の部材幅から前面からの劣化厚と背面からの劣化厚を差し引いた「健全厚」を算出し、健全厚と曲げ強度との関係を調べた(図-10)。その結果、有意な相関が認められた ($p<0.001$)。健全厚が小さくなると曲げ強度は指数関数的に減少することが示された。

このことから、レジストグラフにより健全厚を算出することで、曲げ強度の推定ができる可能性が示唆された。一方、部材の密度などの初期値や水分状況など個体差によるばらつきがあり、これらをどのように考慮していくかは今後の課題でもある。今回のレジストグラフ調査においては、測定の高確性を期して部材の前面と背面からおこなっているが、レジストグラフについては前面から部材を貫通させるようにその背面の劣化状況を把握することも可能だと考えられる。

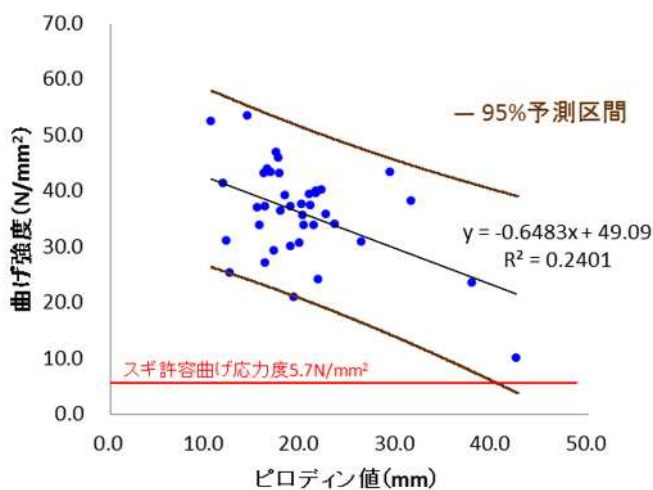
図-11 ピロディン値と曲げ強度の関係

ピロディンおよびマイナスドライバー法での測定値と曲げ強度の関係を図-11,12 に示す。ピロディン値およびマイナスドライバー値ともに曲げ強度と有意な相関が認められた ($p < 0.01$)。

この 95%下限予測値を用いることによって、許容応力度を基準とした部材の更新や補修の判断ができると考えられる。例えば、ピロディンであれば 40mm 以上、マイナスドライバー法では 28.5mm 以上となると許容曲げ応力度 5.7N/mm²を下回る可能性が考えられるため、部材の更新をするといった維持管理上の運用に活用することができると考えられる。木製構造物の維持管理において、林野庁が制定している森林土木木製構造物設計等指針(2004)では、木製構造物の維持管理における詳細点検の定量的手法としてレジストグラフおよびピロディン等について言及がされているが、調査方法の紹介に留まっている。本研究のように現場での定量的なデータを蓄積することによって、実用に即した維持管理における基準を定量的に示すことができると考えられる。
