山腹等における木製構造物の耐久性モニタリング調査

2005 年度～2009 年度

要 旨

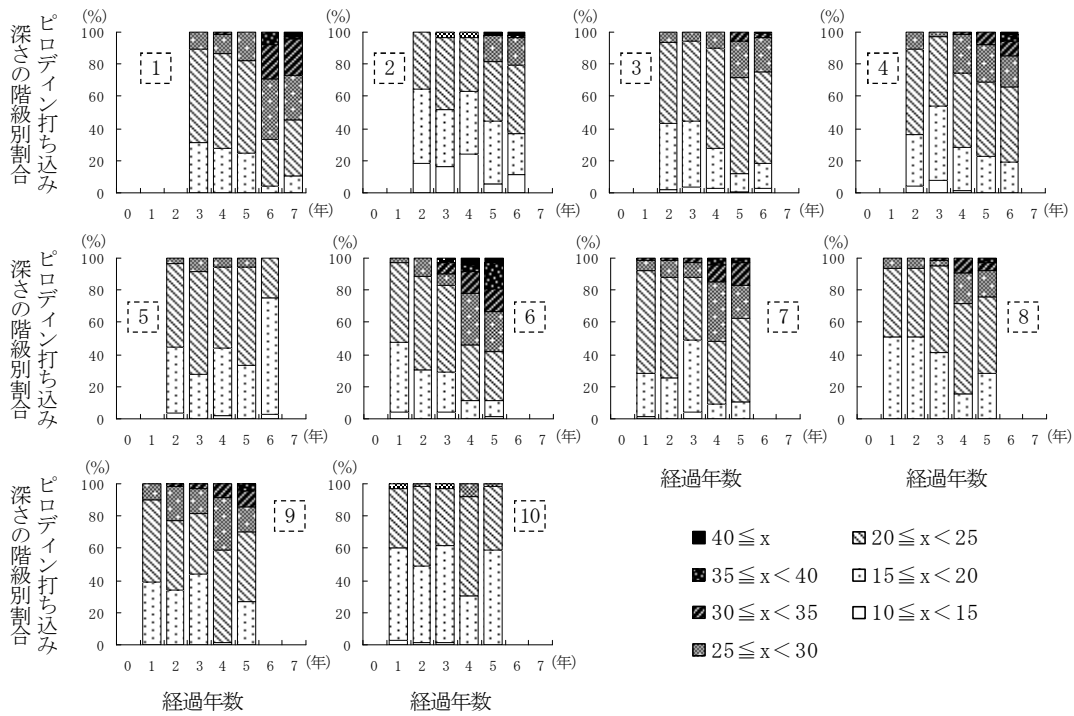
図-4 既設施工地におけるピロディン打ち込み深さ階級別割合の推移

施工地ごとの Pr 階級区分割合の推移を図-4 に示した。保存処理材では 3～6 年目から打ち込み深さの増加が目立ってくる箇所と、ほとんど劣化が認められない箇所があり、一定の傾向は認められなかった。一部の調査地で年ごとに値の変動が認められたが、気象条件による木材表面の状態の違いや、ピロディンによる測定に含まれる誤差に

よるものと考えられた。

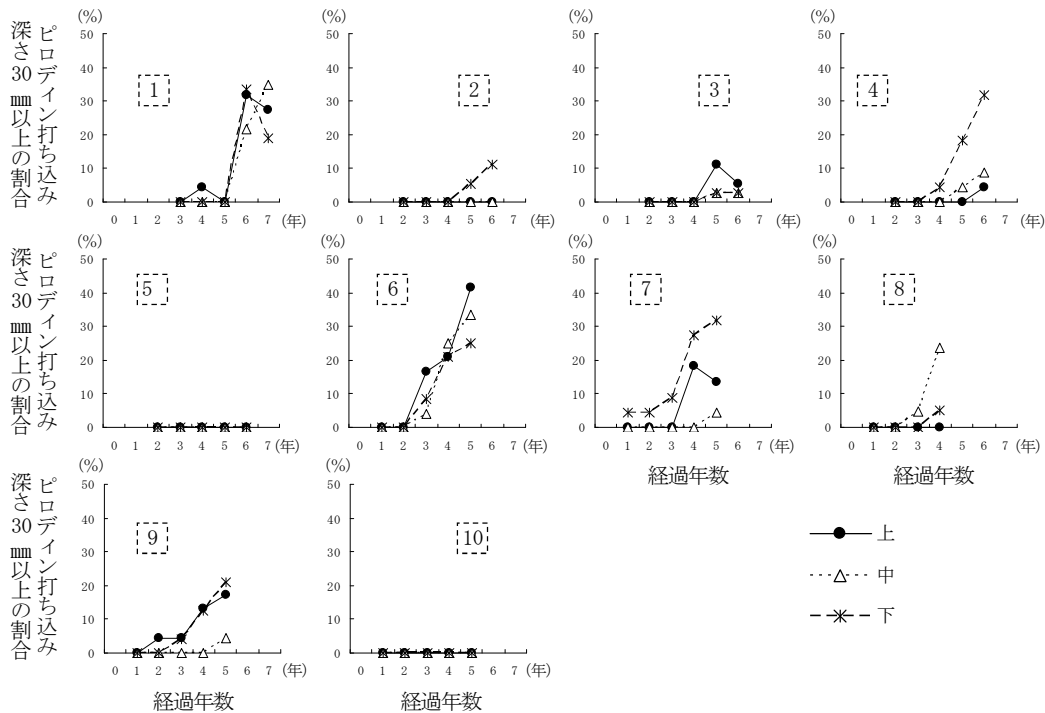
図-5 既設施工地における測定位置別に見たピロディン打ち込み深さ 30 mm 以上の割合の推移

上部・中部・下部の別の、Pr が 30 mm 以上の測定部位の割合を図-5、経過年別の被害度の出現割合を図-6に示した。保存処理材では2、4、7

など下部で劣化部位の多い箇所、1、6のように全体的に劣化が進行している箇所、8のように中部で劣化が進行している箇所などばらつきがあった。保存処理材では3年から7年経過のいずれに

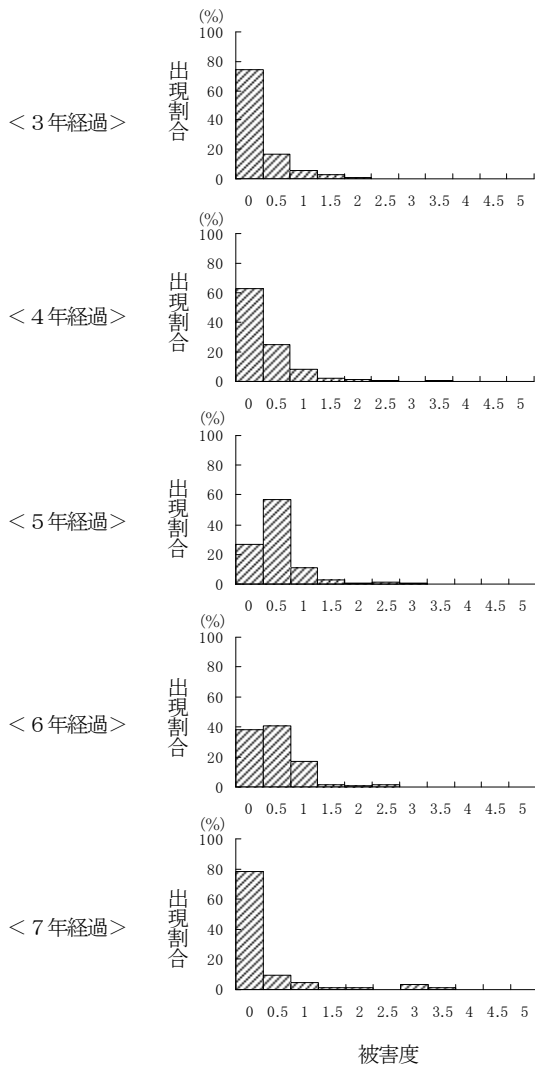
図一六 既設施工地における被害度の出現割合

においても測点の8割以上が被害度1未満であるものの、被害度2から3.5がいくらか認められる状態だった。これらの要因として、保存処理材では保存剤の浸潤が不十分であった部分が存在したために部分的に劣化が進行したことが考えられた。

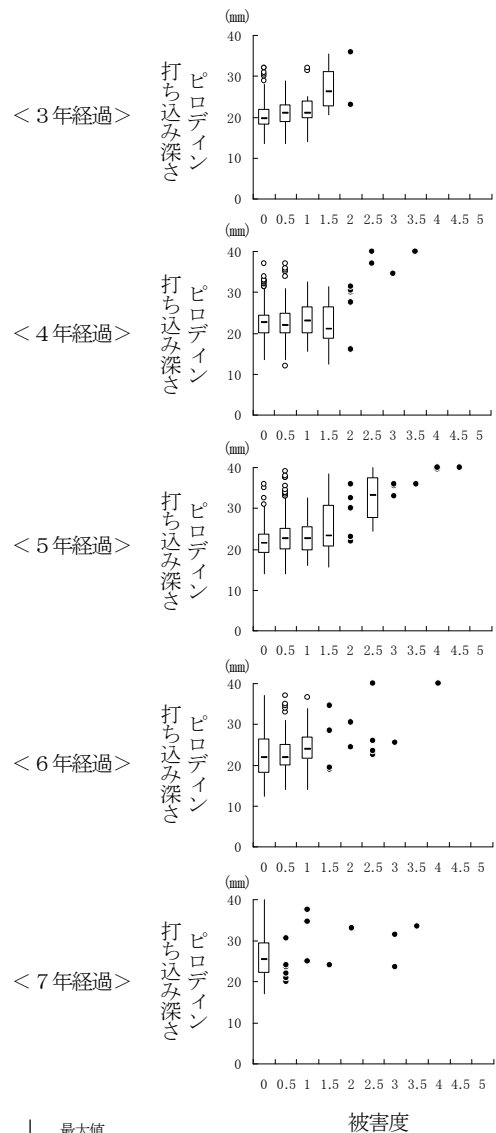
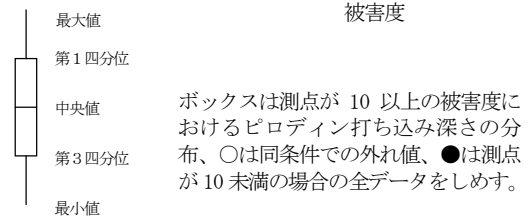
図一七 既設施工地における被害度とピロディン打ち込み深さの関係

図一七に、被害度とPrの対応がある測点について、両者の関係を経過年別に示した。被害度が大きい測点では、Prも大きい傾向が認められた。一方、被害度が1未満の測点では打ち込み深さの分布の中心は20mm台前半にあるものの、35mm程度の最大値や、30mm台の多くの外れ値が認められた。低い被害度・高いPrは4年目以降で比較的多く観察された。このことから、表面上は健全であって

も、内部で劣化が進行している場合があることが示唆された。また、保存処理材で保存剤が奥深くまで十分に浸潤せず効果が表面近くにとどまったことが推察された。以上のことから、保存処理剤は4年程度で劣化の進行が進む場合があり、さらに長期的に供用することで健全な部分と劣化部分との差が大きくなると考えられた。

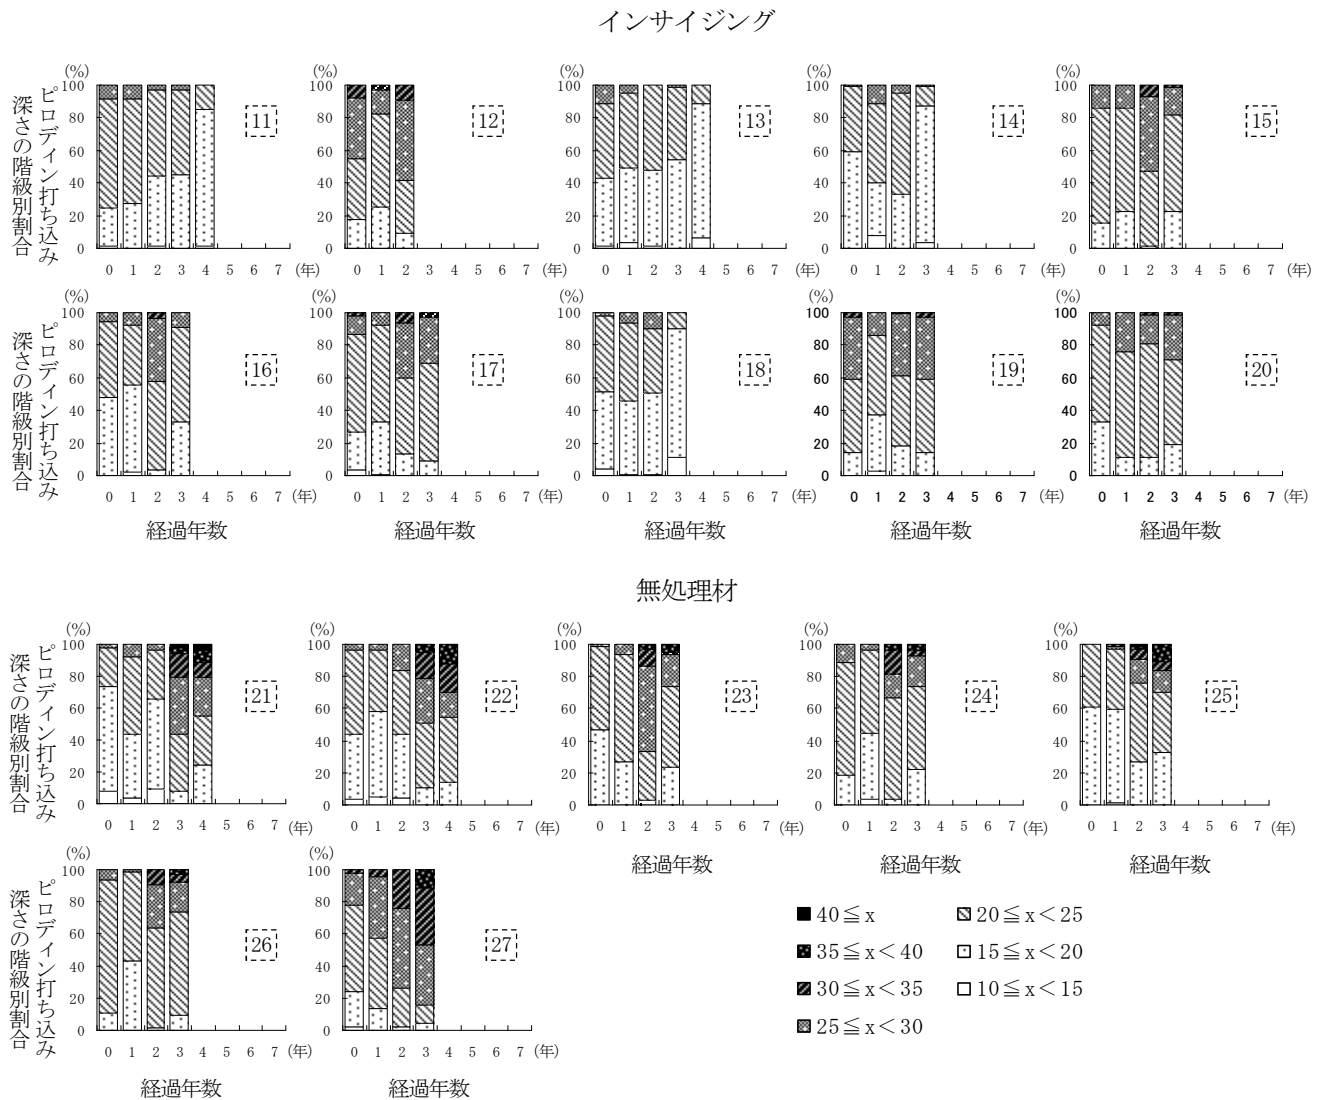
図-8 新規施工地のピロデイン打ち込み深さ階級別割合の推移

施工地ごとのPr階級区分割合の推移を図-8に示した。インサイジングでは、Pr 30 mm以上は最長の4年経過後でほとんど認められなかった。無処理材では、施工後2～3年からPrが増加してくる傾向が認められ、全ての箇所では35 mm以上が出現するなど、全体として劣化が進行していた。一部の調査地で年ごとに値の変動が認められた。これは気象条件による木材表面の状態の違いや、ピロデインによる測定に含まれる誤差によるものと考えられた。

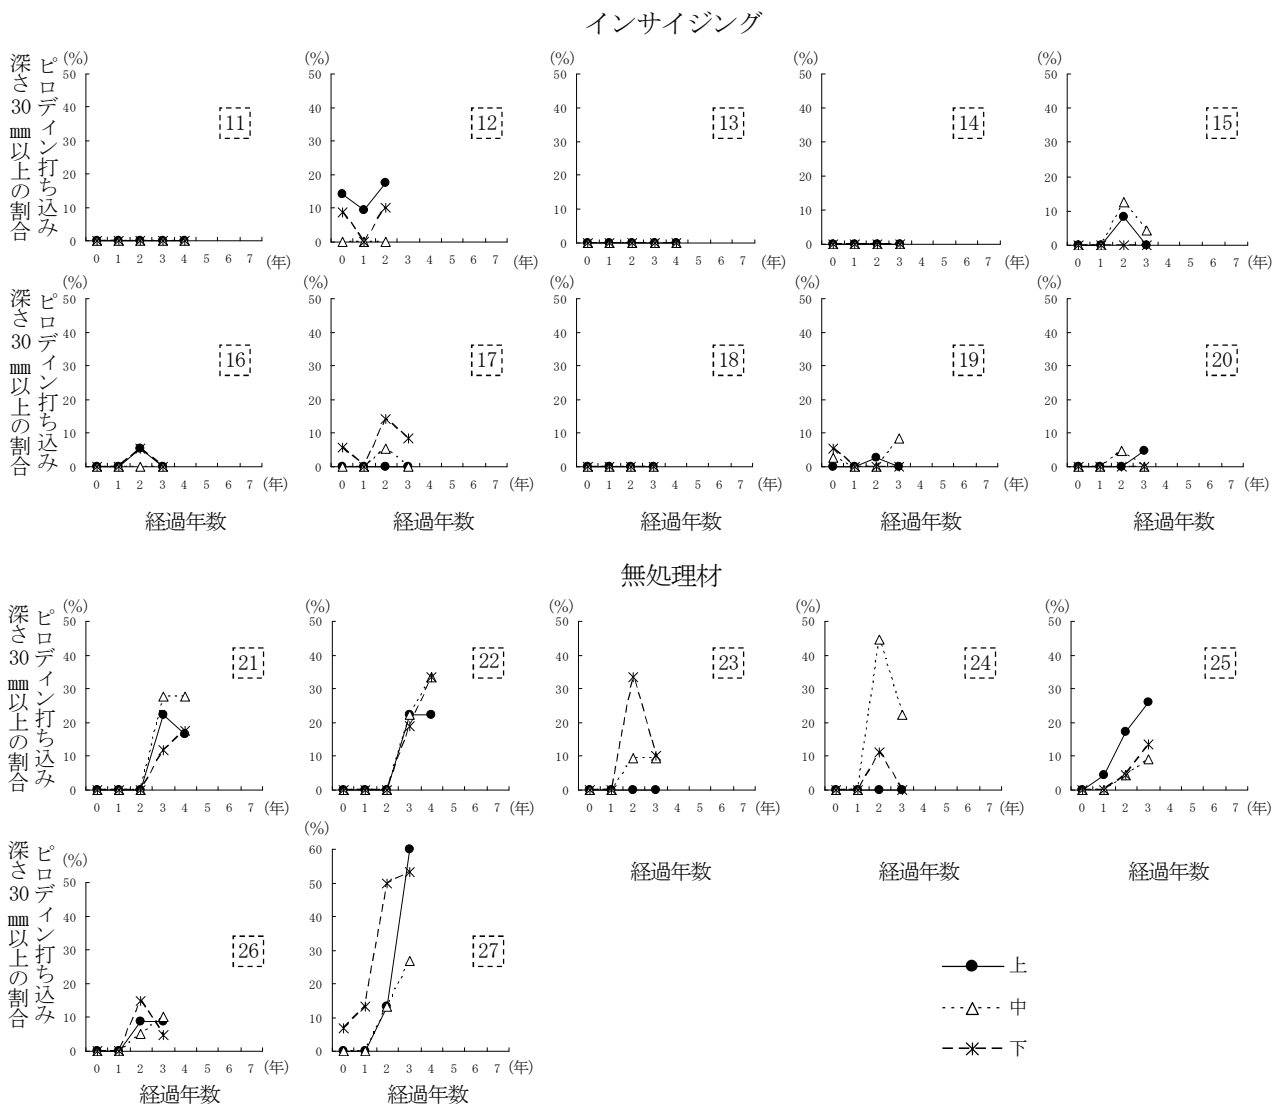
図-9 新規施工地における測定位置別にみたピロディン打ち込み深さ 30mm 以上の割合

部位の割合を図-9、経過年別の被害度の出現割合を図-10に示した。インサイジングでは、劣化部位の増加傾向は認められなかった。無処理材では21、22、26で全体的に劣化が進行していたが、その他は様でなかった。インサイジングは4年経過後で表面の劣化がほとんど劣化が進行していなかった。一方、無処理材は施工後2年目まで8割以上が1未満と軽微であったが、その後は4年目にかけて表面での劣化が全体的に進行していた。この要因として、無処理材ではいずれの部位でも劣化の可能性があること、インサイジングでは前処理により保存剤が全体に浸潤したため劣化が進

行しなかったことが考えられた。

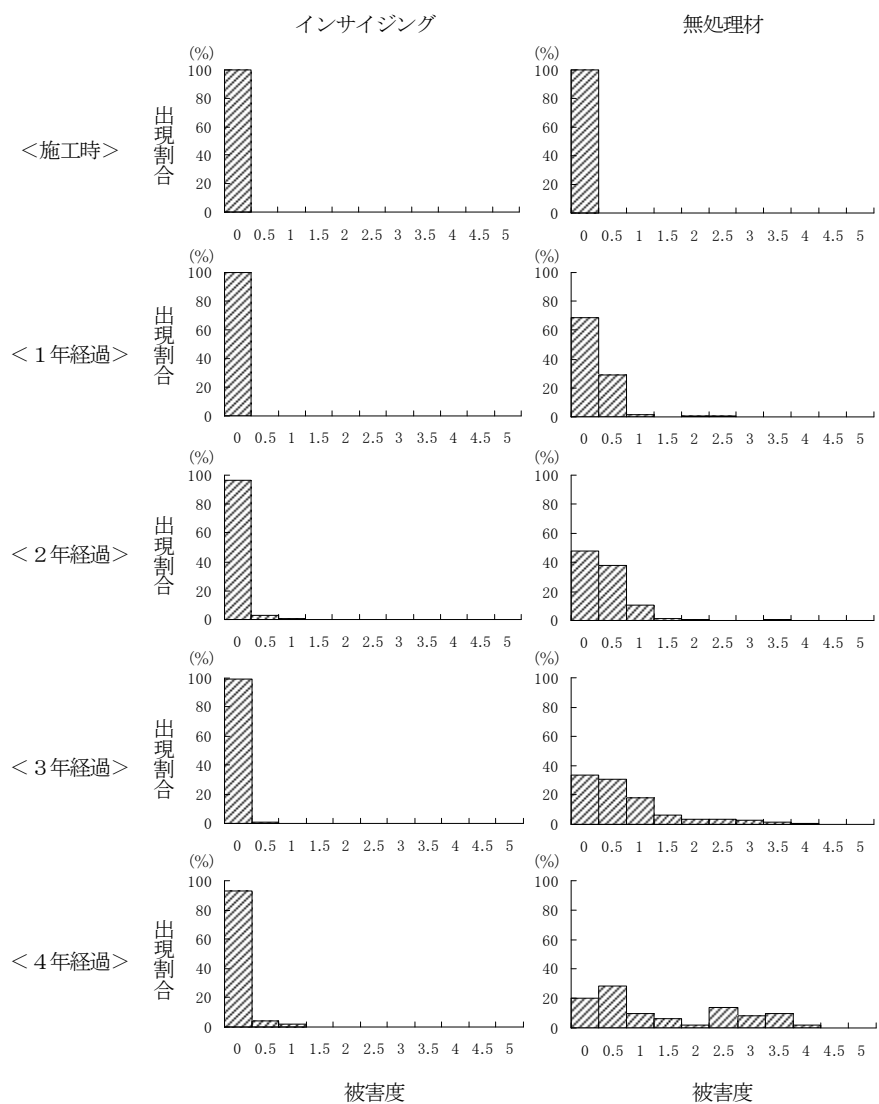
図-10 新規施工地における被害度の出現割合

以上のことから、残置型枠は一部で表面の劣化が進行しており、保存処理の方法によってその様相が異なることが明らかとなった。ただし、今回調査を行った範囲では、形状が大きく崩れるような劣化を起こしているものは認められなかった。「南から南西向き・落石防護柵」で全体的に劣化が進行しやすいことが推察された。これらの調査地は日光を遮るものがほとんど無く日当たりが良い条件にあり、劣化が進行しやすい要因として腐朽菌が生育できる温度条件の期間が長くなることや、乾湿の繰り返しが激しいことによる干割れの

ため水分が滞留しやすいこと、さらに保存処理材においては干割れにより保存剤の未浸潤部分が露出しやすかったことが考えられた。

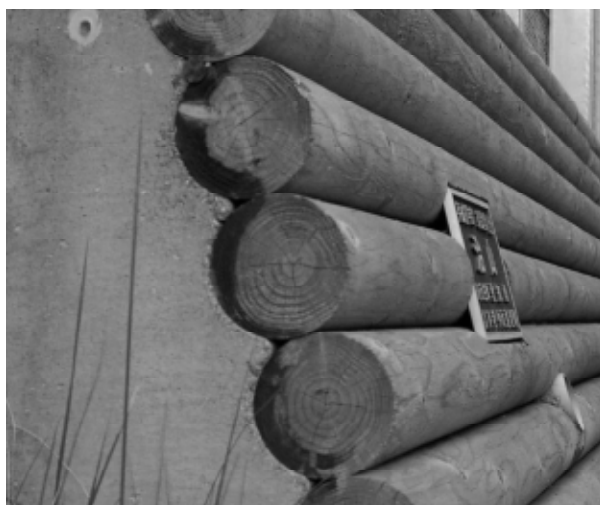
写真-1 残置型枠の端部

今回の劣化調査で用いた方法は、いずれも最大で表側半分程度までを測定範囲としている。しかしながら、型枠は端部の木口を観察すると、裏側半分の辺材部が含水率の高い状態にあることがしばしば観察されたため（写真-1）、乾燥しがちな表側よりも腐朽菌等の生育環境として良好で、劣化は裏側から進行する場合もあると考えられた。したがって、一見して健全と見られる型枠でも内部の劣化に注意する必要がある。

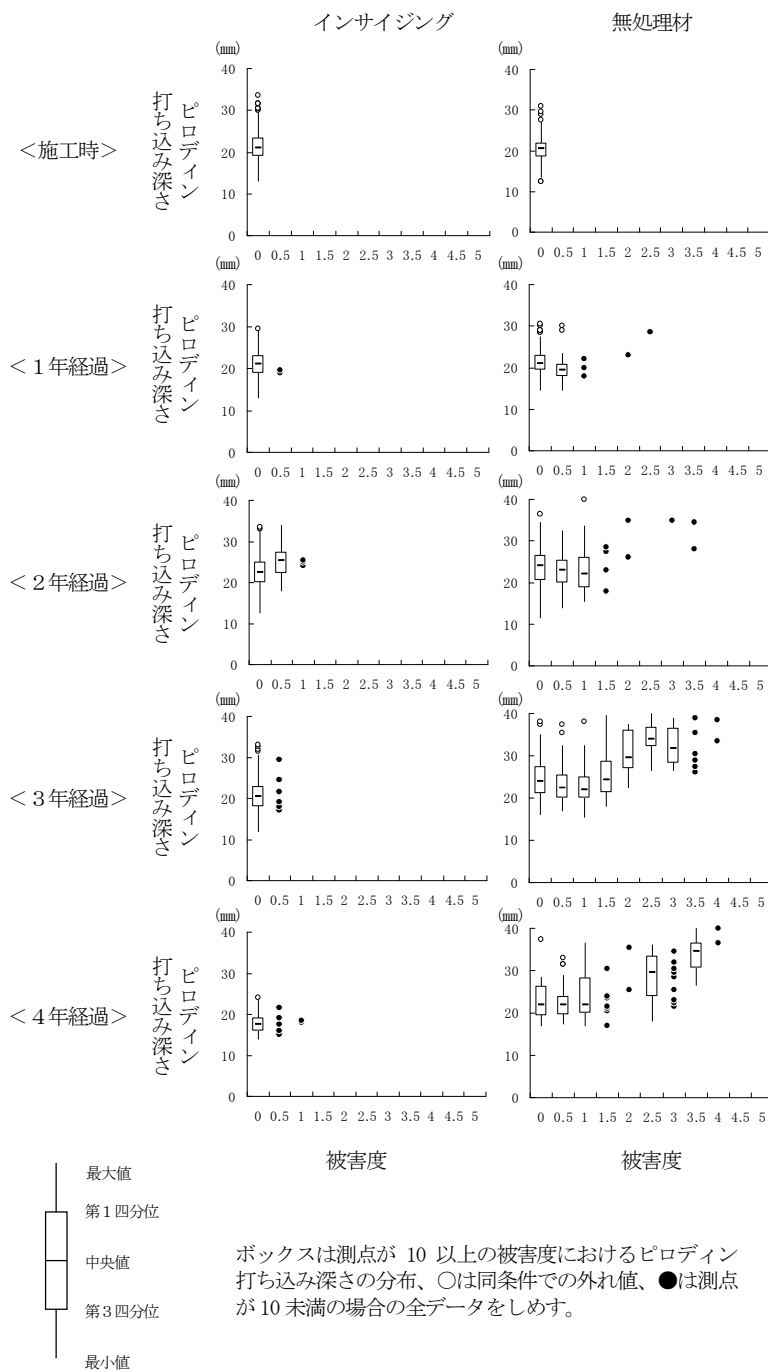
図-11 新規施工地における被害度とピロディン打ち込み深さの関係

被害度と Pr の対応がある測点について、両者の関係を経過年別に図-11 に示した。(1)と同様に、被害度が大きい測点では Pr も大きい傾向が認められ、被害度が 1 未満の測点では打ち込み深さの分布の中心は 20 mm 台前半にあるものの、35 mm 程度の最大値や、30 mm 台の多くの外れ値が認められた。低い被害度・高い Pr は無処理材の 3 年目で比較的多く観察された。このことから、表面上は健全であっても、内部で劣化が進行している場合があることが示唆された。また、無処理材では表層が乾燥しやすく腐朽菌の成育に不適であったために劣

化の進行が内部から始まったことが推察された。

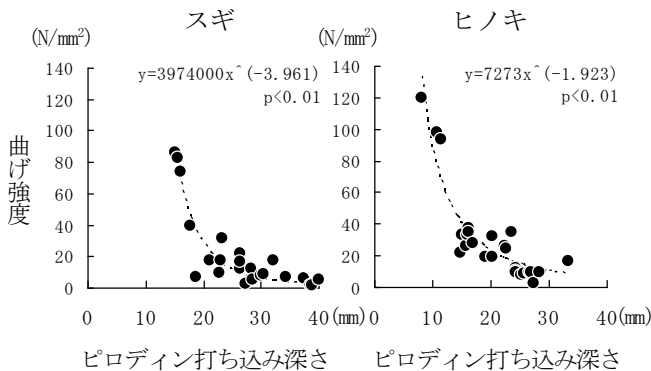
図-12 地際部におけるピロディン打ち込み深さと杭の曲げ強度の関係

杭の地際部におけるPrと杭の曲げ強度の関係を図-12、施工後の経過年数と杭の曲げ強度の関係を図-13に示した。スギ、ヒノキともにPrが増加するにしたがい曲げ強度は小さくなる傾向が認め

られた。また、曲げ強度は劣化の初期に著しく減少していた。さらに、スギ、ヒノキのいずれも時間の経過とともに曲げ強度が小さくなる傾向が認められた。ただし、施工後1年と2年は調査結果がないため、この期間に曲げ強度が減少する経過を直接知ることはできなかった。これらのことか

ら、無処理の丸太杭ではPrが高い値を示さなくとも、最長で3年後には曲げ強度が著しく減少すると考えられた。

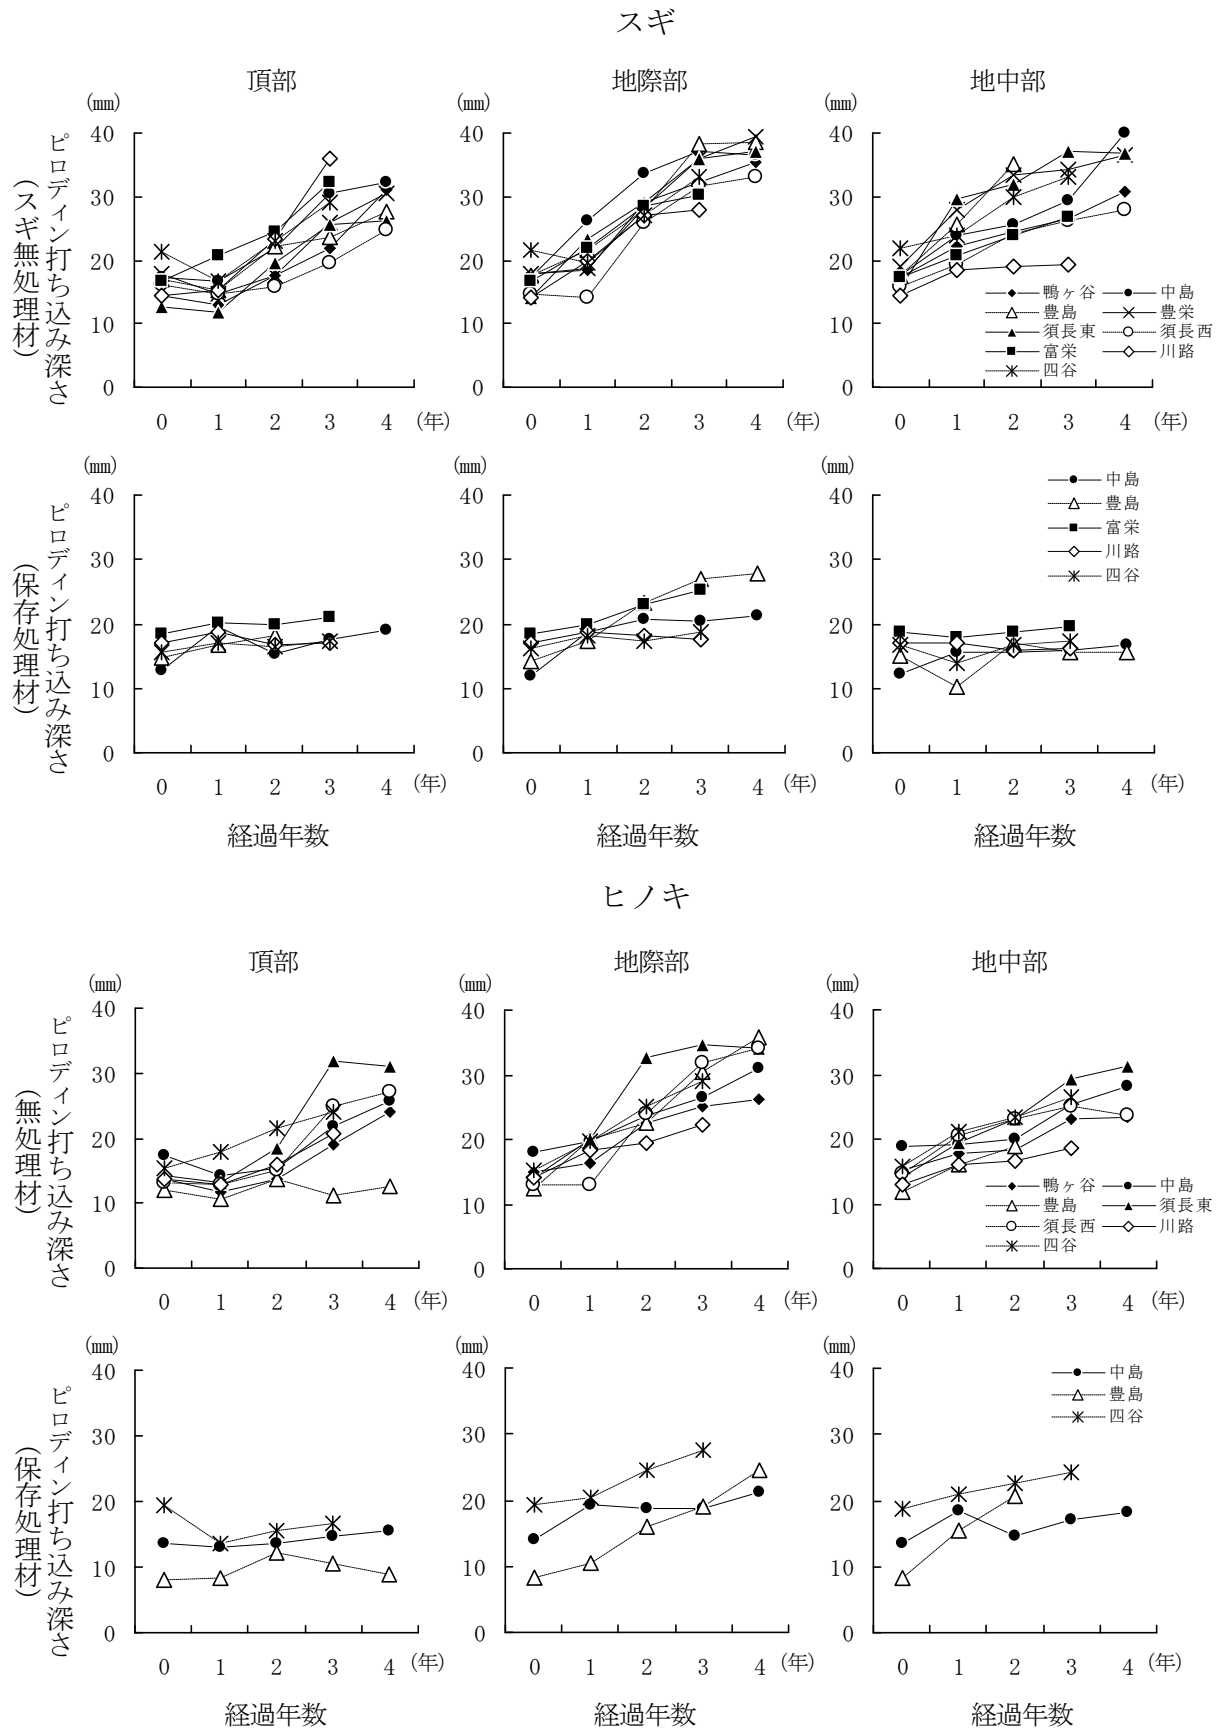
図-14 ピロディン打ち込み深さ平均値の推移

スギおよびヒノキ製杭のPrの推移を図-14に示した。スギでは無処理材の頂部において、施工後1～2年程度でPrの増加は緩やかだったが、地際部においては急激に増加しており、劣化が施工後間もない段階で進行していた。地中部においては、施工後まもなくから劣化が進行したのから川路のように3年経過後でもほとんど劣化が進行していないものまでばらつきが大きかった。一方、保存処理材では頂部と地中部で4年経過後でも劣化がほとんど進行していなかった。地際部では豊島や富栄でPrが緩やかに増加していたが、最大でも4年経過後の豊島で約28mmだった。ヒノキでは無

処理材の頂部で、全体にスギと似たような傾向を示したが、Prの増加が緩やかで、特に豊島はほとんどPrが増加しなかった。地際部は1～2年目で頂部よりもPrの増加が大きかったが、頂部と同様にスギより小さかった。地中部もスギと同様だったが、Prの増加は小さかった。保存処理材についてはスギとほぼ同様の傾向で、地際部でPrがやや増加していた。2(1)において、施工後1～2年での曲げ強度の減少過程が不明であったが、地際部における施工後2年までのPr増加量はスギ製杭で3年以降より大きく、ヒノキ製杭では3年以降とほぼ同等であったことと、Prと曲げ強度の関係において初期の曲げ強度減少が著しかったことから、特に施工後1～2年の間に曲げ強度の減少が大きく、短期間で曲げ強度は大きく減少すると推察された。

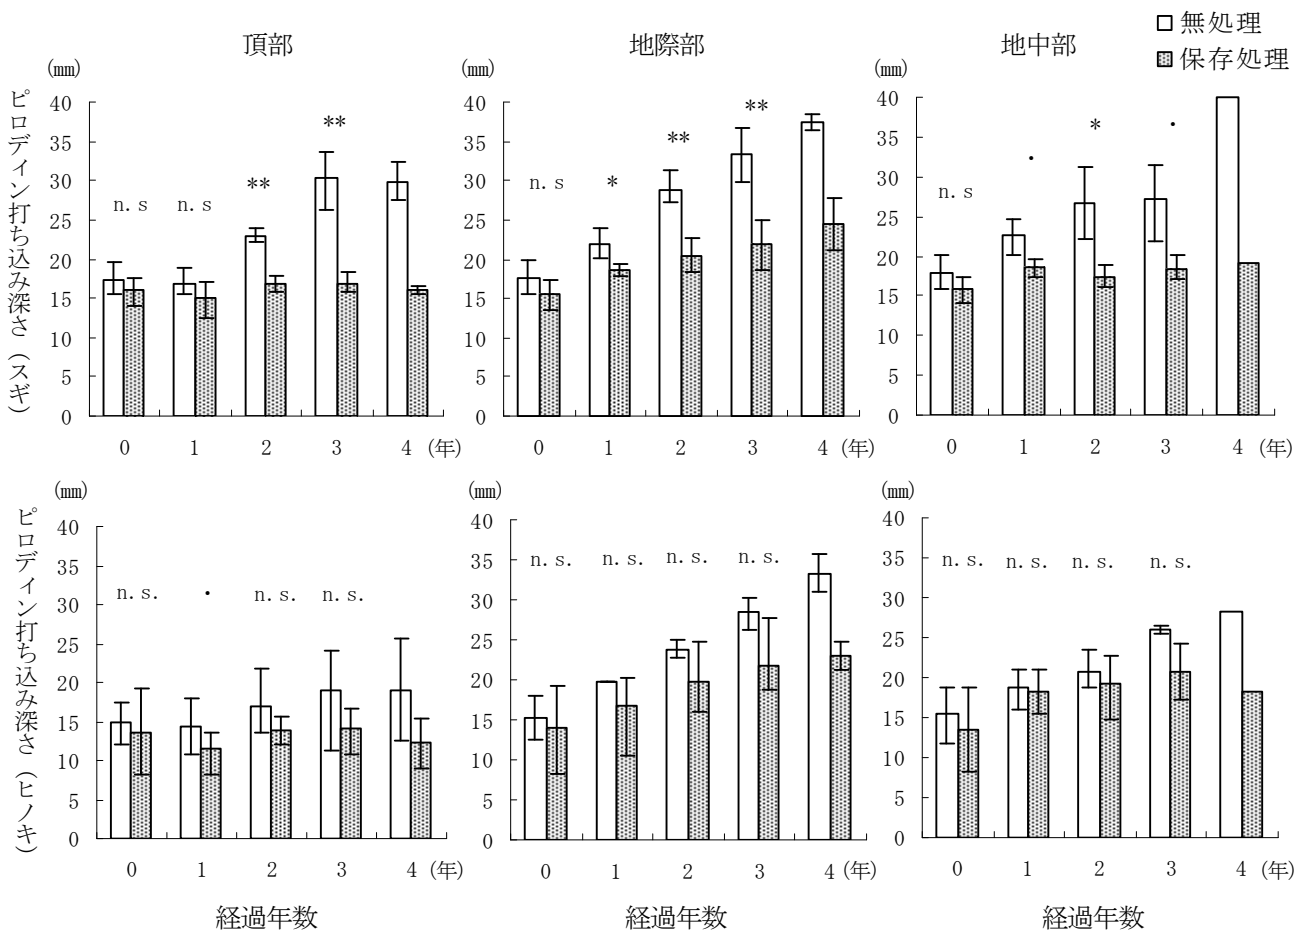
図-15 無処理材、保存処理材別のピロディン打ち込み深さの推移

無処理材と保存処理材の両方が使用された調査地について、保存処理の有無別にスギおよびヒノキ製杭のPrを図-15に示した。頂部では施工後2、3年目、地際部では1年目以降、保存処理材が無処理材よりも小さかった。地中部では明瞭な違いが認められたのは2年目のみだったが、おおむね保存処理材が無処理材を下回った。ヒノキでは全体に無処理材が保存処理材を上回ったものの、有意な違いは認められなかった。これらのことから、スギでは施工後1年後から保存処理の効果が発揮されていると考えられた。また、ヒノキは一般にスギより高い耐久性を有することから、保存処理の効果が明瞭に現れなかったものと考えられた。ただし、4年目で無処理材と保存処理材の違いは3年目よりも大きくなっており、これ以降に違いが表れる可能性は多分にあると推察された。

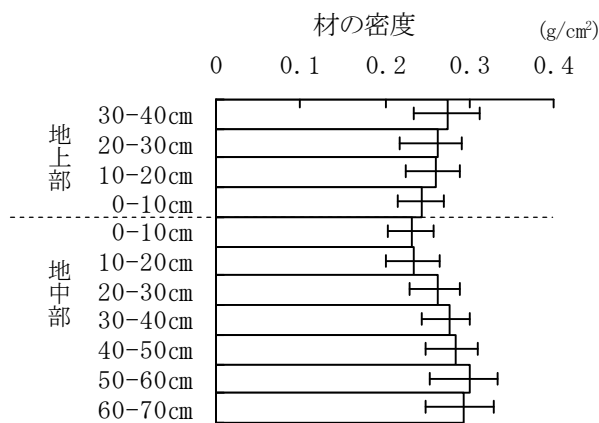
図-16 杭の部位別密度

杭の密度を部位別に図-16に示した。調査地ごとにばらつきがあったものの、全体としては地際直下で最も材の密度が小さく、劣化が進行してい

ることが認められた。この部位の劣化速度に影響を与える土壌物理性として、粗孔隙量、細孔隙量、採取時含水量（細土）、採取時含水量（容積）が予想された（表-7）。そこで、杭の 0~10 cm 深の材密度を応答変数、施工後の経過年数および表-7 の土壌物理性を説明変数として重回帰式を作成し、AIC を基準として変数選択を行った。その結果、次式を得た。

上式より、表-7の範囲内では材密度は経過年数の増加にしたがって低下するとともに、土壌の粗孔隙量が多いほど低下することから、粗孔隙量の多い土壌ほど劣化の進行速度が速いことが認められた。粗孔隙量は土壌の通気性に影響することから、通気性の良好な土壌において好気性生物の活動が活発になり、劣化の進行速度が速いことが推察された。

以上のことから、母材に由来する土壌の違いにより、木材の劣化の速度や様式に差が生じたと推察された。柵工等木材を地面に打ち込んで利用する際は、土壌条件の違いを考慮した保存処理の程度や点検・交換サイクルを決定する必要があると考えられた。

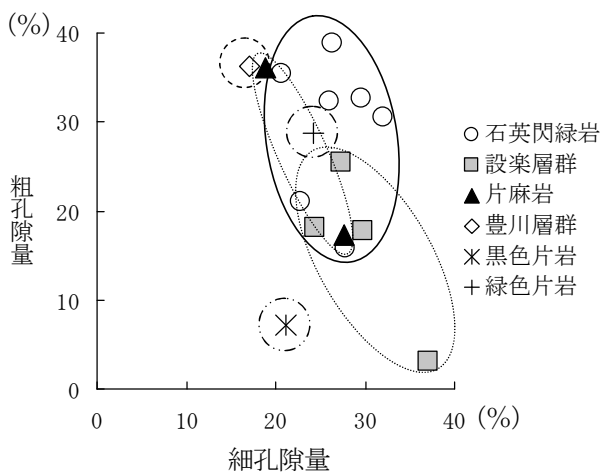
図-17 施工地ごとの細孔隙量と粗孔隙量

母材別の細孔隙量と粗孔隙量を図-17に示した。石英閃緑岩や片麻岩では細孔隙量が少なく、粗孔隙量が多く、設楽層群ではその逆の傾向が認められた。調査地点は1つのみであるが、第四紀豊川層群では石英閃緑岩および片麻岩と同様の傾向で、黒色片岩は細孔隙量、粗孔隙量ともに少なかった。緑色片岩は中間的な位置づけで明確な傾向は認められなかった。これら母材別の特徴は、森林土壌における母材と孔隙量の関係とよく類似しており、柵工施工地においても土壌は母材の影響を強く受

けていることが示唆された。
