平針住宅 9 - 1 0 号棟等
外壁仕上塗材分析調査業務

報 告 書

分析結果報告書

平針住宅 9-10号棟等外壁仕上塗材分析調査業務

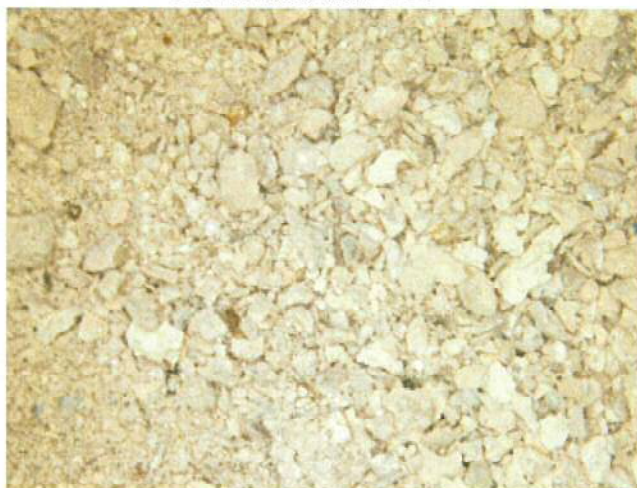
外観(層1)

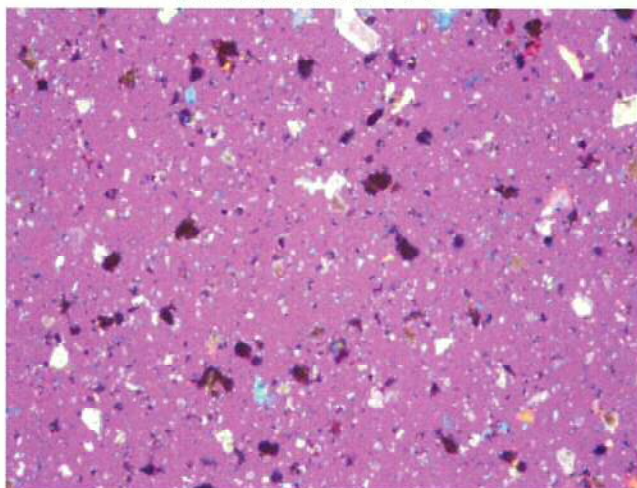
繊維なし

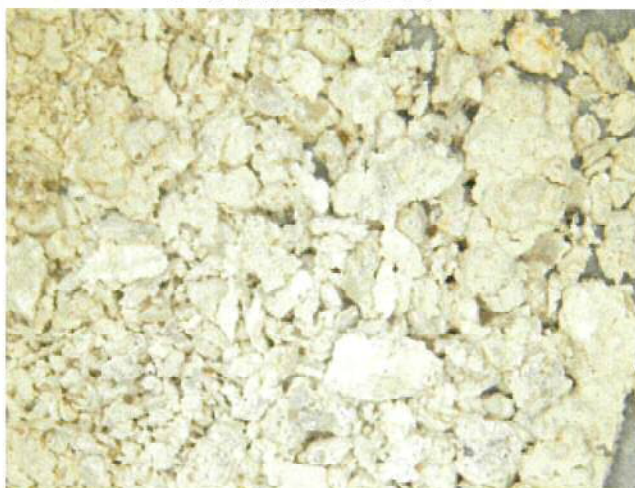
外観(層1)

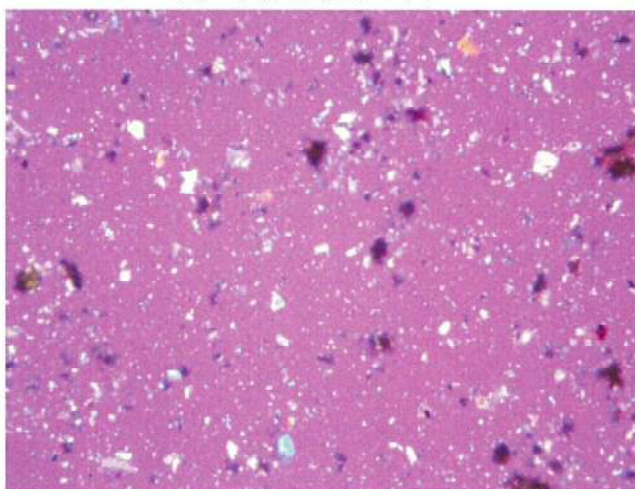
繊維なし

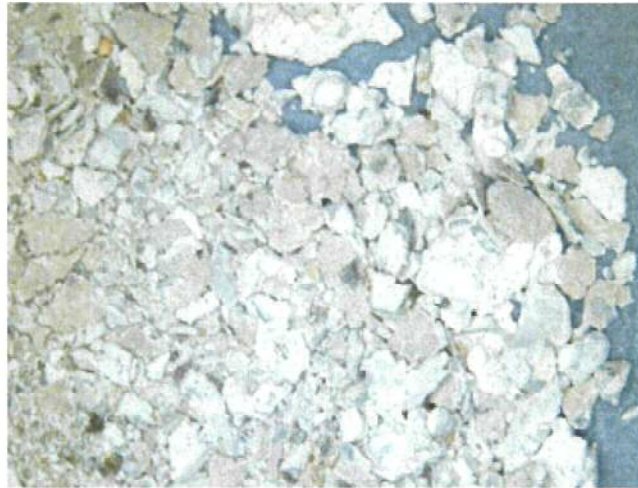
外観(層1)

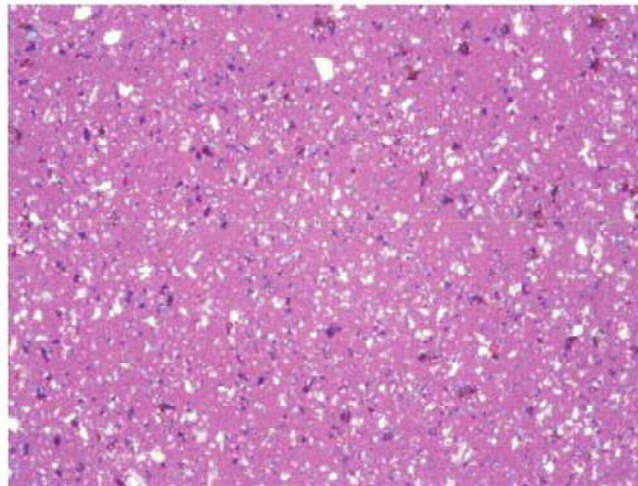
繊維なし

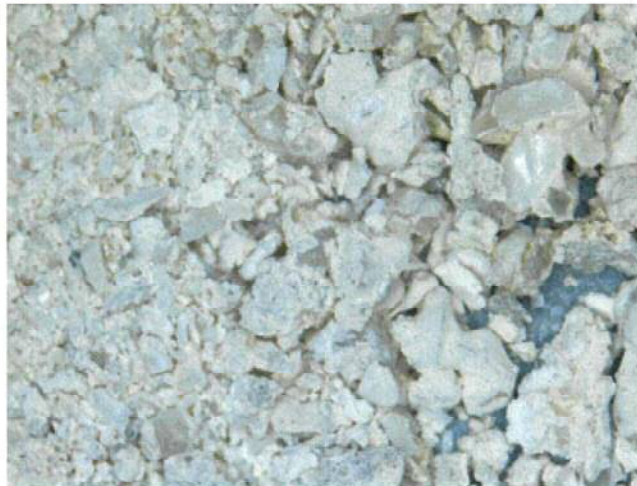
外観(層1)

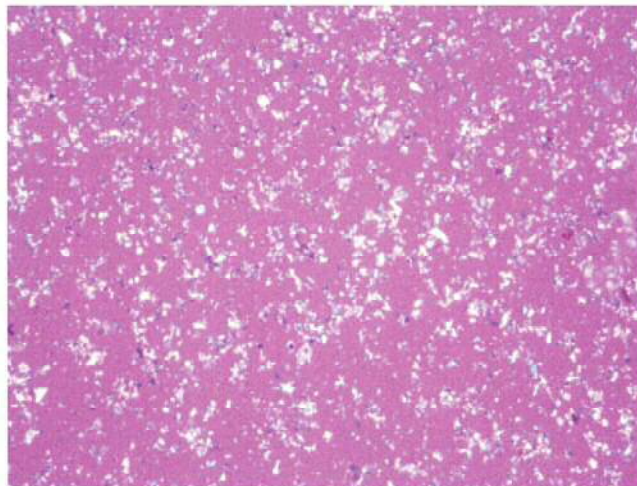
繊維なし

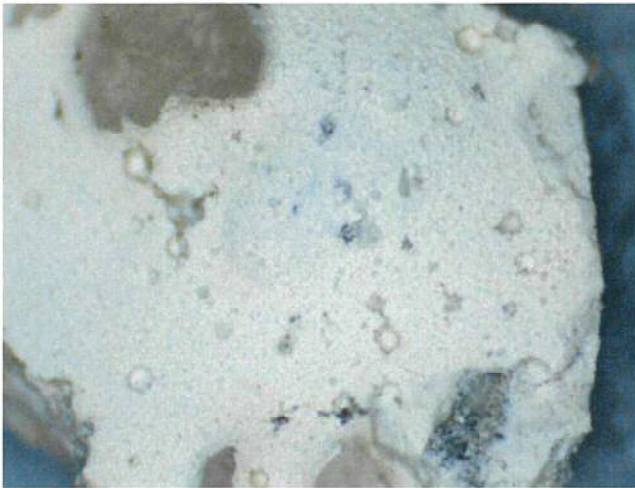
外観(層1)

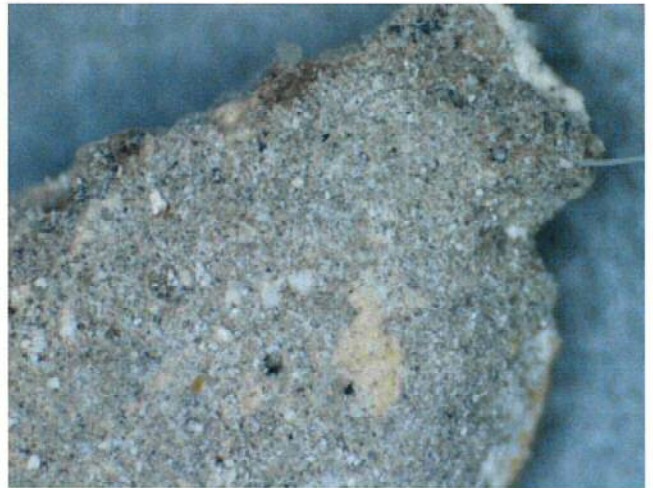
外観(層2)

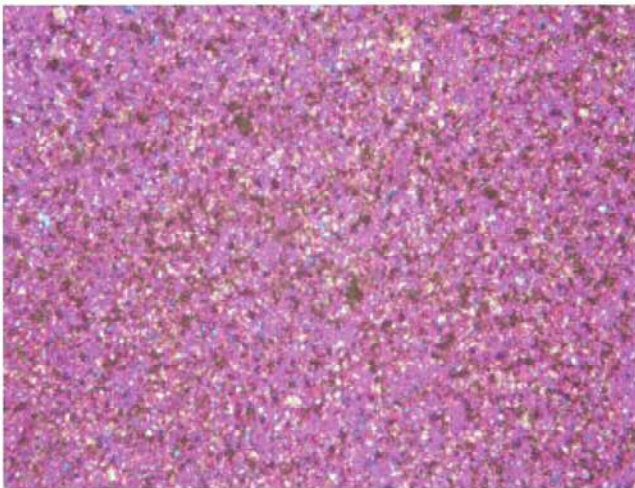
繊維なし

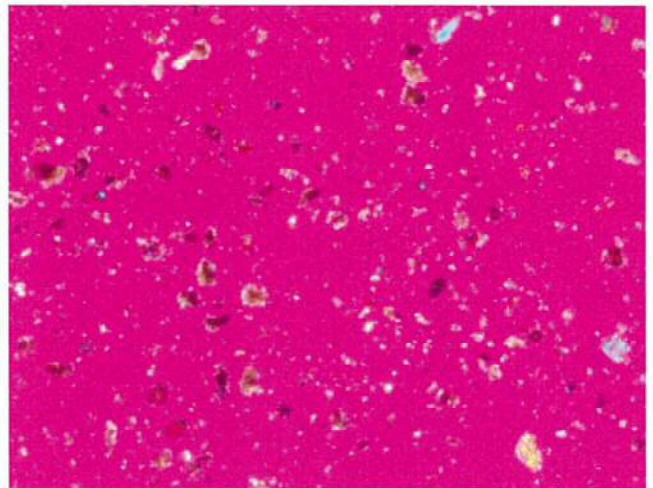
繊維なし

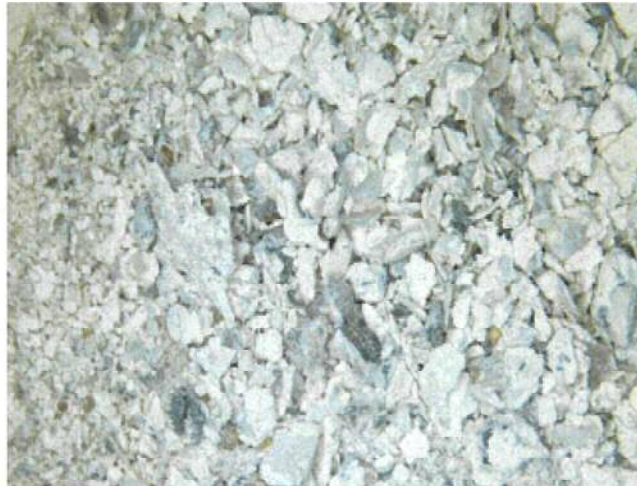
外観(層1)

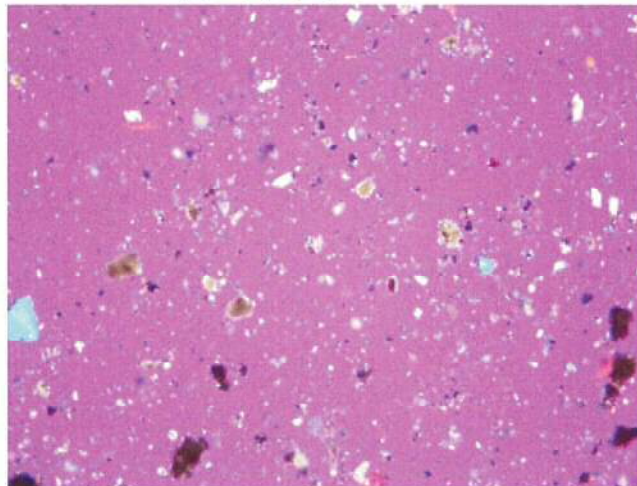
繊維なし

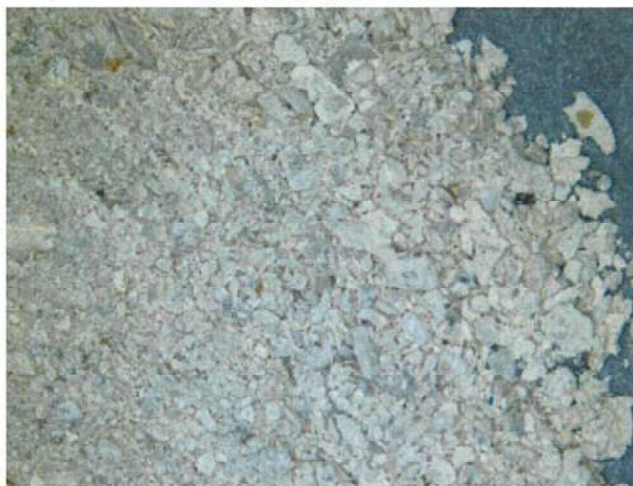
外観(層1)

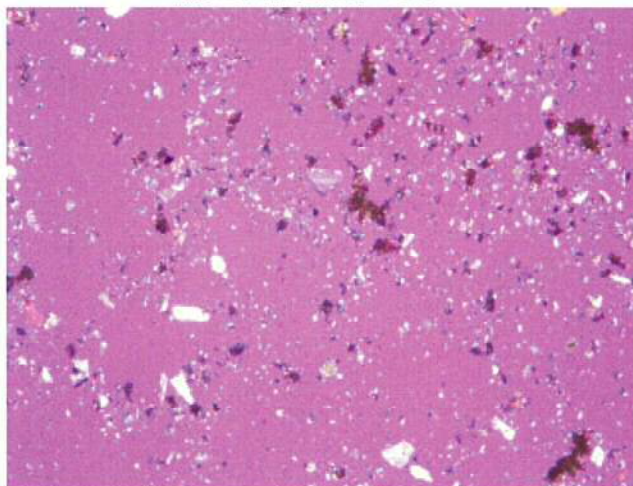
繊維なし

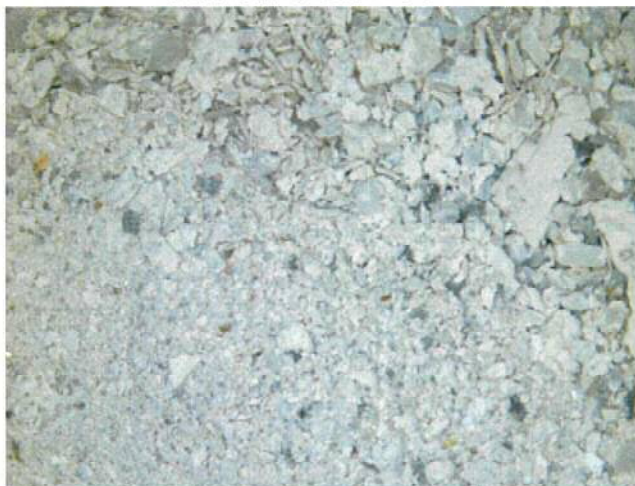
外観(層1)

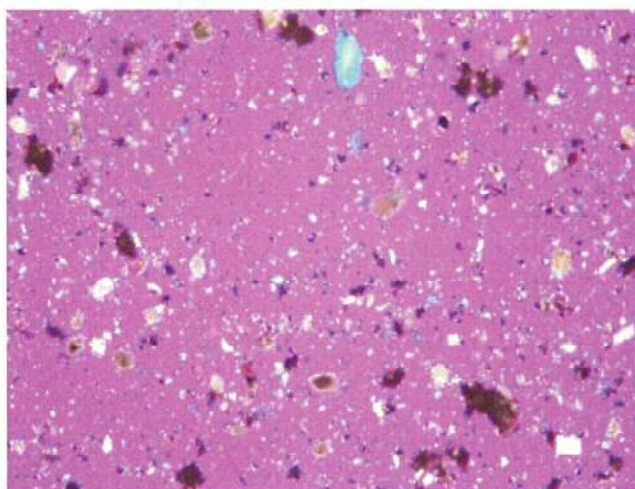
繊維なし

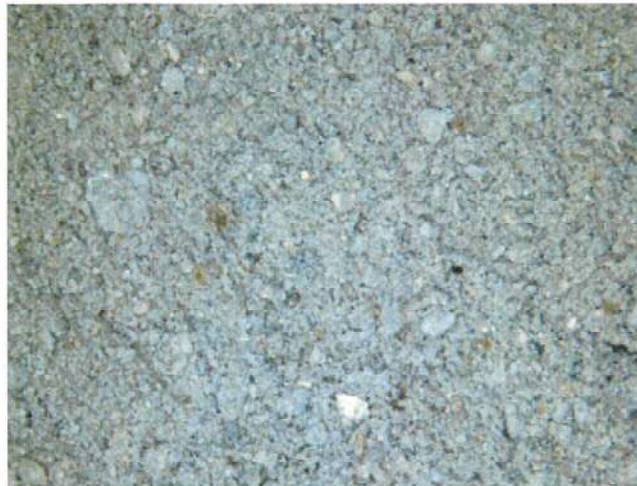
外観(層1)

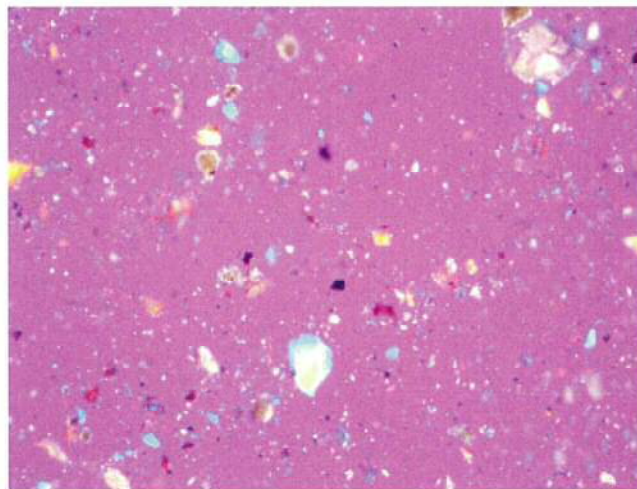
繊維なし
