# 対策困難箇所事例

変形交差点①

## 1 危険箇所の状況

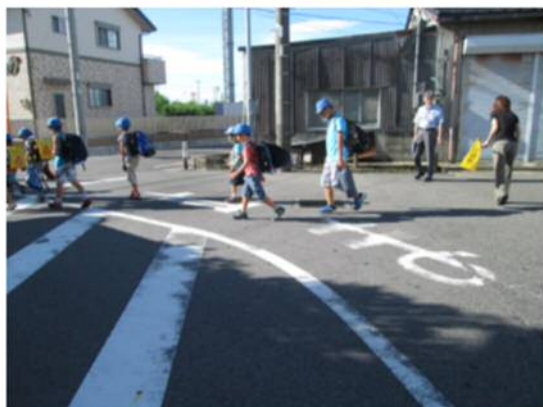
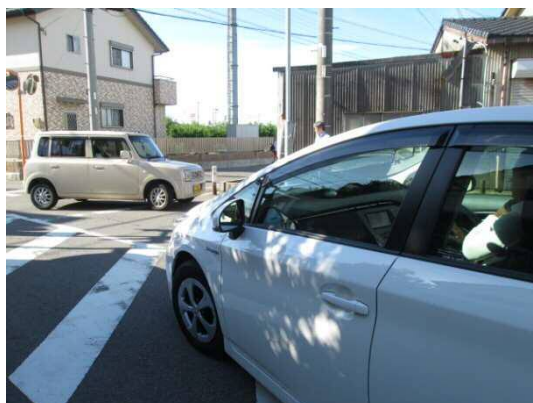
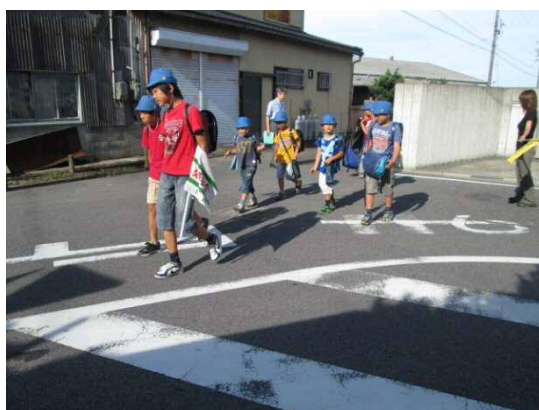
現場は、小学校通学路上の変形五叉路。市内南部の工業団地内にある県道と市道が交差する★地点を避け、抜け道を南北、東西に走行する車両と、3方向から通学する通学団とが交差する大変危険な状況である。

A方向からの通学団の横断風景

- ・工場東側の道路上に、現場写真に見られる「止まれ」より後ろに、「学童注意」の路面表示と赤色枠（カラー塗装）を実施予定。
- ・交差点に入る運転手への注意喚起として、地図BC道路上にある停止指導線の引き直しを実施予定。

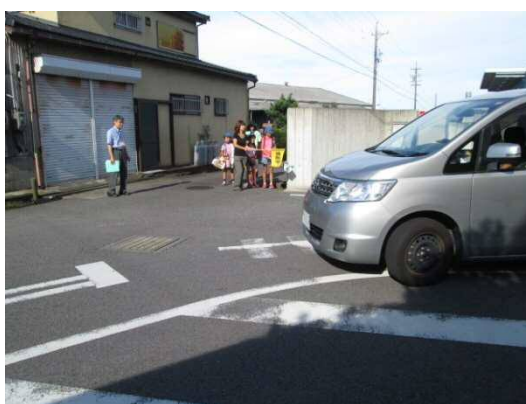
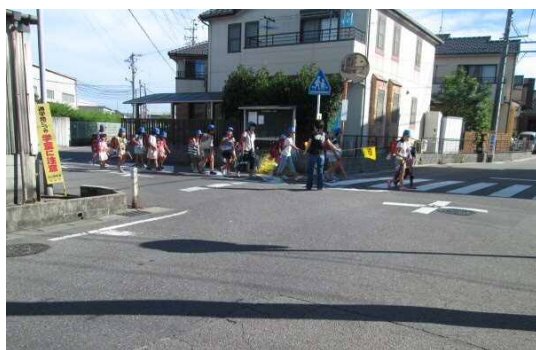
A方向からの通学団の横断風景

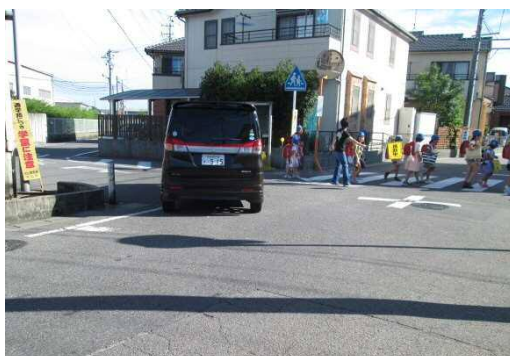
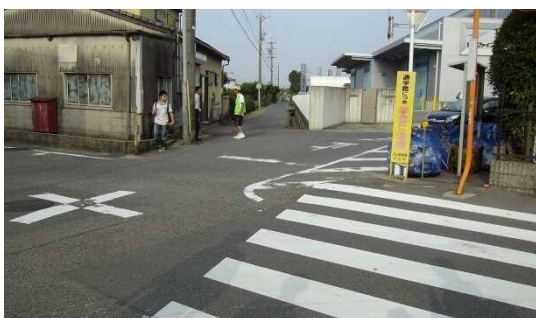
B方向からの通学団の横断風景

- ・B、Cが通学する南北の道路に止まれがなく、優先道路としてドライバーに認識されるため、優先道路に見えないような道路標示をすることも効果的である。
- ・南進するドライバーからは、工場の南東にある門柱（壁）によってAの通学団が見えないため、門の形態を変えてもらうなどの、民間協力も考える発想が必要。
