# 対策困難箇所事例

幹線道と生活道の交差②

点滅信号交差点

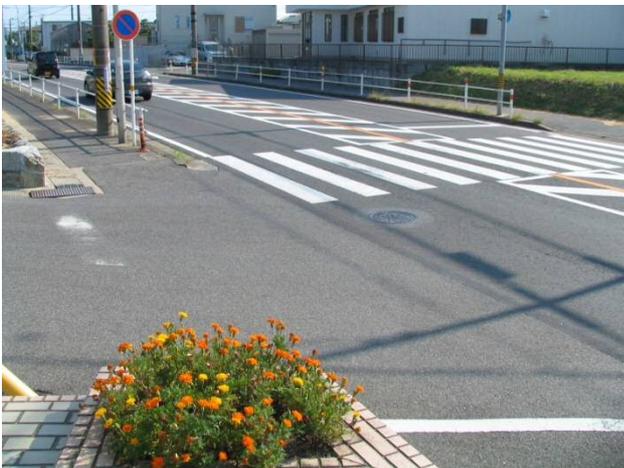
①

朝の通学時、児童は県道の歩道内を通学しているが、交差する生活道路の交通量が特に登校時間帯に多く、児童の横断に危険を感じる。

原則として、幹線道路と交差する生活道路には横断歩道は設置しない方針のため、現状での対応（交通事故0の日は、学校職員・保護者・パトロール隊の人で立ち番指導をし、児童を指導している）をお願いする。

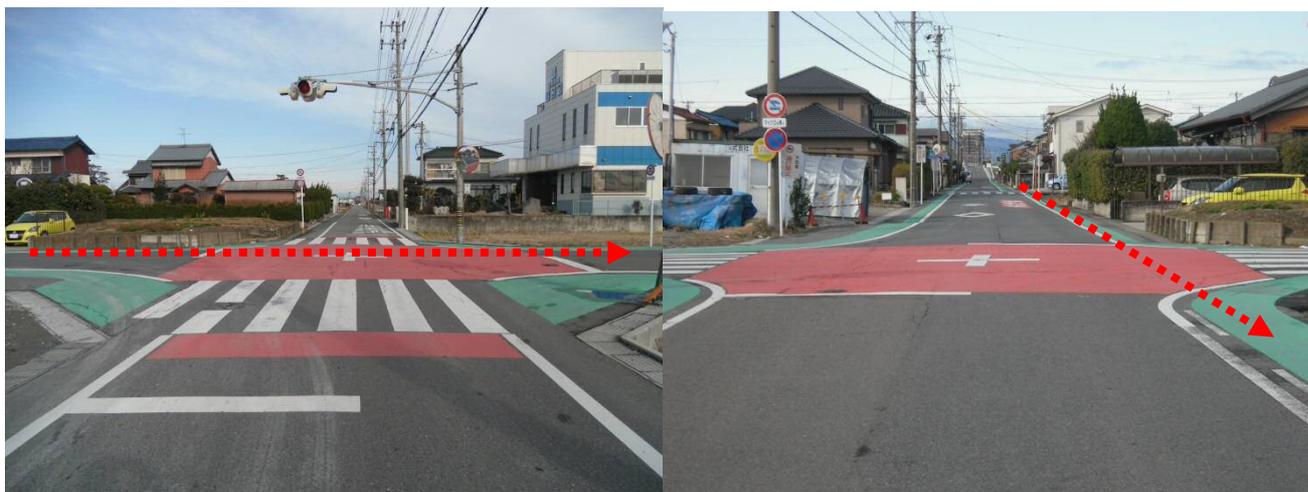
★地点の交差点が危険箇所であり、点滅信号が設置されている場所ではあるが、幹線道路への抜け道として利用されているため、特に東西の交通量が多くスピード超過車が多い。

また、南北についても交通量が多く、当該箇所には歩行者の待機場所が無い非常に危険である。

- ・【平成 26 年度実施予定】  
ポストコーンの設置

- ・【実施等未定】  
当該場所では交差点付近の道路拡幅や歩行者滞留場所の確保が難しいため、現状では信号機の設置は難しい。
