# 対策困難箇所事例

幅員の狭い信号交差点

踏切付近の交差点

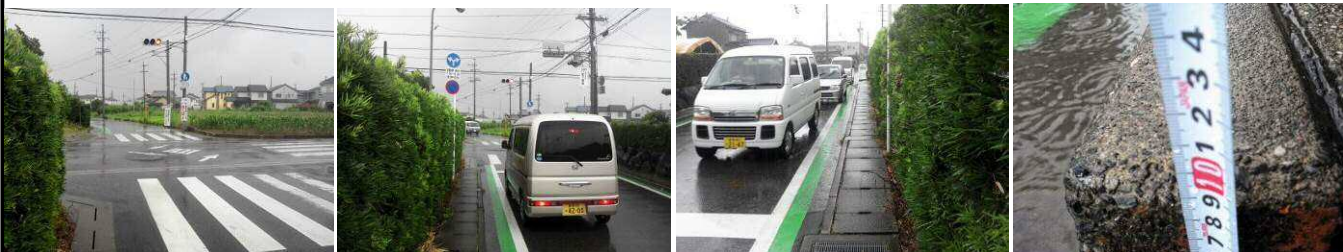
現場は、小学校通学路上の交通量の多い県道と市道が交差する信号交差点。信号が高い位置にあり、視認しにくい状況である。また、県道とはいえ、幅員が狭いので、車が四隅に近いところをとおり、子どもたちを巻き込まないか心配である。

両脇に段差のある側溝があり、下を向き、その上を歩く児童の列が通る。段差を踏み外し、車道側へ倒れると大変危険である。

①交差点から学校方面

②学校方面（左に段差）

③②と反対方向

④段差計測

- ・待機するときの危険を少しでも軽減するためにも、ポストコーンを四隅に設置するなどして、運転者への注意喚起をする。
- ・側溝の蓋のがたつきを減らす方向で、点検する。

- ・交差点内に新たにポールを立て、歩行者用信号機を設置し、歩車分離方式とするなどして、車に不便をさせることが交通事故の抑制につながると考える。

- ・ポストコーンの設置（本年度中）
- ・蓋については、修理を図るが、それ以上の施工は未定。

- ・歩行者用信号機の設置。（対策済み） →
- ・歩車分離方式の採用。（本年度中）

- ・側溝の上を一列で歩く。（対策済み）

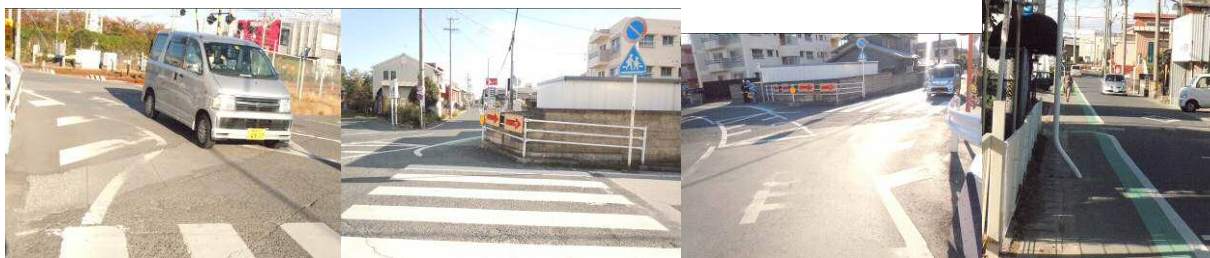
現場は、小学校通学路上のJRの踏み切り付近の350名ほどの児童が利用する横断歩道。南西方向から踏み切り方面に向かって車は、かなりのスピードで来る。横断歩道手前の停止線で止まらずに、右方の視界が開けるところまで来てようやく止まるような大変危険な状況がある。下校時は横断歩道の手前に滞留場所がないため、長い列を成すこともある。学校方面も、交通量の多い道で、歩道が整備されているわけではなく、グリーンベルト対応でしのいでいる。さらにグリーンベルト内に、ミラーや標識のポールがあり、車道側に歩行者が膨らむ箇所が2箇所ある。

①踏み切り方面

②学校方面

③交差点全景

④学校近辺

- ・児童一人ひとりの安全に対する意識の高揚を図る必要がある。
- ・下校時、踏み切りの両側に帯同教員が立つようにするとよい。
- ・踏み切り部が上り勾配の先にある構造に問題がある。一時停止が守られないひとつの要因となる。
- ・滞留場所がほとんどなく、しかもガードレールもない。安全対策を。

- ・車の速度の抑制を図り、横断歩道前での一時停止を意識させるためにも、カラー舗装による対応を検討している。
- ・滞留場所の問題については、確保が難しい。ポストコーンを数本立てることで、子どもたちの安全確保に努めたい。
- ・歩道上のポールについては、移設の方向で進めていく。

- ・横断歩道手前のカラー舗装（本年度中）、ポストコーンの設置（対策済み）。
- ・ミラー、標識の移設（対策時期未定）

- ・取締りの強化（随時）

- ・地区の方や教育委員会庶務課とも話をつめ、セットバック化を図りたい。（時期未定）
- ・児童や教員の意識の高揚を図る。（対策済み）
