対策困難箇所事例

18

歩行者と自転車の交錯

事例No.	事例分類
19	鉄道と交差する道路①

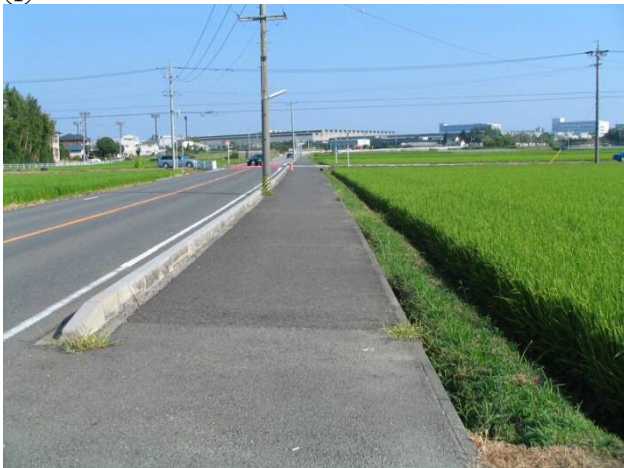
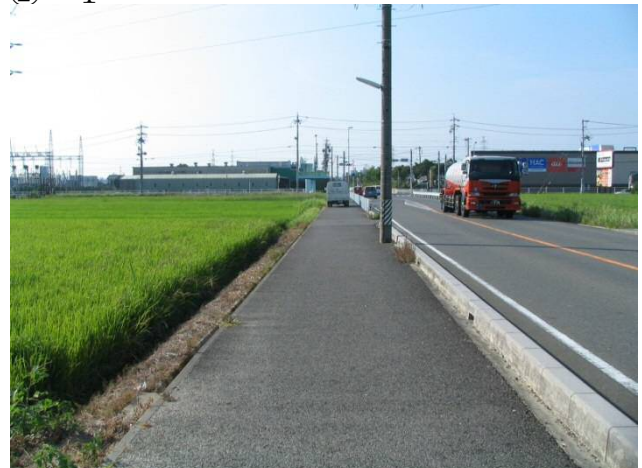
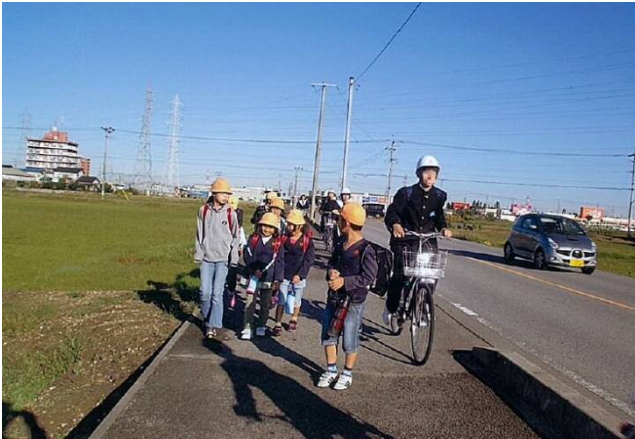
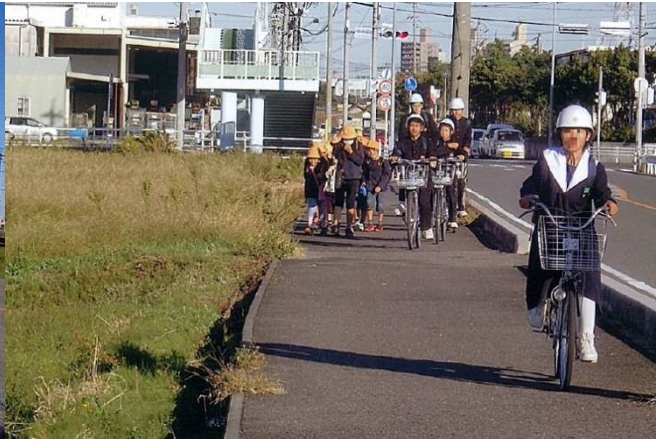
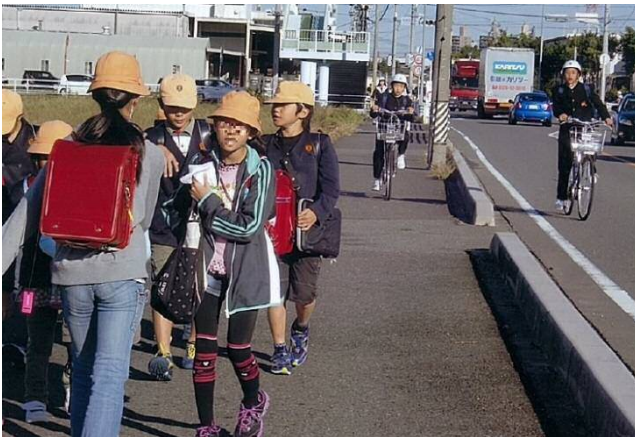
朝の通学時、南側の歩道内（距離 600m・幅員約 2.4m）において、自転車通学の中学生と小学生がともに矢印方向に通行しており、接触事故・ヒヤリ事故が多発している。

- ・歩道内を歩行車道・自転車道として設定し規制をかけることはできないが、歩道内に白線を引き、歩行帯をグリーン舗装し歩行者と自転車を分けることは可能であり対策として有効ではないか。

- ・歩道内を自転車道・歩行者道に分ける規制をするためには、北側の歩道を整備しなければならないが、現在の道路構造上できないのでカラー舗装により自転車と歩行者を分けるのはいい案だと思う。

- ・現場を見る限り、歩道内の歩行帯をグリーン舗装し、自転車・歩行者の分離を図る現状の対策案がベストではないか。
- ・ソフト対策として、これまでの通学路対策とは別だが、小学校と中学校の児童・生徒がバッティングしないように学校の始まる時間をずらすのも有効ではないか。

整列通行を促すため、歩道内に白線を引き、歩行帯をグリーン舗装する。

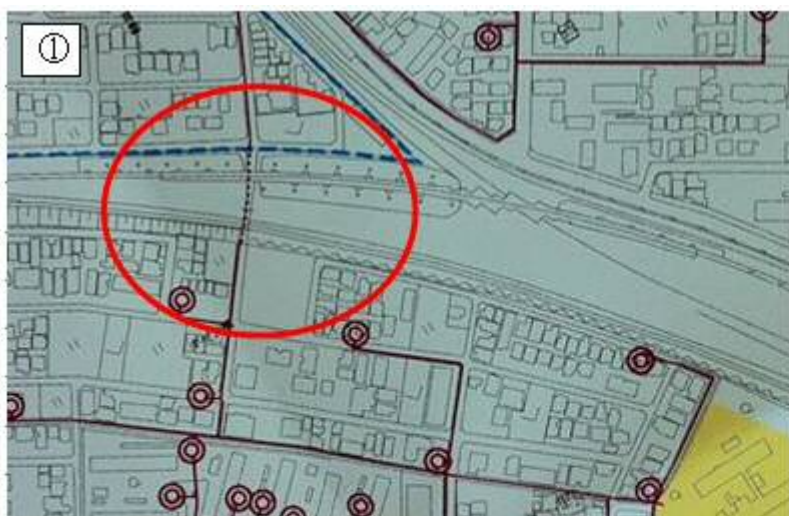
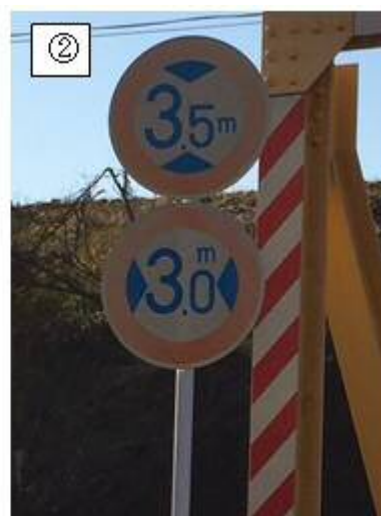
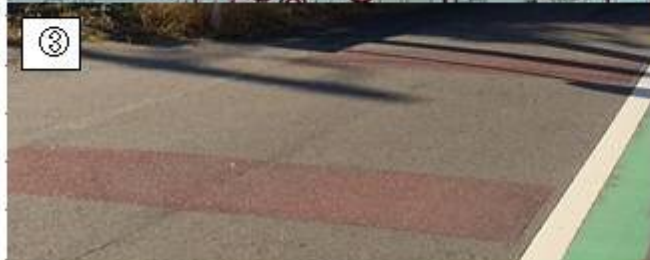
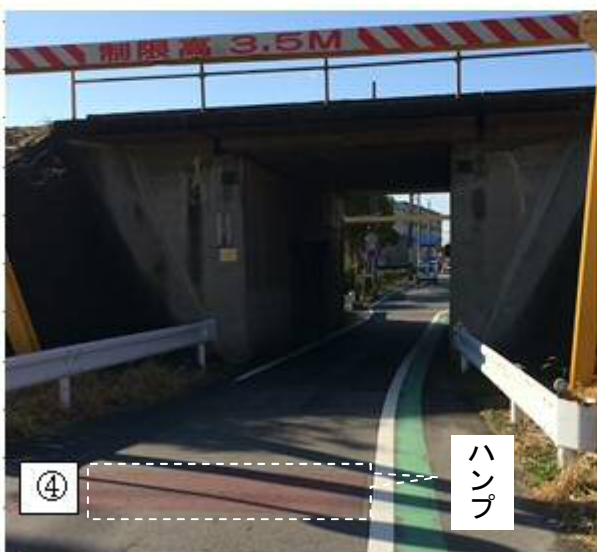
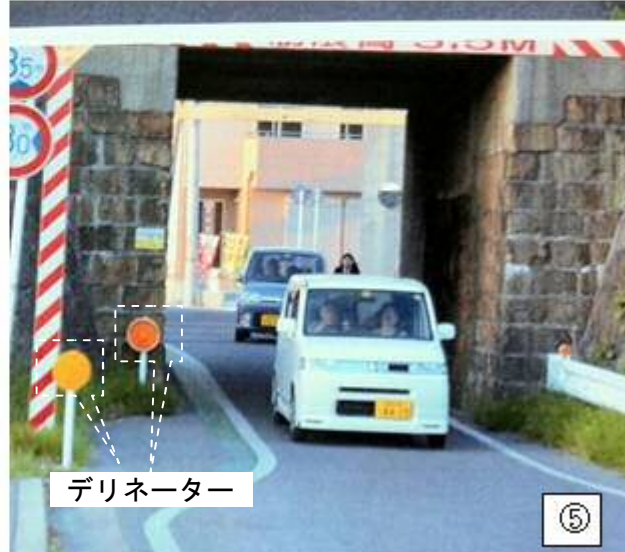
- ・JR の高架下を抜けて登校する必要があるが、登校時間帯は車や自転車の交通量が多い。
- ・道幅が狭く、歩行者用の十分な通路がない
- ・通学児童は約 20 人
- ・ガード下の道路の拡幅を要望

- ① 学校近くの重要な場所↵
- ② 幅 3.0m↵
- ③ トンネル手前にはハンプがあるが低く機能せず↵
- ④ トンネル内片側に路側帶有リ↵
- ⑤ 自動車、自転車、歩行者が同時に通行する（対面通行）↵

- ・ 通学路の変更はひとつの方法だが、距離がかなり遠くなり児童に負担があり、保護者は心配する可能性がある。
- ・ 速度低下のための高さの高いハンプをトンネル手前に整備するとよい。
- ・ トンネル内の外側線上にボラード、又はデリネーターを整備するとよい。
- ・ トンネル手前をコミュニティガード化するとよい。

- ・ トンネル内の外側線上にポストコーンを設置し、歩行者と自動車との分離を図る案については、地元から「自動車が通りにくくなるから」という理由で同意が得られなかった。
- ・ 南側に鉄道を安全に横断する道路が設置されているので、そちらを通す通学路（青線経路）への変更を進める。
