対策困難箇所事例報告書

市町村	事例No.	危険箇所
犬山市	3	万願寺交差点変則四叉路

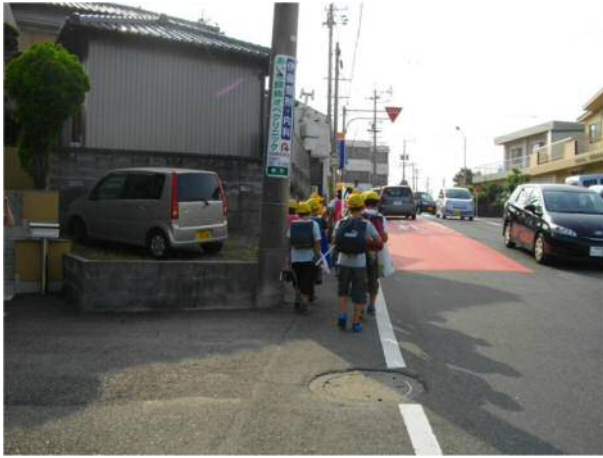
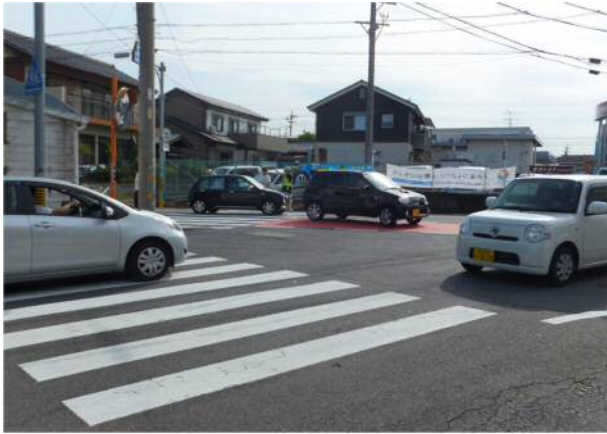
A 登校時

現場は、近くに大きな工場があり、朝の通勤・通学時間に交通量が多い。また道幅がさほど広くない箇所であり、特に交差点付近では、歩道も狭く、ガードレール等の設置も難しいため、大変危険な状況である。

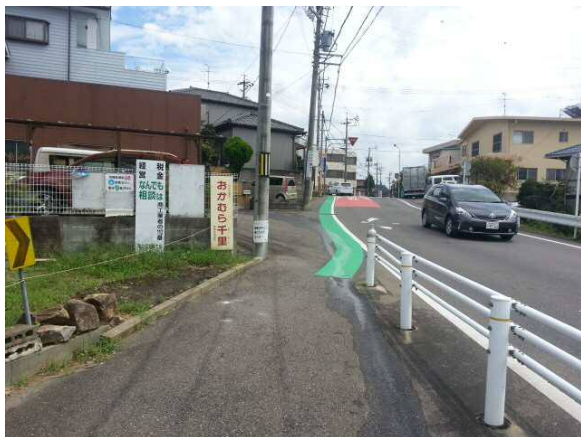
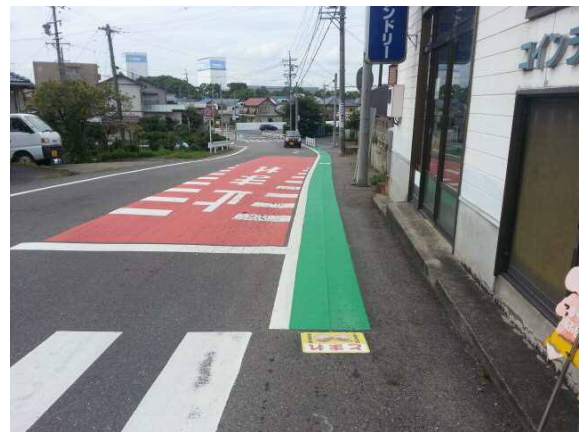
B 現状

- ・四叉路までの交差点区間、路面に赤色塗装を施工し、運転手に注意を促している。
- ・歩道部分の道幅拡張はむずかしく、ガードレール設置もむずかしい。

- ・西側から四叉路までの区間、グリーンベルト塗装を実施した。
