対策困難箇所事例報告書

市町村	事例No.	危険箇所
東浦町	3	卯ノ里小学校区交差点

市町村	事例No.	危険箇所
豊橋市	1	松葉小学校区 絹田町 JR線高架下道路

市町村	事例No.	危険箇所
豊橋市	2	松葉小学校区北島町交差点

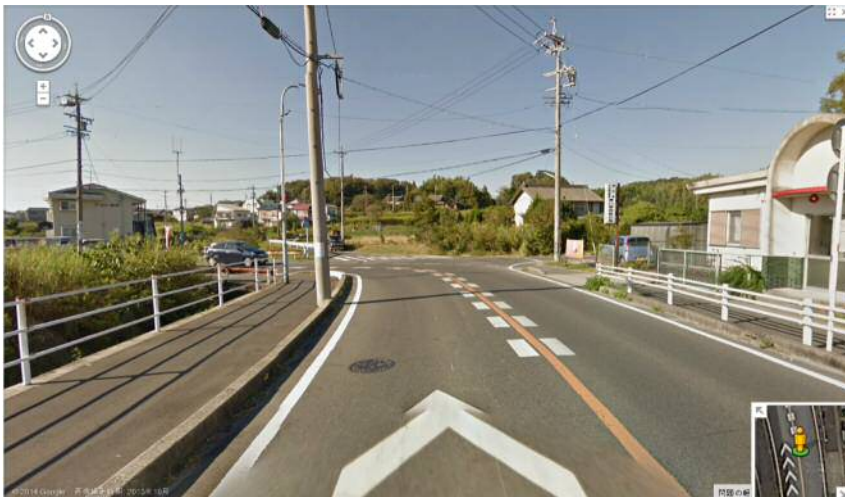
①

駐在所前交差点から西へ向かう道路について、交通量が多いが南北に渡れる横断歩道がない。また、道がカーブしており歩行者の存在が認識しづらい。東西に走る道路の南側に家のある児童は、横断歩道のない箇所を車に気を付けて渡らざるを得ない状況である。

車からは左カーブ後の歩行者が認識しづらい

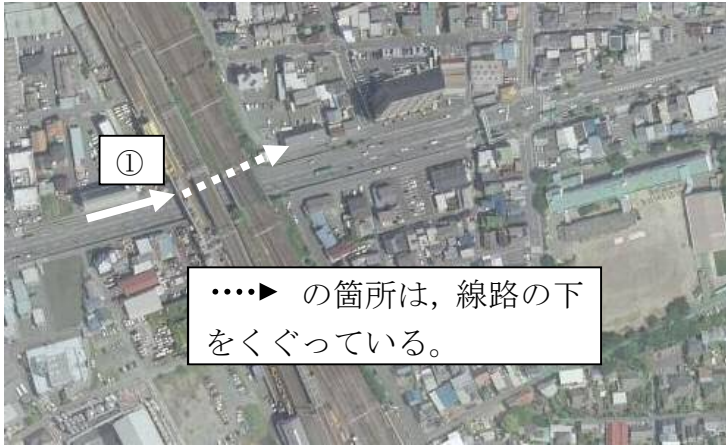
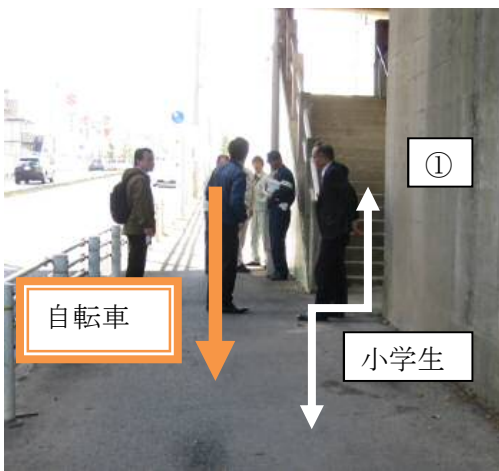
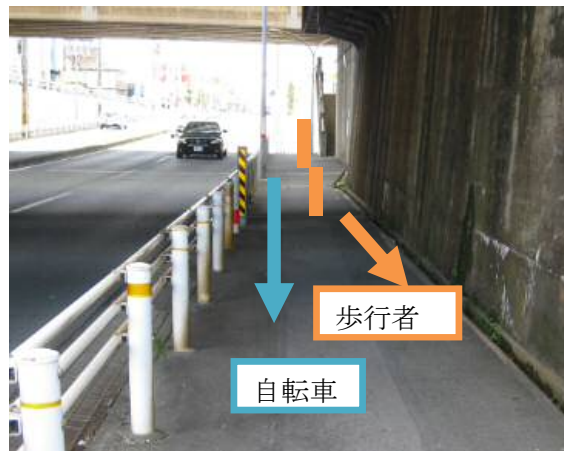
国道23号線がJR線をくぐる場所。児童は国道23号線に沿って高台を通る歩道を歩くが、線路下を通行する際、階段を降り、自転車道と合流する。その際に、歩道を下ってきた自転車と接触しそうになる。特に、合流する場所は狭く、自転車のスピードも出ていて危険である。

また、合流後はさらに歩道幅員が狭くなり、接触の危険性が高まる。

- ・歩道は下り坂で自転車のスピードが出やすくなっていることに加え、階段から降りてくる児童が非常に視認しにくい道路構造になっている。従って、児童と自転車が相互に視認できてから合流（交錯）するまでの時間が非常に短い。また、車道側には電柱やガードパイプがあるため、自転車が車道側に寄りきれない傾向にある。
- ・現状の合流地点から一定距離動線を分離するためのポストコーンを設置することで（高速道路の合流地点のようにすることで）、合流までの時間的・空間的余裕を持たせ、相互に確認してから合流できるようにしてはどうか。
- ・また、合流後に幅員が狭くなっている区間は短期的なハード対策が難しい。この区間は直線で物理的には相互確認が可能のため、児童と自転車の相互の安全意識の向上が重要である。引き続き児童に指導をしていただくとともに、この地点を自転車で通行することが多い高校・中学校への協力を求めてみてはどうか。

- ・階段から降りる人を自転車から意識できるようにポストコーンを5本設置した。

- ・小中学校で連携して、この場所を通学路としている児童生徒に対して、交通指導を継続して行っていく。

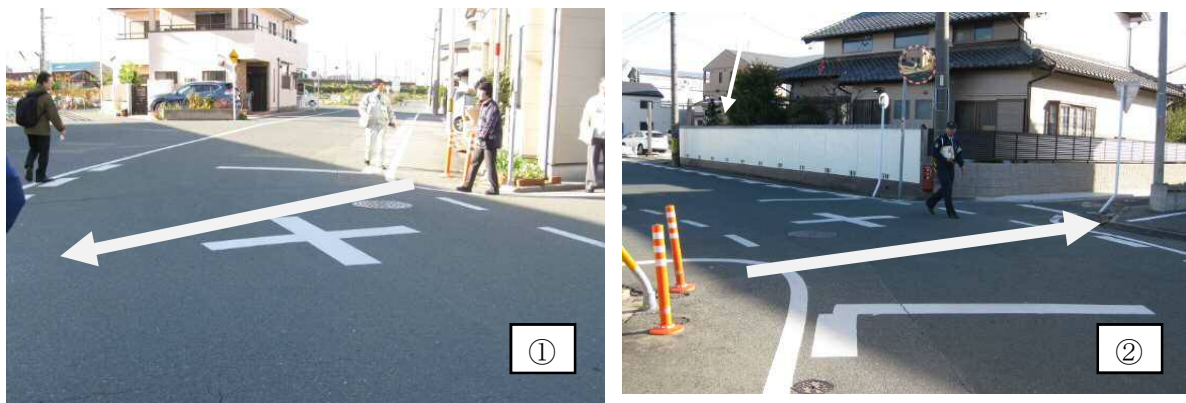
★地点交差点が危険箇所である。船町駅周辺に在住する児童は、この交差点を南北に横断している。横断歩道がないために、横断歩道の設置が要望としてあげられたが、西⇄東の向きの交通量が多い上、カーブになっていて見通しも悪い。

- ・見通しが悪く交通量が多い地点に横断歩道を設置すると、危険箇所を歩行者を誘導することになり、危険な状況が新たに生じる可能性がある。横断歩道がないこの地点を児童が横断しなくてはいけない現状をふまえ、その対応が不可欠である。
- ・相対的に見て危険性の小さい通学ルートが考えられるため、そちらへ通学路の変更を検討してはどうか。そのルートは既に他の通学団の通学路となっている区間も含んでおり、そのルート上において危険が懸念される箇所については新たに対策を検討できる可能性もある。

- ・道路を横断しないように、通学路の変更を検討する。
