岩田住宅外壁仕上塗材等分析調査業務

調査報告書

令和6年2月

株式会社 東海分析化学研究所

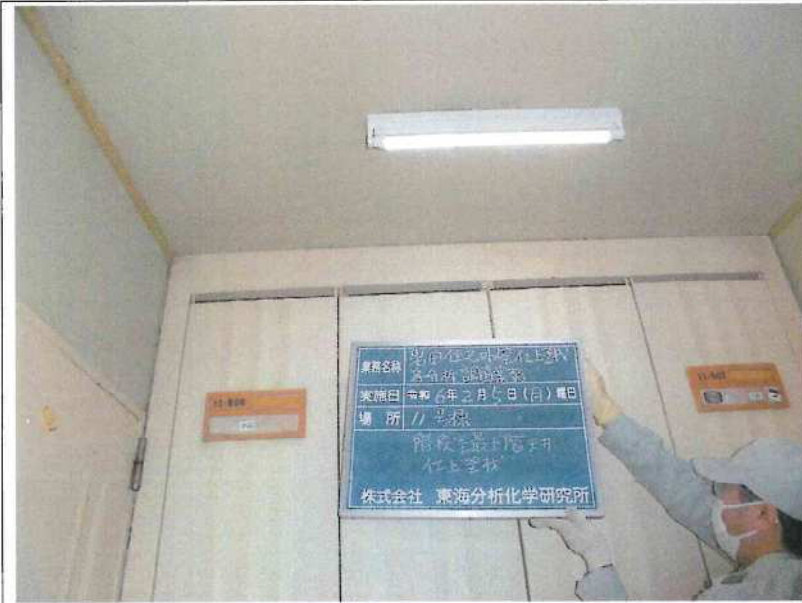
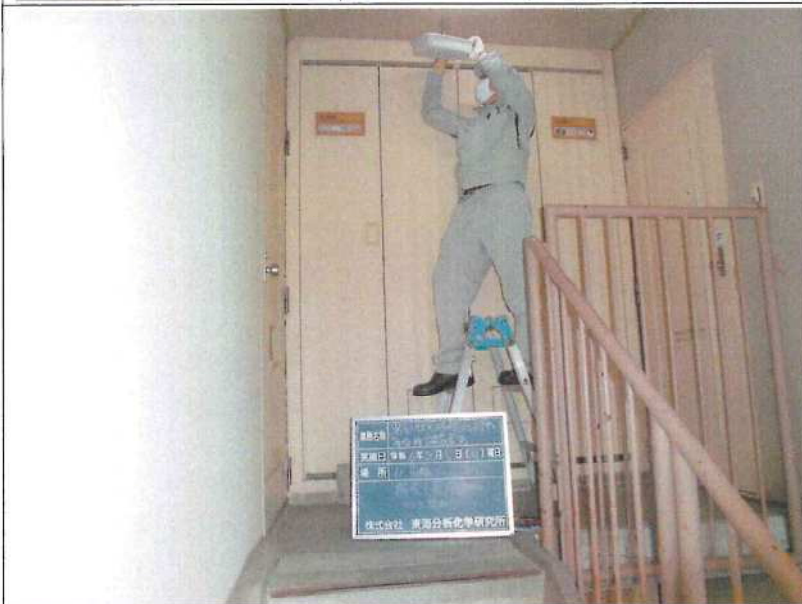
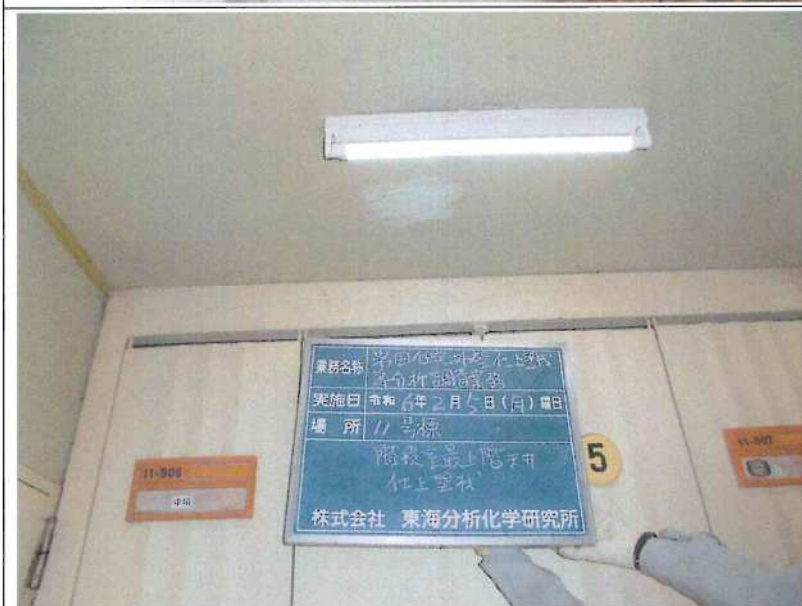
11号棟 階段室最上階天井
(仕上塗材)

業務区分	品質試験（石綿含有調査）					
業務の実施日	分析用試料受入 令和6年2月5日（月）					
業務の実施場所	県営岩田住宅（愛知県豊橋市中岩田6丁目地内）					
試料の名称	11号棟 階段室最上階天井 仕上塗材					
検査の方法	JIS A 1481-1(2016)「建材製品中のアスベスト含有率測定方法 第1部：市販バルク材からの試料採取及び定性的判定方法」					
検査結果（定性分析）						
層	割合	外観色	材種	アスベストの種類（— は不検出を示す）	推定含有率	検出の有無
1	35%	ベージュ色	吹付塗材	—	—	不検出
2	60%	乳白色	主材	—	—	
3	5%	ライトグレー色	下地	—	—	
4						
5						
試料顕微鏡写真						
アスベストの種類		写真1			写真2	
不検出						
（備考） 分析者名： 分析資格：日測協「石綿分析技術評価事業」Aランク（評価区分1：JIS A 1481-1による方法）

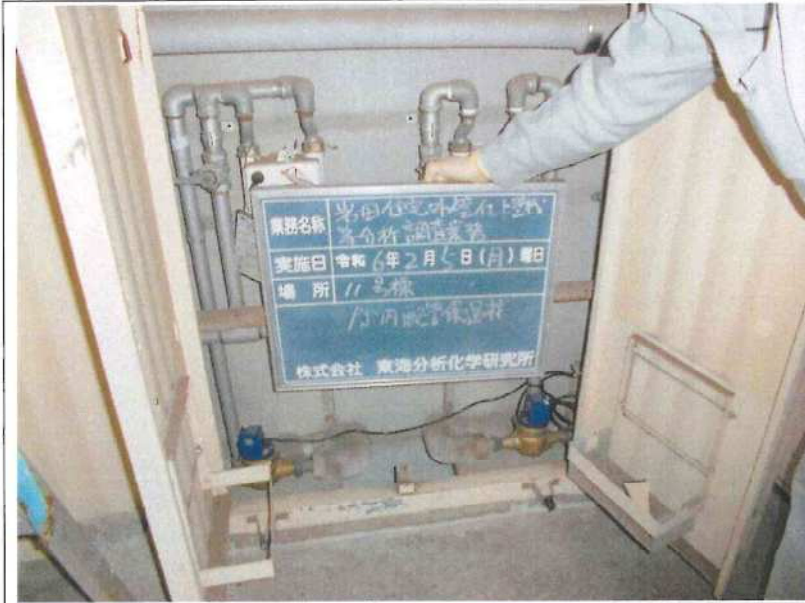
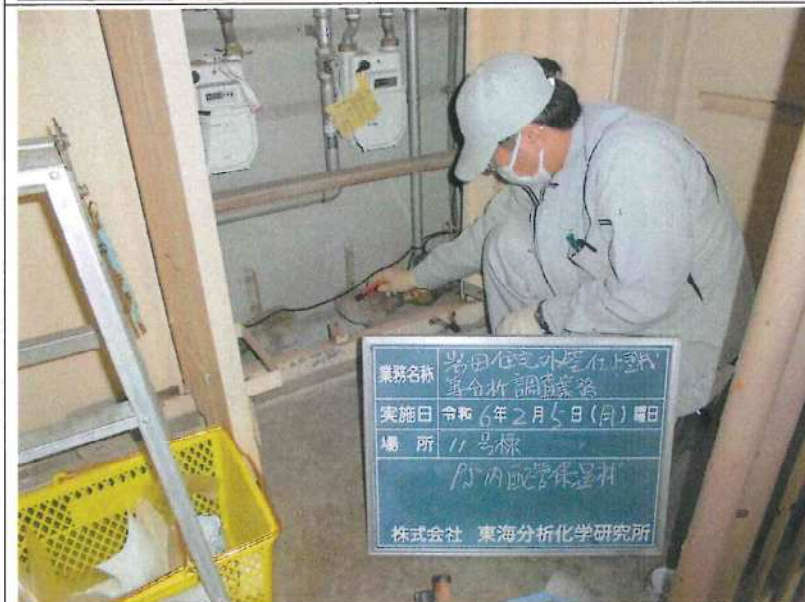
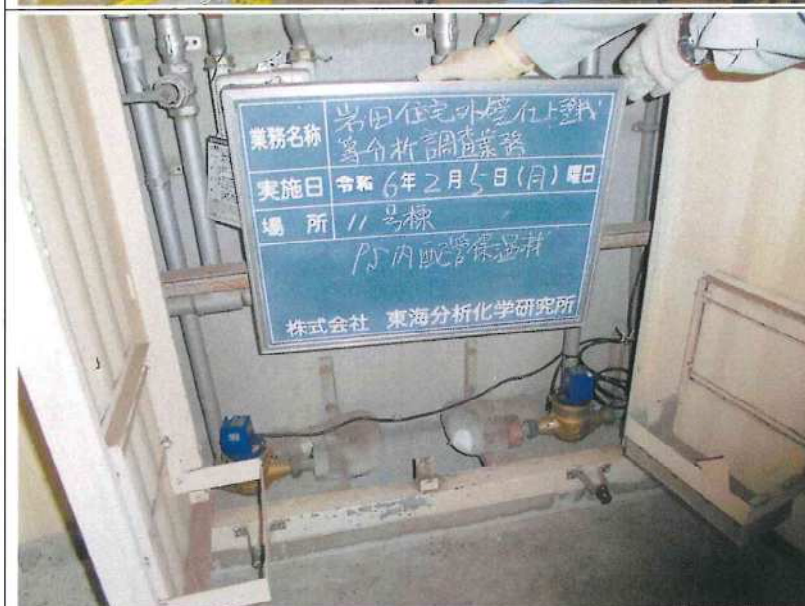
11号棟 PS内配管
(保温材)

業務区分		品質試験（石綿含有調査）				
業務の実施日		分析用試料受入 令和6年2月5日（月）				
業務の実施場所		県営岩田住宅（愛知県豊橋市中岩田6丁目地内）				
試料の名称		11号棟 PS内配管 保温材				
検査の方法		JIS A 1481-1(2016)「建材製品中のアスベスト含有率測定方法 第1部：市販バルク材からの試料採取及び定性的判定方法」				
検査結果（定性分析）						
層	割合	外観色	材種	アスベストの種類（－は不検出を示す）	推定含有率	検出の有無
1	10%	ライトグレー色	半繊維状	－	－	不検出
2	5%	ベージュ色	紙質	－	－	
3	85%	白色	保温材・断熱材	－	－	
4						
5						
試料顕微鏡写真						
アスベストの種類		写真1		写真2		
不検出

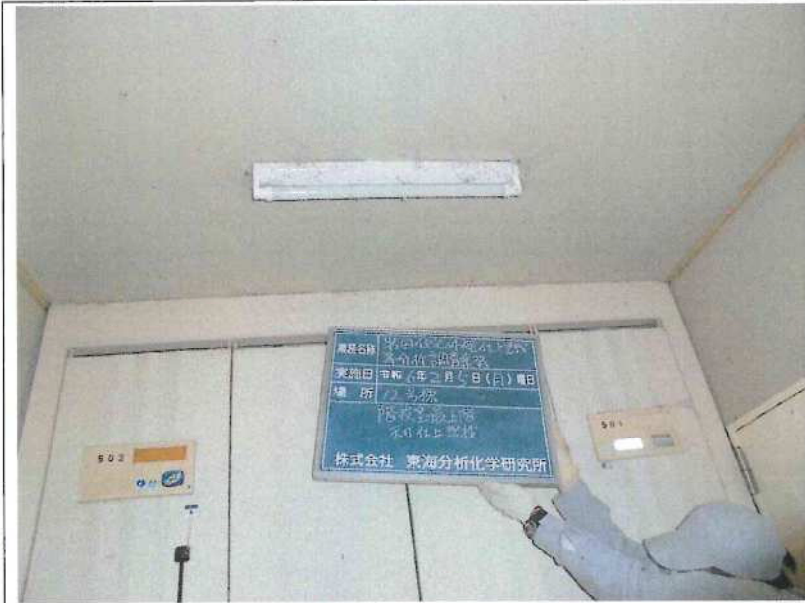
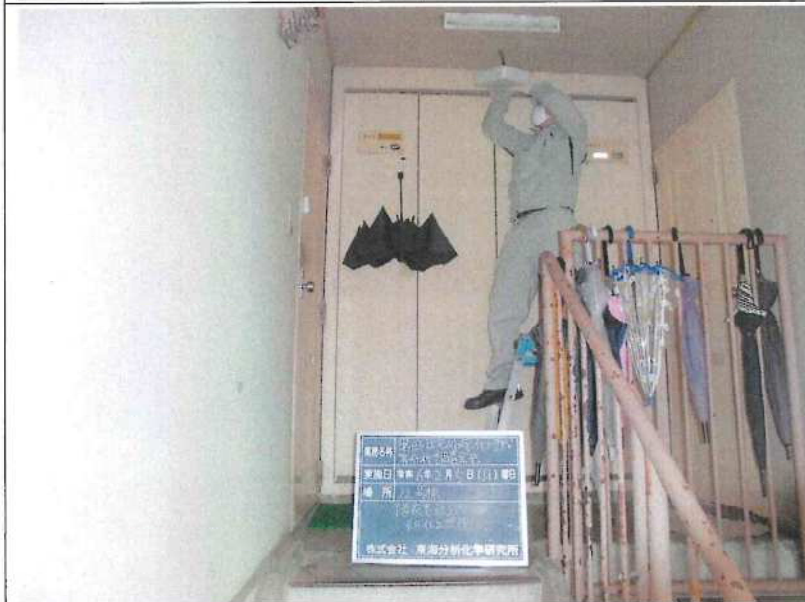
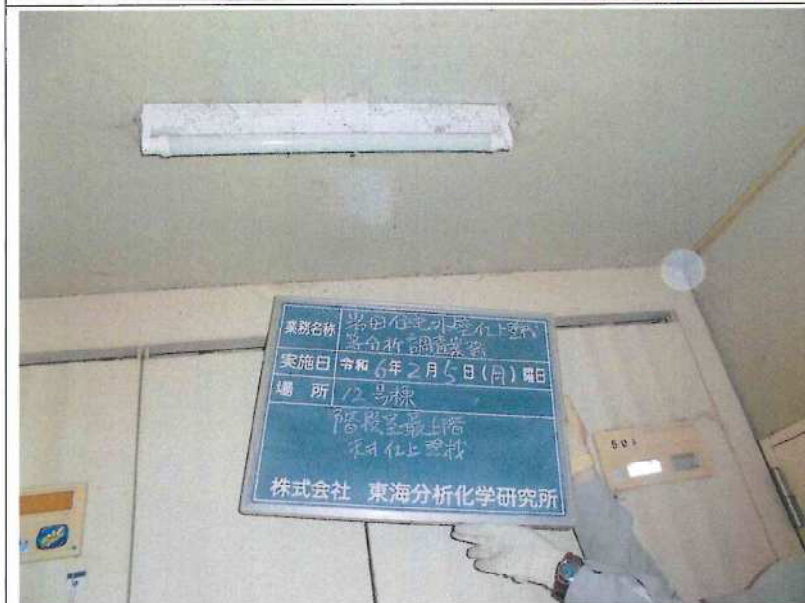
12号棟 階段室最上階天井
(仕上塗材)

業務区分	品質試験 (石綿含有調査)					
業務の実施日	分析用試料受入 令和6年2月5日 (月)					
業務の実施場所	県営岩田住宅 (愛知県豊橋市中岩田6丁目地内)					
試料の名称	12号棟 階段室最上階天井 仕上塗材					
検査の方法	JIS A 1481-1(2016)「建材製品中のアスベスト含有率測定方法 第1部：市販バルク材からの試料採取及び定性的判定方法」					
検査結果 (定性分析)						
層	割合	外観色	材種	アスベストの種類 (一 は不検出を示す)	推定含有率	検出の有無
1	30%	ベージュ色	吹付塗材	—	—	不検出
2	65%	乳白色	主材	—	—	
3	5%	ライトグレー色	下地	—	—	
4						
5						
試料顕微鏡写真						
アスベストの種類		写真1			写真2	
不検出

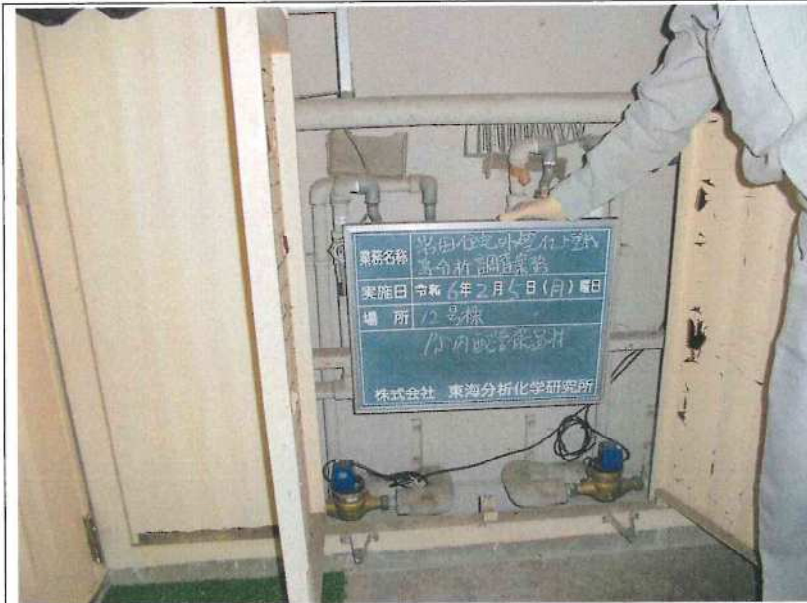
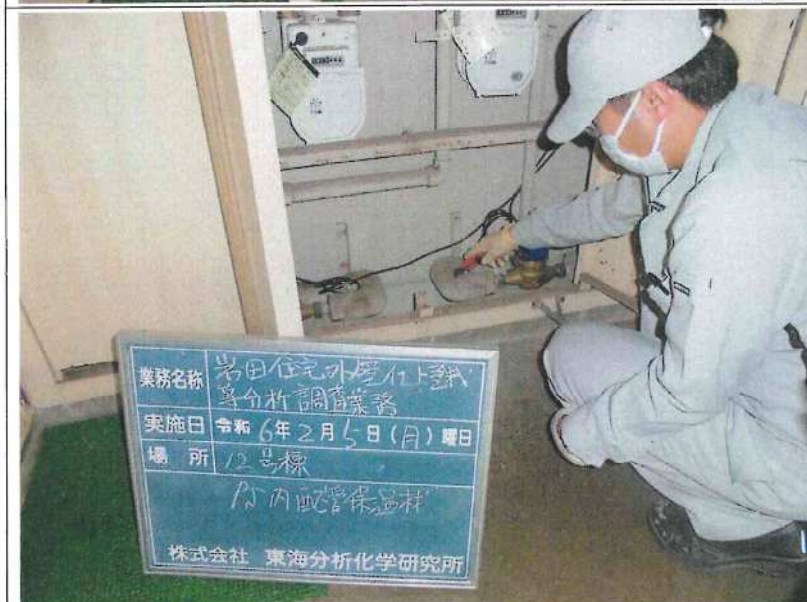
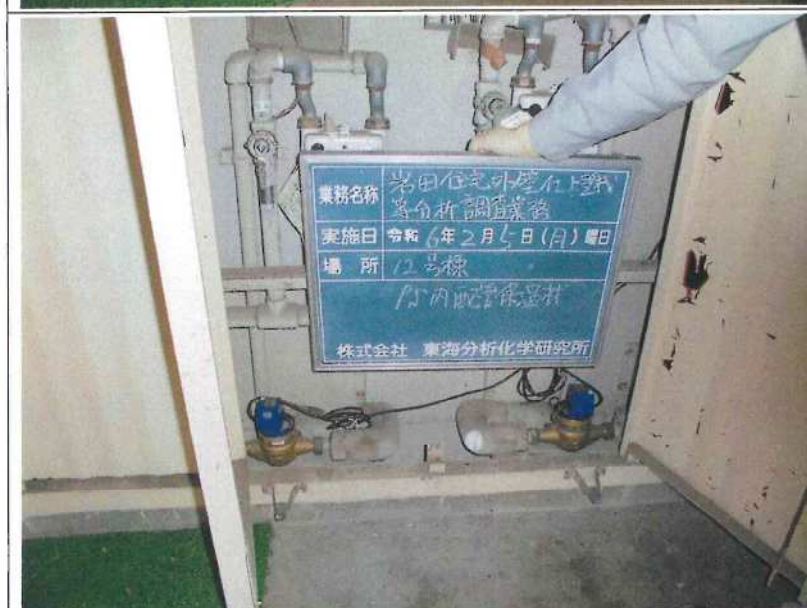
12号棟 PS内配管
(保温材)

業務区分	品質試験 (石綿含有調査)					
業務の実施日	分析用試料受入 令和6年2月5日 (月)					
業務の実施場所	県営岩田住宅 (愛知県豊橋市中岩田6丁目地内)					
試料の名称	12号棟 PS内配管 保温材					
検査の方法	JIS A 1481-1 (2016) 「建材製品中のアスベスト含有率測定方法 第1部: 市販バルク材からの試料採取及び定性的判定方法」					
検査結果 (定性分析)						
層	割合	外観色	材種	アスベストの種類 (— は不検出を示す)	推定含有率	検出の有無
1	10%	ベージュ色	塗材	—	—	不検出
2	20%	ライトグレー色	半繊維状	—	—	
3	70%	白色	保温材・断熱材	—	—	
4						
5						
試料顕微鏡写真						
アスベストの種類		写真1			写真2	
不検出

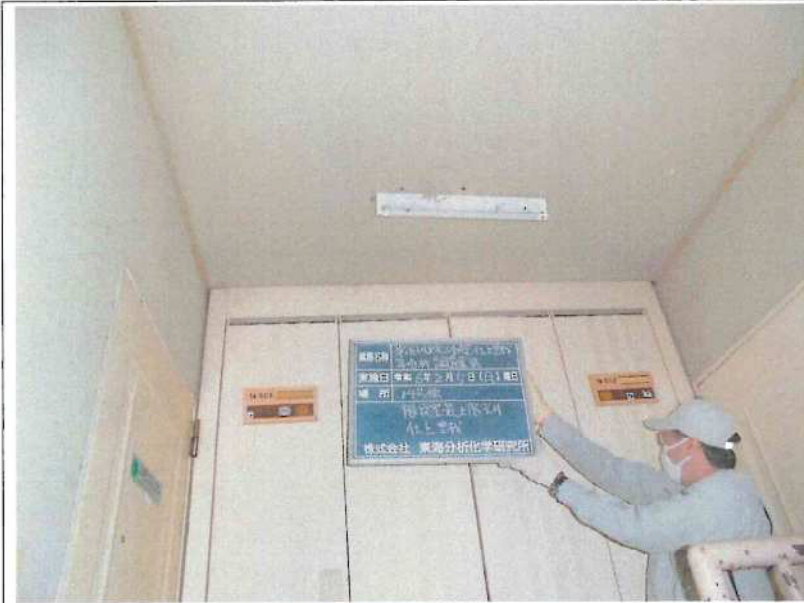
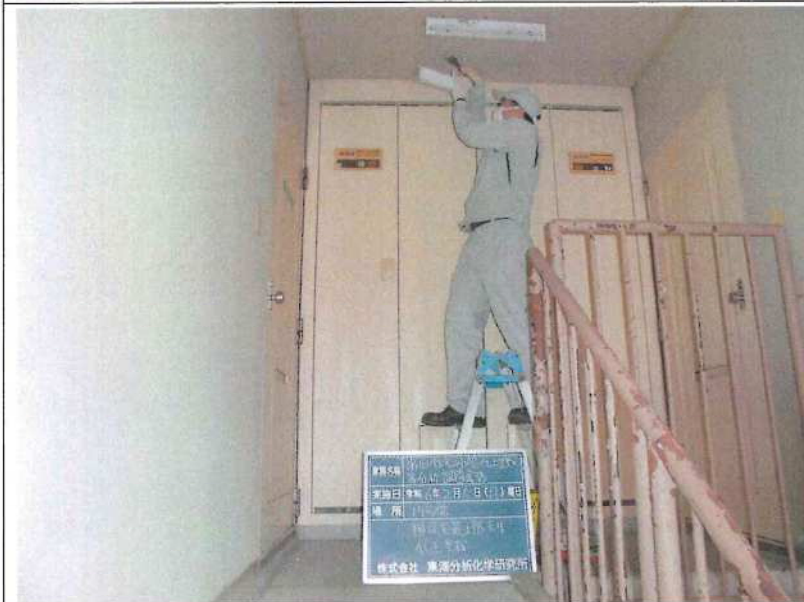
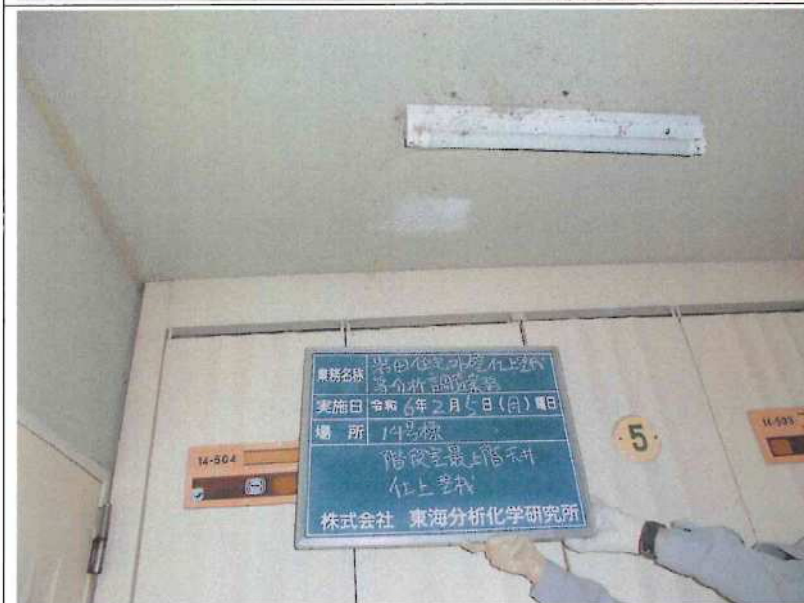
14号棟 階段室最上階天井
(仕上塗材)

業務区分	品質試験 (石綿含有調査)					
業務の実施日	分析用試料受入 令和6年2月5日 (月)					
業務の実施場所	県営岩田住宅 (愛知県豊橋市中岩田6丁目地内)					
試料の名称	14号棟 階段室最上階天井 仕上塗材					
検査の方法	JIS A 1481-1(2016)「建材製品中のアスベスト含有率測定方法 第1部：市販バルク材からの試料採取及び定性的判定方法」					
検査結果 (定性分析)						
層	割合	外観色	材種	アスベストの種類 (— は不検出を示す)	推定含有率	検出の有無
1	100%	乳白色	吹付塗材	—	—	不検出
2						
3						
4						
5						
試料顕微鏡写真						
アスベストの種類		写真1			写真2	
不検出

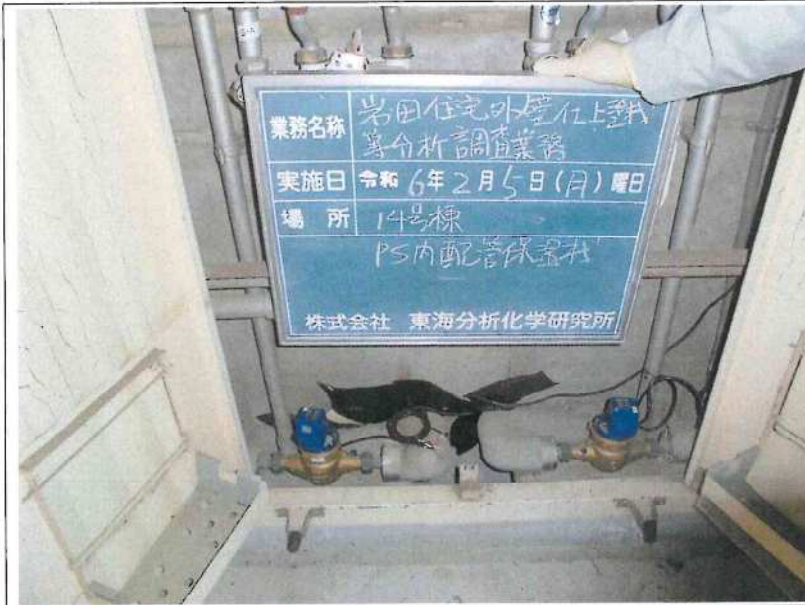
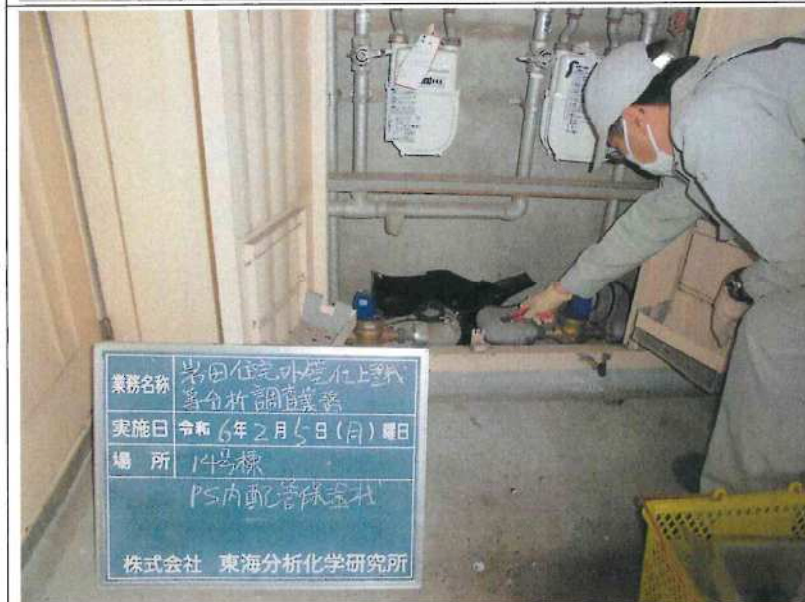
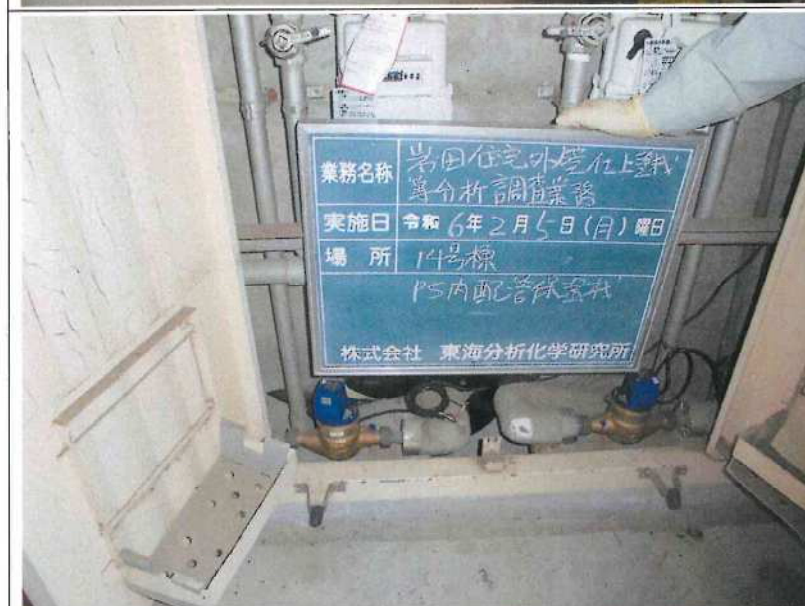
14号棟 PS内配管
(保温材)

業務区分		品質試験（石綿含有調査）				
業務の実施日		分析用試料受入 令和6年2月5日（月）				
業務の実施場所		県営岩田住宅（愛知県豊橋市中岩田6丁目地内）				
試料の名称		14号棟 PS内配管 保温材				
検査の方法		JIS A 1481-1(2016)「建材製品中のアスベスト含有率測定方法 第1部：市販パルク材からの試料採取及び定性的判定方法」				
検査結果（定性分析）						
層	割合	外観色	材種	アスベストの種類（— は不検出を示す）	推定含有率	検出の有無
1	10%	灰色	塗材	—	—	不検出
2	20%	ライトグレー色	半繊維状	—	—	
3	70%	白色	保温材・断熱材	—	—	
4						
5						
試料顕微鏡写真						
アスベストの種類		写真1			写真2	
不検出

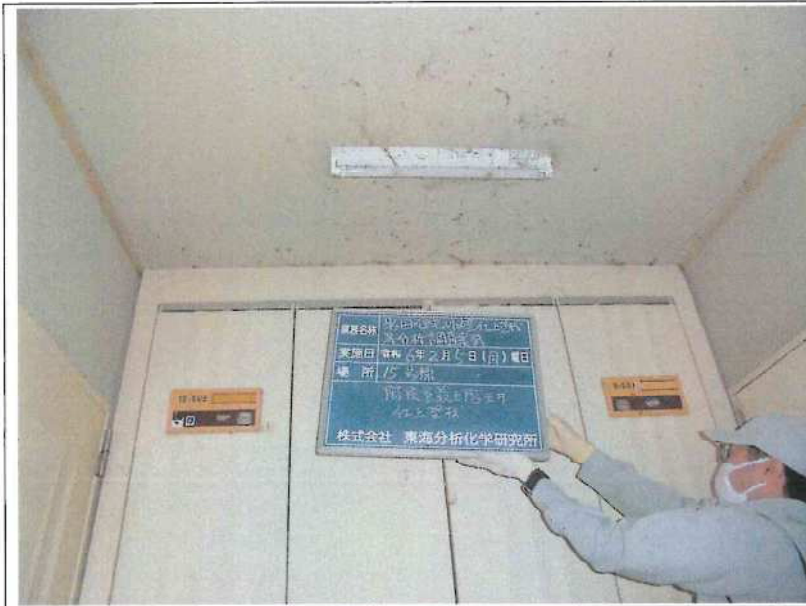
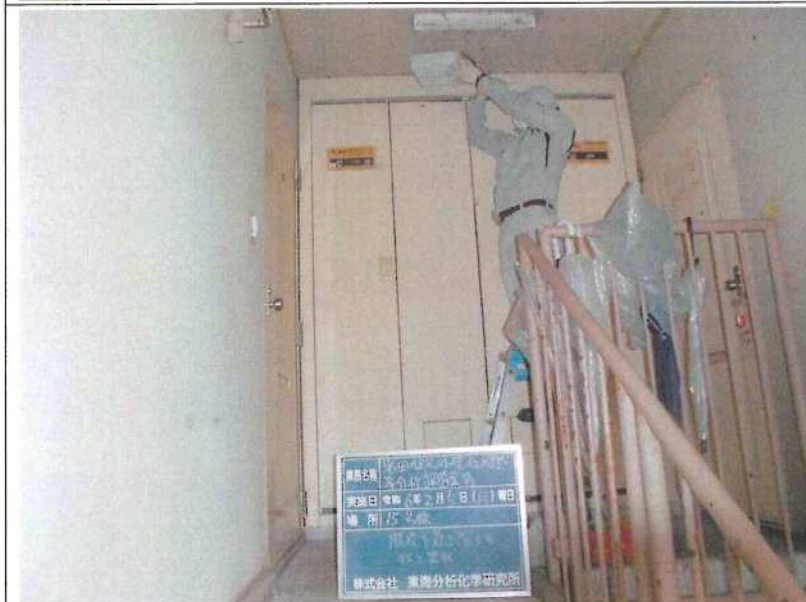
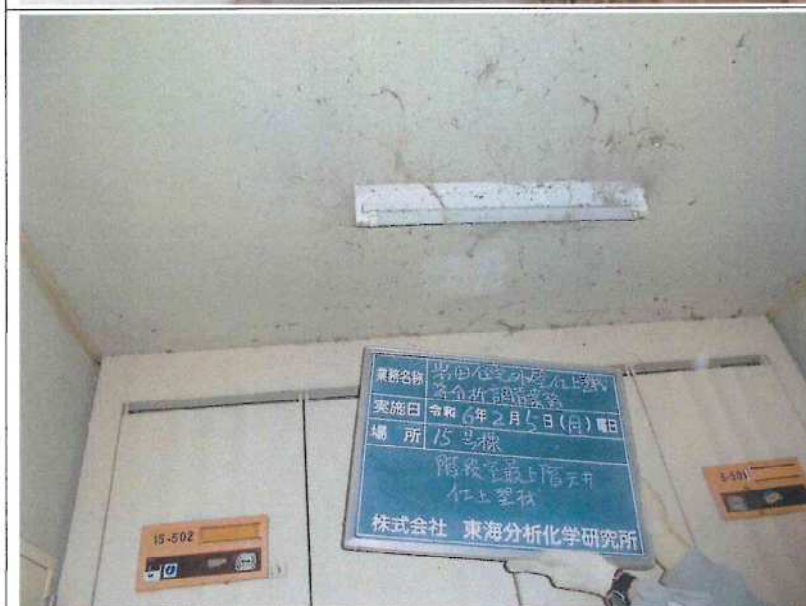
15号棟 階段室最上階天井
(仕上塗材)

業務区分		品質試験（石綿含有調査）				
業務の実施日		分析用試料受入 令和6年2月5日（月）				
業務の実施場所		県営岩田住宅（愛知県豊橋市中岩田6丁目地内）				
試料の名称		15号棟 階段室最上階天井 仕上塗材				
検査の方法		JIS A 1481-1(2016)「建材製品中のアスベスト含有率測定方法 第1部：市販バルク材からの試料採取及び定性的判定方法」				
検査結果（定性分析）						
層	割合	外観色	材種	アスベストの種類（－は不検出を示す）	推定含有率	検出の有無
1	90%	乳白色	吹付塗材	－	－	不検出
2	10%	ライトグレー色	下地調整材	－	－	
3						
4						
5						
試料顕微鏡写真						
アスベストの種類		写真1		写真2		
不検出						
（備考） 分析者名： 分析資格：日測協「石綿分析技術評価事業」Aランク（評価区分1：JIS A 1481-1による方法）

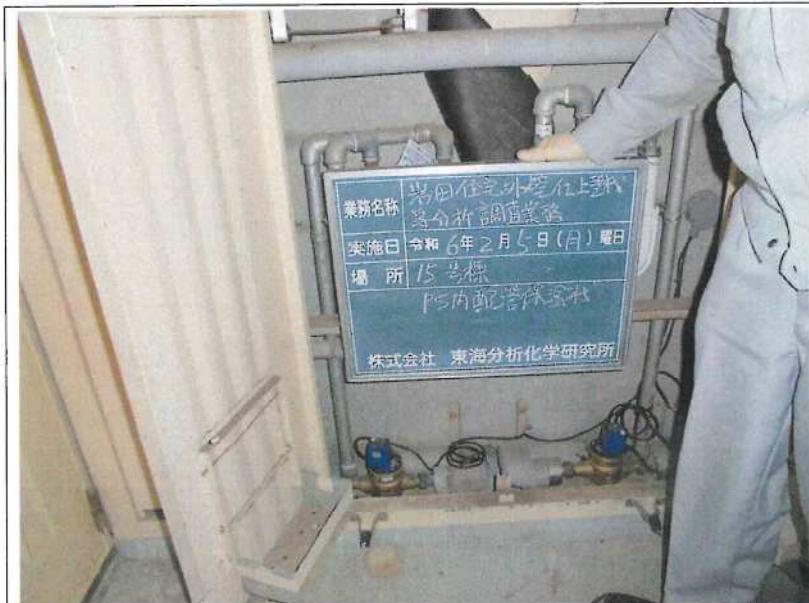
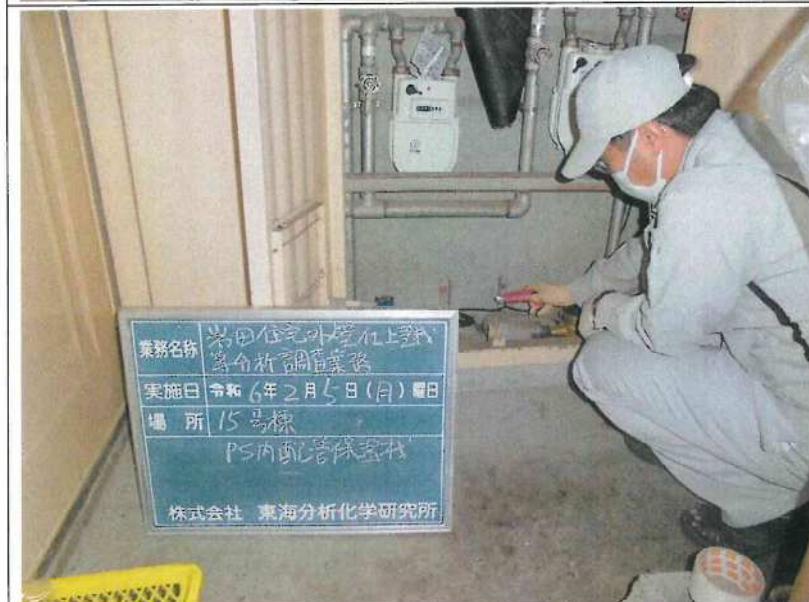
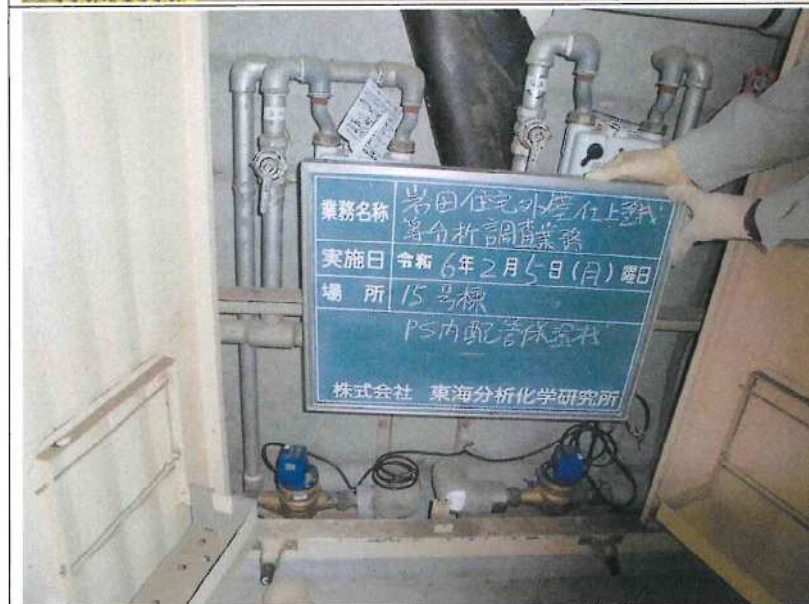
15号棟 PS内配管
(保温材)

業務区分	品質試験（石綿含有調査）					
業務の実施日	分析用試料受入 令和6年2月5日（月）					
業務の実施場所	県営岩田住宅（愛知県豊橋市中岩田6丁目地内）					
試料の名称	15号棟 PS内配管 保温材					
検査の方法	JIS A 1481-1(2016)「建材製品中のアスベスト含有率測定方法 第1部：市販バルク材からの試料採取及び定性的判定方法」					
検査結果（定性分析）						
層	割合	外観色	材種	アスベストの種類（— は不検出を示す）	推定含有率	検出の有無
1	10%	灰色	塗材	—	—	不検出
2	10%	乳白色	半繊維状	—	—	
3	10%	ベージュ色	紙質	—	—	
4	70%	白色	保温材・断熱材	—	—	
5						
試料顕微鏡写真						
アスベストの種類		写真1		写真2		
不検出				/

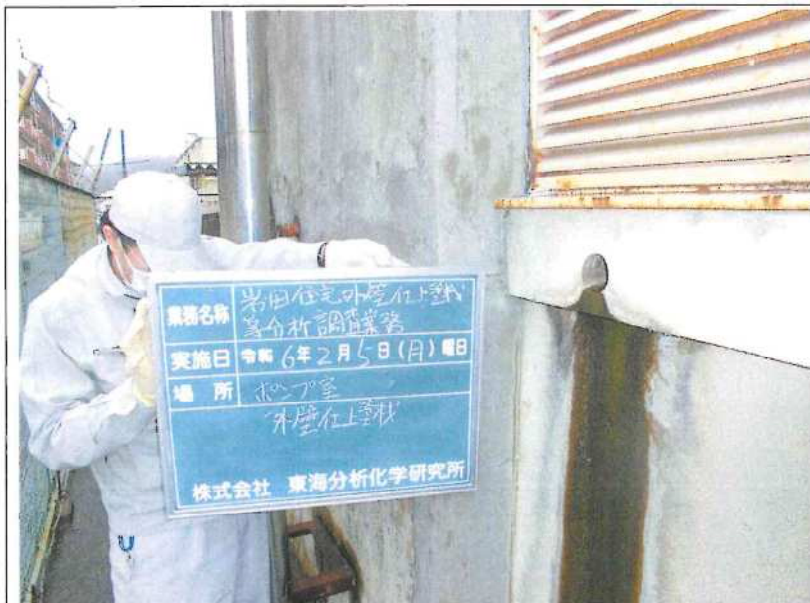
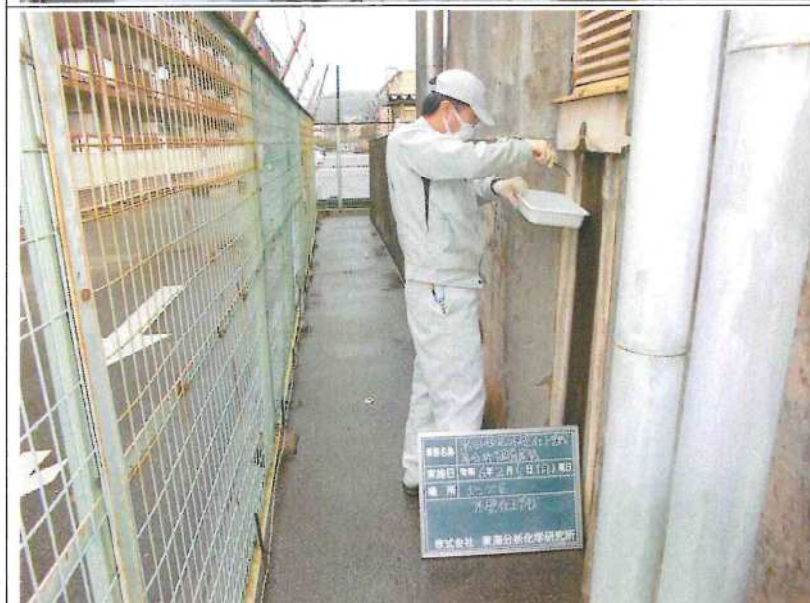
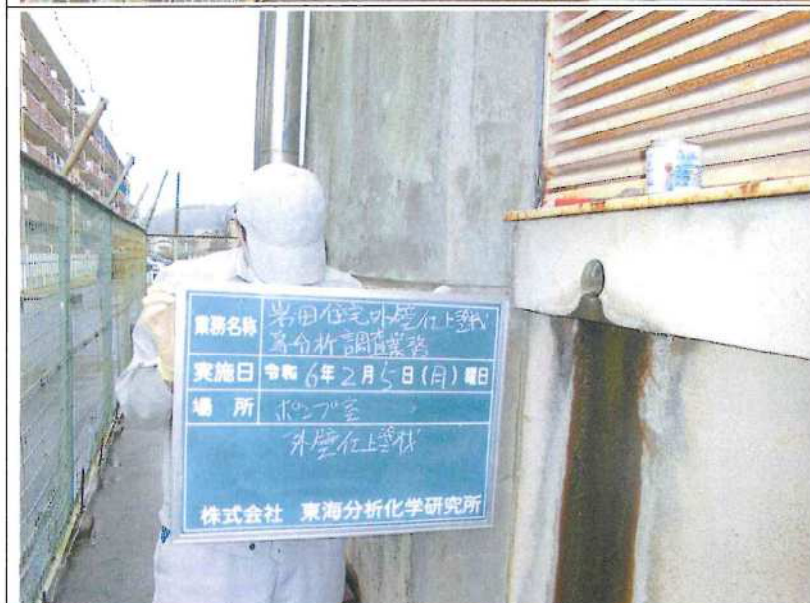
ポンプ室棟 外壁
(仕上塗材)

業務区分	品質試験 (石綿含有調査)					
業務の実施日	分析用試料受入 令和6年2月5日 (月)					
業務の実施場所	県営岩田住宅 (愛知県豊橋市中岩田6丁目地内)					
試料の名称	ポンプ室棟 外壁 仕上塗材					
検査の方法	JIS A 1481-1(2016)「建材製品中のアスベスト含有率測定方法 第1部：市販バルク材からの試料採取及び定性的判定方法」					
検査結果 (定性分析)						
層	割合	外観色	材種	アスベストの種類 (一 は不検出を示す)	推定含有率	検出の有無
1	100%	乳白色	吹付塗材	—	—	不検出
2						
3						
4						
5						
試料顕微鏡写真						
アスベストの種類		写真1			写真2	
不検出

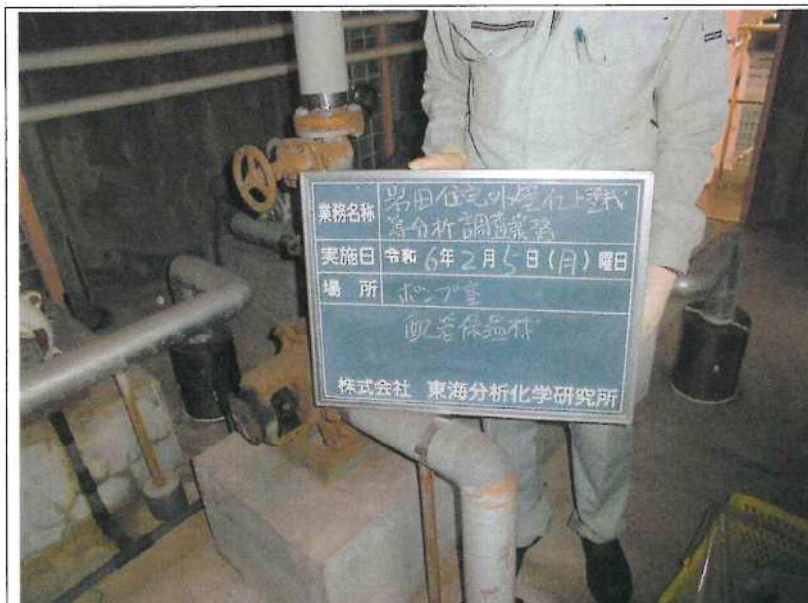
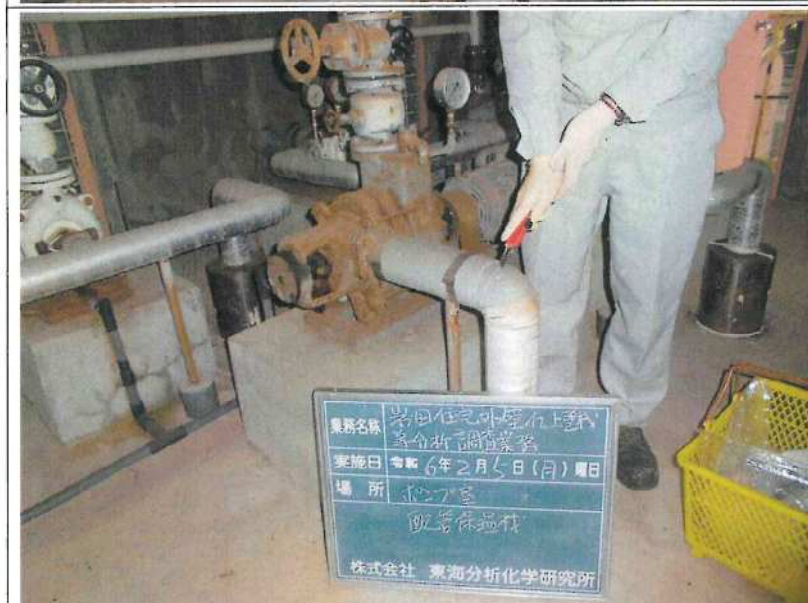
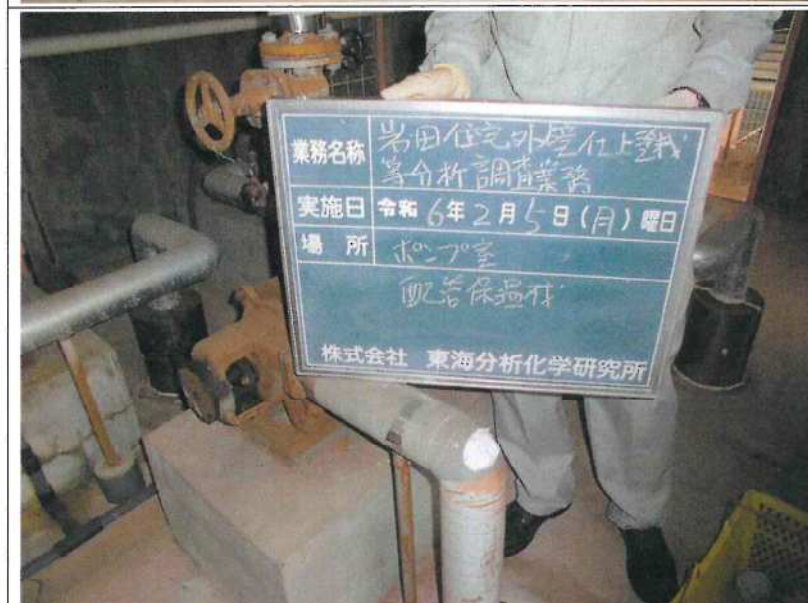
ポンプ室棟 配管
(保温材)

業務区分	品質試験（石綿含有調査）					
業務の実施日	分析用試料受入 令和6年2月5日（月）					
業務の実施場所	県営岩田住宅（愛知県豊橋市中岩田6丁目地内）					
試料の名称	ポンプ室棟 配管 保温材					
検査の方法	JIS A 1481-1(2016)「建材製品中のアスベスト含有率測定方法 第1部：市販バルク材からの試料採取及び定性的判定方法」					
検査結果（定性分析）						
層	割合	外観色	材種	アスベストの種類（— は不検出を示す）	推定含有率	検出の有無
1	10%	灰色	塗材	—	—	不検出
2	10%	乳白色	半繊維状	—	—	
3	10%	ベージュ色	紙質	—	—	
4	70%	白色	保温材・断熱材	—	—	
5						
試料顕微鏡写真						
アスベストの種類		写真1		写真2		
不検出
