道路構造物長寿命化計画

平成 27 年 3 月 策定
令和 3 年 4 月 (改定)
令和 3 年 12 月 (一部改定)
令和 5 年 1 月 (一部改定)

愛知県建設局道路維持課

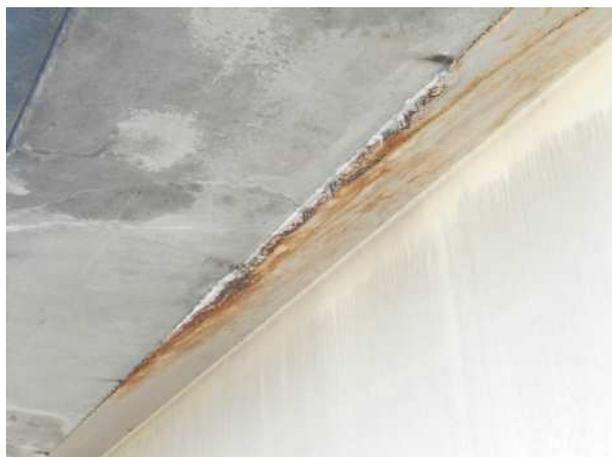
写真 6-1 鋼橋主桁の腐食（橋面の漏水）

- ・ 主桁においては「腐食」（図 6-9）が早期措置段階（Ⅲ）と判定された損傷の大部分を占めている。
- ・ 主桁の腐食の原因は、「橋面の漏水」と「端部の漏水」（図 6-10、写真 6-1、写真 6-2）が最も多くなっている。

- ・ 初期欠陥がある橋梁や古い橋梁などでコンクリートの中性化や塩害が発生し、剥離・鉄筋露出した損傷に対しては、損傷箇所の断面修復をするとともに損傷劣化の進行を抑制する表面保護工等の併用を検討する。
- ・ 鋼部材の腐食に対しては、桁端部の腐食環境の改善が重要。例えば伸縮装置の非排水化、高耐久性の防食仕様の採用などを実施する。
- ・ 洗堀に対しては、洗堀箇所の充填を行うとともに状況に応じて根継工・根固工や瀬替えなどを実施する。

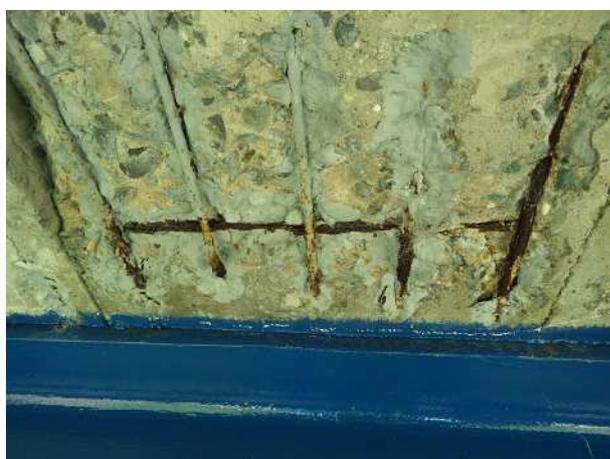
写真 6-3 鋼橋 RC 床版 鉄筋露出（施工不良）

- ・ 床版の鉄筋露出の原因は「施工不良（かぶり不足）」（図 6-12、写真 6-3）が、床版ひびわれの原因は「疲労」が最も多くなっている（図 6-13、写真 6-4）。

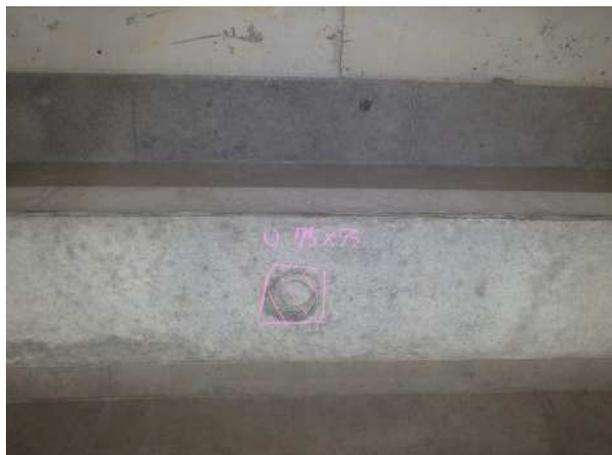
写真 6-5 PC 橋 主桁のうき（施工不良）

- ・ PC 橋の主桁・床版は「うき」「剥離・鉄筋露出」が早期措置段階（Ⅲ）と判定された損傷の大部分を占めている（図 6-14）。いずれの損傷も構造物の安全性が損なわれることはないが、第三者被害の影響から速やかな措置が必要である。
- ・ 「うき」の原因は、「施工不良」が最も多く（図 6-15）、穴埋めモルタル部、充てん不足、かぶり不足などが報告されている（写真 6-5～写真 6-8）。

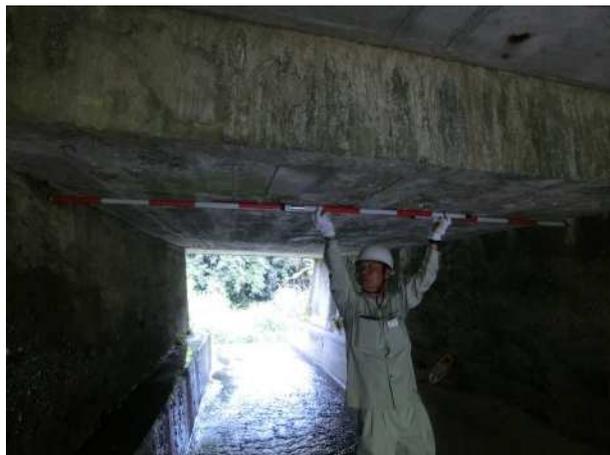
写真 6-9 RC 橋主桁の剥離範囲（豆板）

- ・ RC 橋・溝橋の主桁・床版は「剥離・鉄筋露出」が早期措置段階（Ⅲ）と判定された損傷の大部分を占めている（図 6-16）。
- ・ RC 橋・溝橋（主桁・床版）の剥離・鉄筋露出の原因は、「施工不良（かぶり不足）」「中性化」が多く、複合劣化と想定されるものがある（図 6-17、写真 6-9～写真 6-12）。

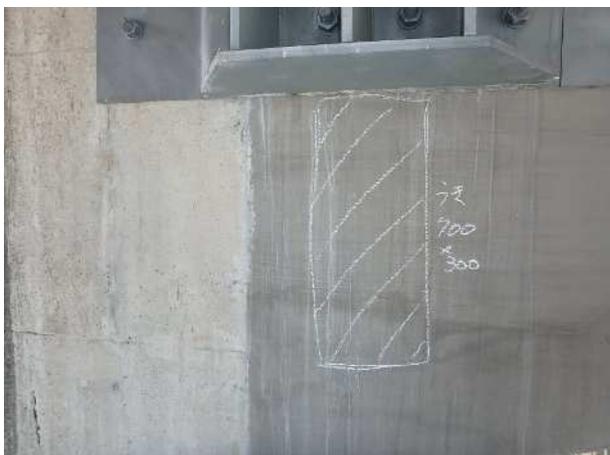
写真 6-13 下部工 梁部のうき（施工不良）

- 「うき」の原因は、「施工不良（かぶり不足）」が多い（図 6-19、写真 6-13）。
- 「ひびわれ」の原因はさまざまであるが、ASR が 6 箇所（4 橋）と比較的多い（図 6-20、写真 6-14）。

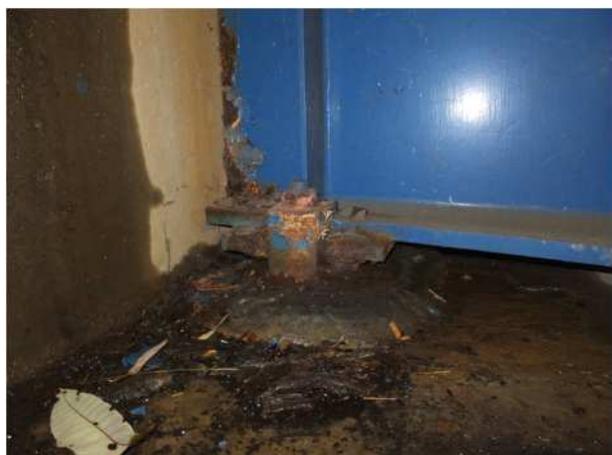
写真 6-15 支承本体 腐食（端部の漏水）

- ・ 腐食、支承の機能障害とも端部（伸縮装置）からの漏水により損傷が発生している（図 6-22～図 6-23、写真 6-15～写真 6-16）。

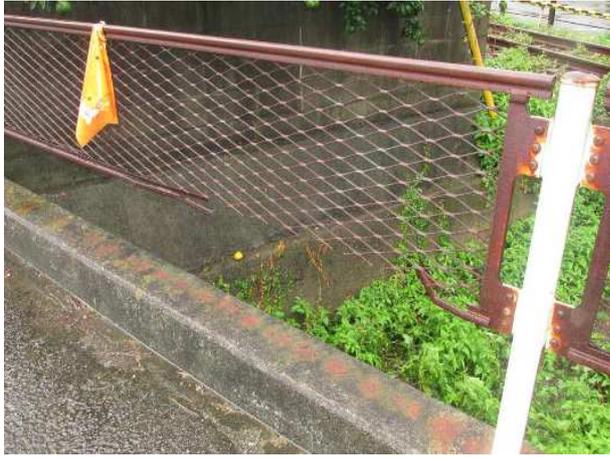
写真 6-17 防護柵の変形

- ・ 早期措置段階（Ⅲ）と判定された部材は、高欄・防護柵が最も多く、次いで地覆、排水施設などである（図 6-24）。
- ・ 各部材の代表的な損傷は以下の通りである。
 - ①高欄・防護柵：変形・欠損（図 6-25、写真 6-17）
 - ②伸縮装置：変形・欠損（図 6-26、写真 6-18）
 - ③地覆：うき、剥離・鉄筋露出（図 6-27、写真 6-19）
 - ④排水施設：腐食（図 6-28、写真 6-20）
 - ⑤舗装：路面の凹凸（図 6-29、写真 6-21）

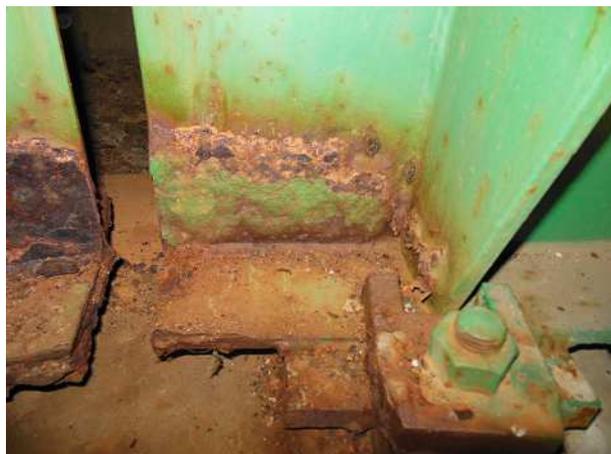
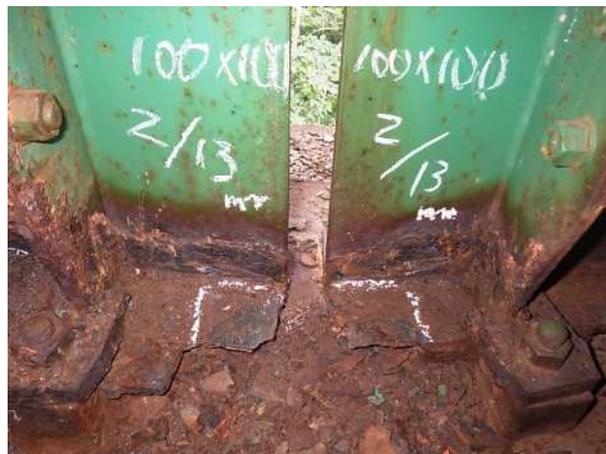
- ・ 主桁の桁端部の腐食が進行し減肉に至った損傷

写真 6-22 1 巡目点検：桁端の腐食Ⅰ

写真 6-23 2 巡目点検：桁端の腐食Ⅲ

- ・ 桁端部からの漏水により鋼桁の腐食が進行しているため、損傷が軽微なうちに漏水対策を実施しておくことが重要である。

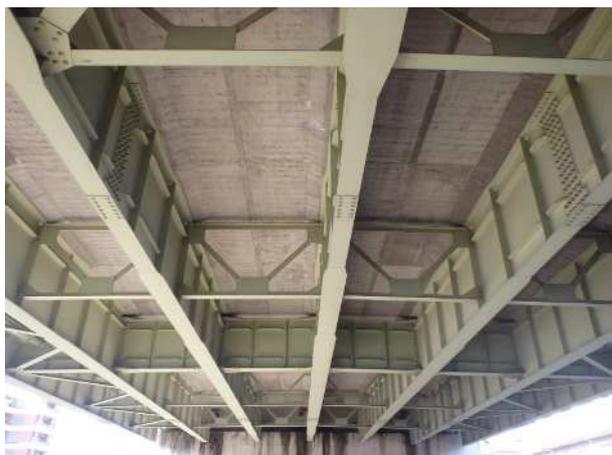
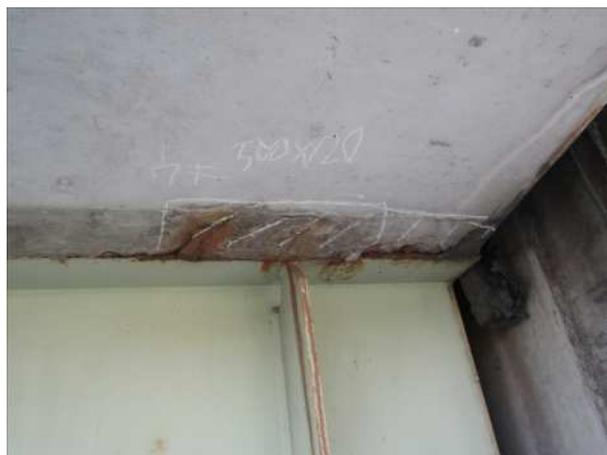
- ・ 第3者被害の恐れのある範囲に床版のうきが発生。

写真 6-24 1 巡目点検：損傷なし

写真 6-25 2 巡目点検：床版 うきIII

- ・ 第3者被害のおそれがある範囲に漏水や経年劣化、かぶり不足などにより内部鉄筋が腐食・膨張することで床版 Co にうきが発生している。うきの除去、断面修復だけでなく、他の健全化所での同様な劣化損傷を防止するため、中性化などの進行度合いを確認し、必要に応じて劣化因子を遮断する表面保護工、剥落防止工などの併用を検討する。また、損傷が軽微なうちに漏水対策等を実施しておくことが重要である。

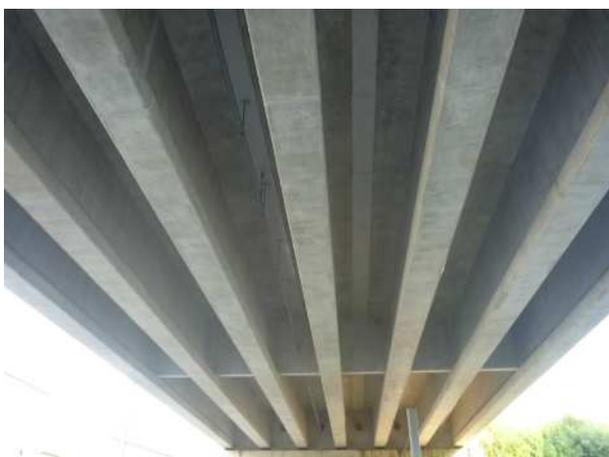
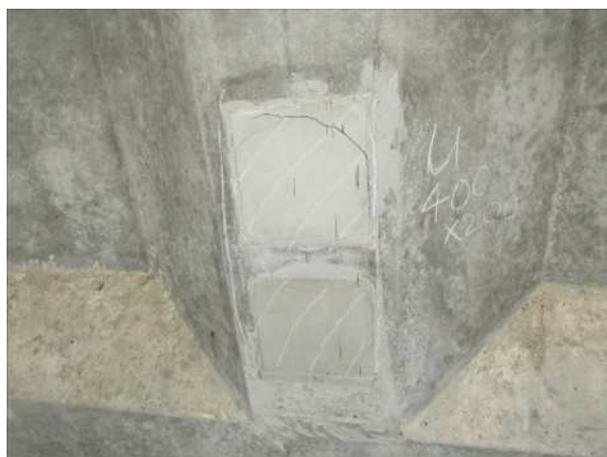
- ・ 第3者被害の恐れのある範囲に PC 定着部などのうきが発生。

写真 6-26 1 巡目点検：損傷なし

写真 6-27 2 巡目点検：PC 定着部 うきIII

- ・ PC 定着部の後打ち Co は材質劣化により、うきが生じやすく、第3者被害のおそれがある箇所については、損傷が軽微なうちに剥落防止工等を実施しておくことが重要である。

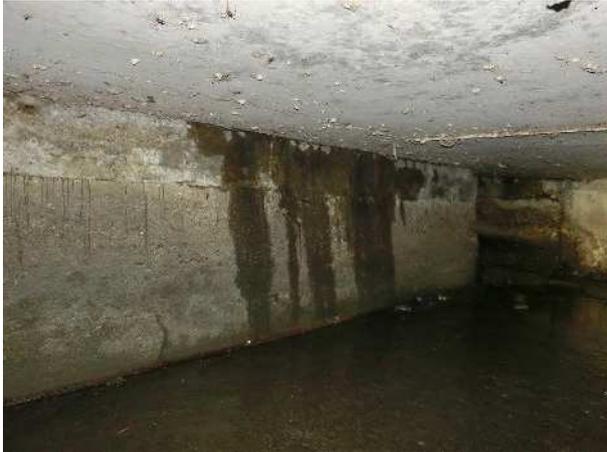
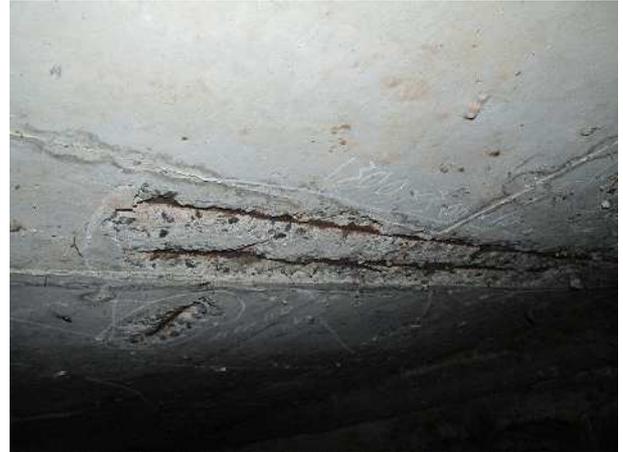
- ・ 床版の剥離・鉄筋露出の発生

写真 6-28 1 巡目点検：床版 I

写真 6-29 2 巡目点検：床版剥離・鉄筋露出 III

- ・ 漏水や経年劣化等により RC 橋、溝橋の床版 Co に剥離・鉄筋露出が発生している。橋面防水と併せ、劣化の進行を抑制する対策を検討することが重要である。沿岸部では塩害の影響も考えられるため、必要に応じて塩害対策が必要である。

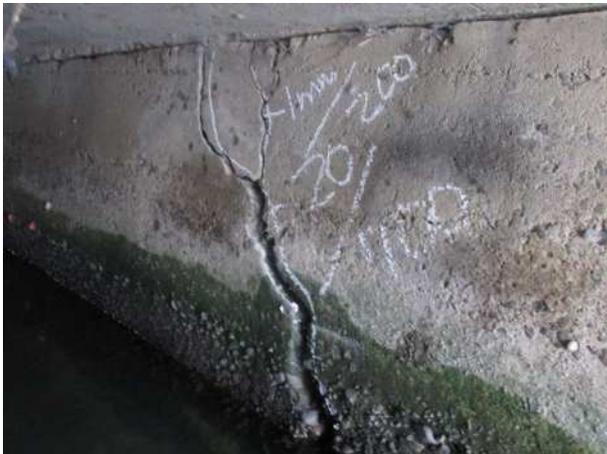
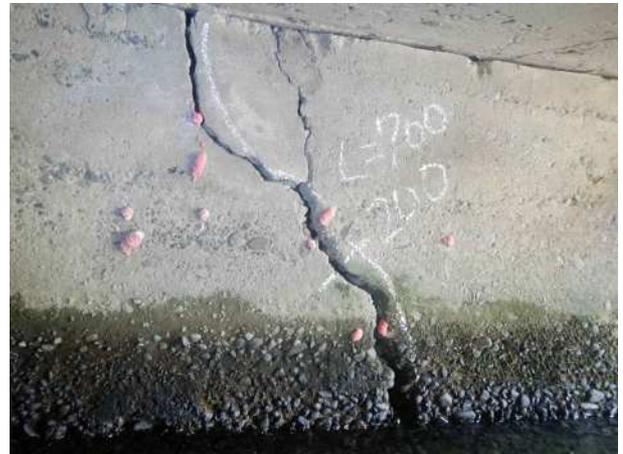
- ・ 豎壁のひびわれの拡大

写真 6-30 1 巡目点検：豎壁 ひびわれ II

写真 6-31 2 巡目点検：豎壁 ひびわれ III
(洗掘による不等沈下)

- ・ 下部構造のコンクリートのひびわれは洗掘による不等沈下などが原因と考えられる。洗堀箇所を充填するとともに必要に応じて根継工、根固工などを実施する。

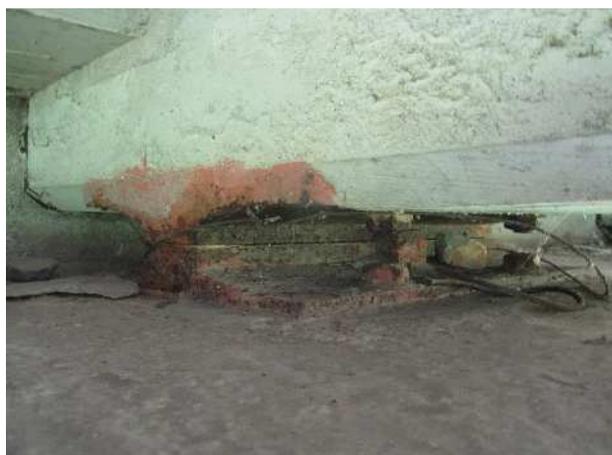
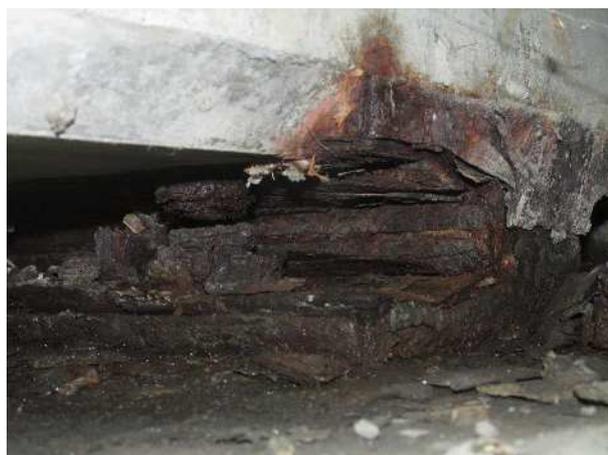
- ・ 支承の端部漏水による腐食の進展

写真 6-32 1 巡目点検：支承 腐食Ⅱ

写真 6-33 1 巡目点検：支承 腐食Ⅲ

- ・ 支承の腐食、機能障害は端部の漏水により進行しているため、損傷が軽微なうちに漏水対策を実施しておくことが重要である。

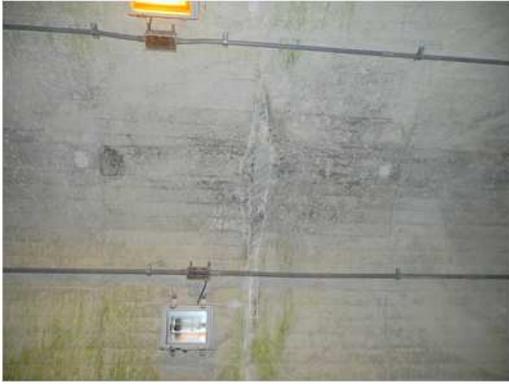
写真 6-34 側壁のうき

- ・ アーチ・側壁・天端においては、材質劣化が要因の「うき」が早期措置段階（Ⅲ）と判定された損傷の大部分を占めており、次いで「ひび割れ」、「はく落」が見られる（図 6-12、写真 6-34）。
- ・ 坑門・その他においては、漏水が要因の「滞水」が早期措置段階（Ⅲ）と判定された損傷の 100%を占めている（図 6-13、写真 6-35）。

材質劣化を要因としたうき、はく離については、第3者被害につながる恐れがあるため、発生場所、発生状況、進行度合い、トンネルの置かれた状況、及び利用者被害の可能性などを総合的に勘案し、緊急性を考慮し順次、剥落防止対策工を実施する。

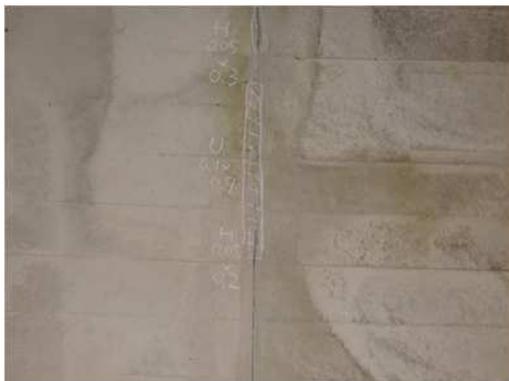
写真 6-36 側壁のうき

- ・ アーチ・側壁・天端においては、材質劣化が要因の「うき」が早期措置段階（Ⅲ）と判定された損傷の大部分を占めており、「ひび割れ」、「滞水」等も若干見られる（図 6-14、写真 6-36）。
- ・ 坑門・その他においては、漏水が要因の「滞水」、材質劣化が要因の「うき」が、早期措置段階（Ⅲ）と判定された損傷の各 40%前後を占めている（図 6-15、写真 6-37、写真 6-38）。

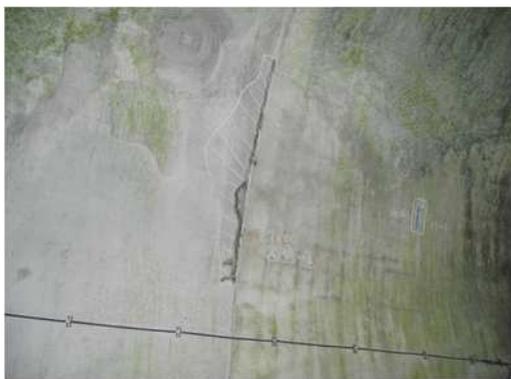
写真 6-39 側壁のうき

- ・ アーチ・側壁・天端においては、材質劣化が要因の「うき」が早期措置段階（Ⅲ）と判定された損傷の大部分を占めており、次いで材質劣化が要因の「はく離」が若干見られるほか、「はく落」、「豆板(ジャンカ)」等もわずかに見られる（図 6-16、写真 6-39、写真 6-40）。
- ・ 坑門・その他においては、早期措置段階（Ⅲ）と判定された損傷は見られない。

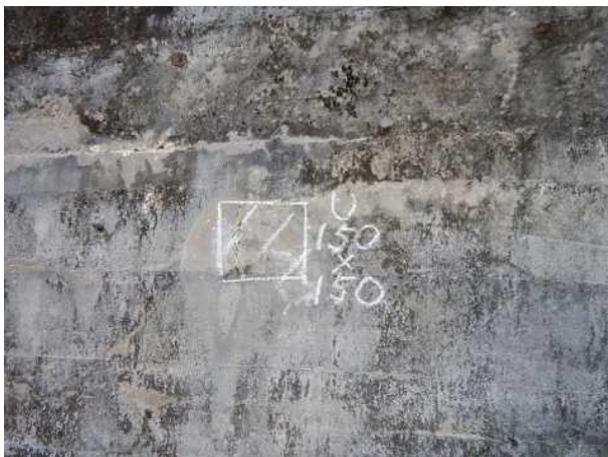
- ・ 大尾洞門と作之沢洞門では第三者被害予防措置の影響範囲にうきがあり早急な補修を行う必要があり、早期措置段階（Ⅲ）と診断されている（図 6-21、写真 6-41、写真 6-42）。
- ・ 作之沢 2 号洞門は完成 2017 年の新しい施設であるが、初回点検で頂版上の緩衝材（サンドクッション）の流出（その他の損傷）が見られた（図 6-21、写真 6-43、写真 6-44）。落石耐荷力に影響する恐れがあるため、構造の安全性の観点から速やかに対策を行う必要があり、早期措置段階（Ⅲ）と診断されている。
- ・ うきの原因は点検において、かぶり不足、施工不良と想定されている（図 6-22）。

写真 6-41 大尾洞門 第三者被害範囲のうき

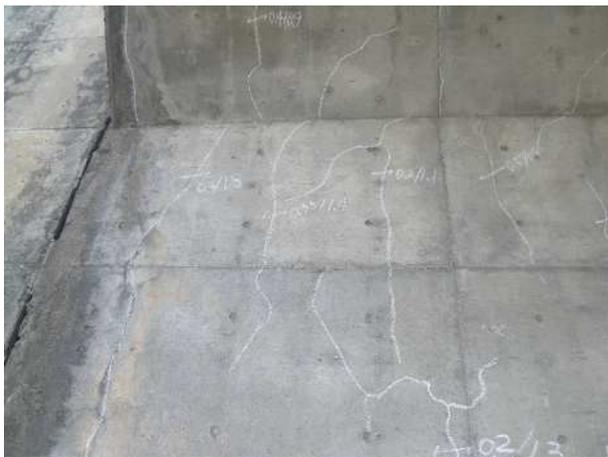
- ・ ひびわれの原因は ASR となっているものが多い (図 6-25、写真 6-45、写真 6-46)。

写真 6-45 大型カルバート頂版のひびわれ (ASR)

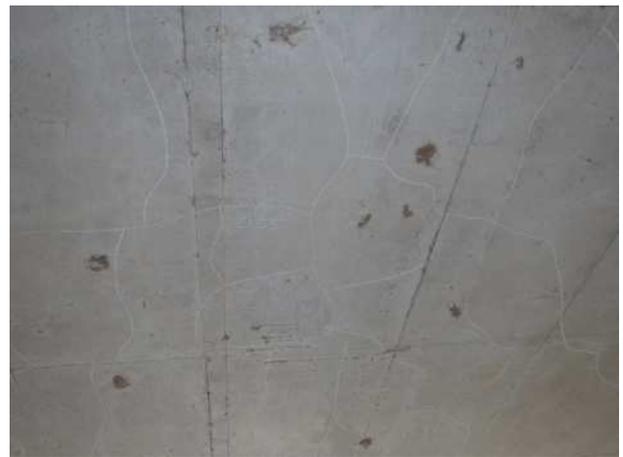
写真 6-46 大型カルバート頂版のひびわれ (ASR)

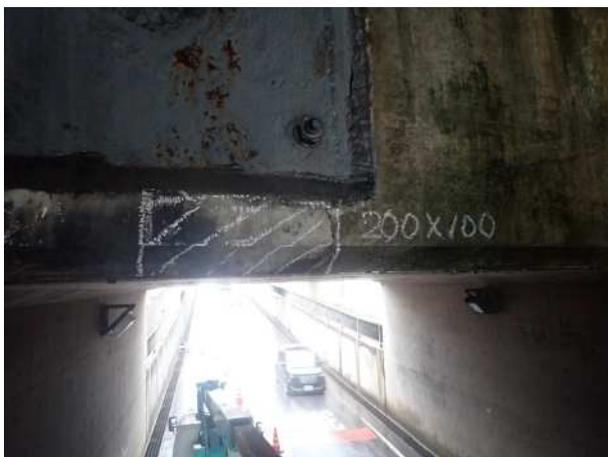
- ・ 1 巡目点検結果において早期措置段階 (Ⅲ) となったのは、頂版に第三者被害につながるおそれがあるうきがほとんどである (図 6-30、写真 6-47、写真 6-48)。
- ・ アンダーパスのうきの原因は雨水の影響、施工不良 (かぶり不足)、経年劣化等が主である (図 6-31)。
- ・ なお 2 巡目点検は令和元年に着手しており、現時点で早期措置段階 (Ⅲ) と診断されたのは 3 施設のみである。

写真 6-47 カルバート頂版のうき

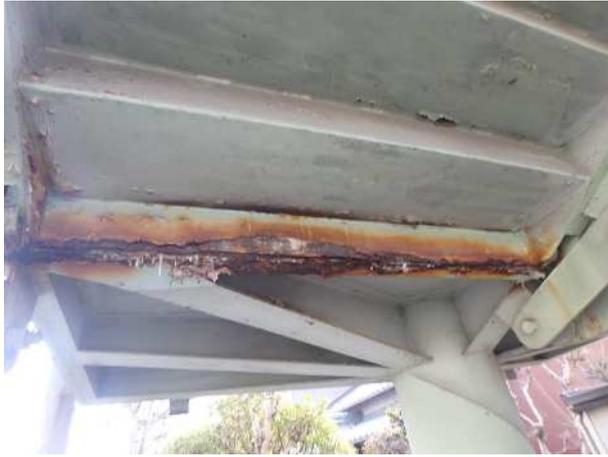
写真 6-49 階段桁の腐食

- ・ 2 巡目点検結果において早期措置段階（Ⅲ）となったのは、デッキプレートや階段桁など鋼部材の減肉を伴う腐食や大きな変形・欠損等であった（図 6-42）。
- ・ 腐食の原因は雨水の影響が最も多くなっている（図 6-43、写真 6-49～写真 6-50）。

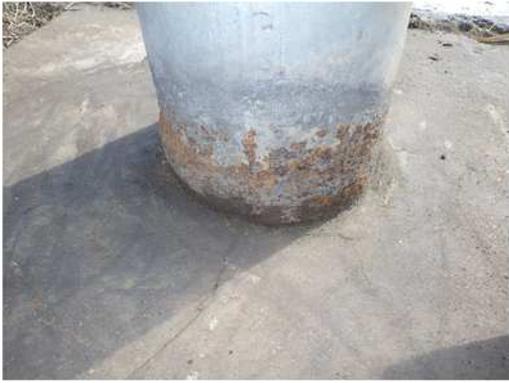
写真 6-51 支柱の腐食

大型案内標識（門型以外）の点検において、早期措置段階（Ⅲ）となった部材の損傷の種類をみると、支柱、横梁、標識板等などに共通して、「腐食」が 9 割前後と多くを占め、次いで「変形・欠損」がわずかに見られる（図 6-54～図 6-56、写真 6-51～写真 6-54）。

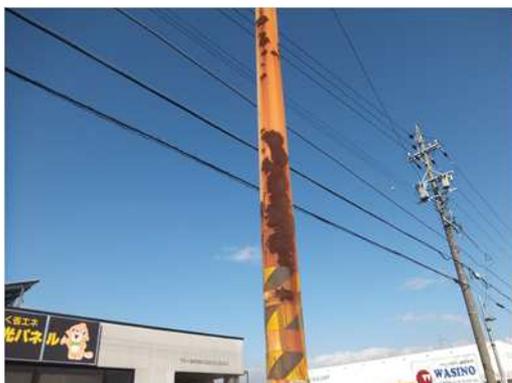
写真 6-55 支柱の腐食

道路照明施設の点検において、早期措置段階(Ⅲ)となった部材の損傷の種類をみると、支柱、基礎に共通して、「腐食」が8割から9割と多くを占め、次いで「変形・欠損」等がわずかに見られる(図 6-58、図 6-59)。

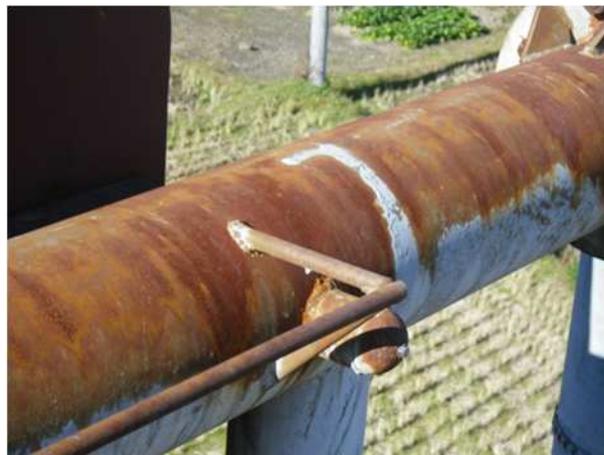
写真 6-57 横梁の腐食

情報提供装置（門型以外）の点検において、早期措置段階（III）となった部材の損傷の種類は、横梁の「腐食」であった（図 6-64、写真 6-57）。
