# 快適な水環境を創造する流域下水道の整備（防災・安全）

# 参考図面

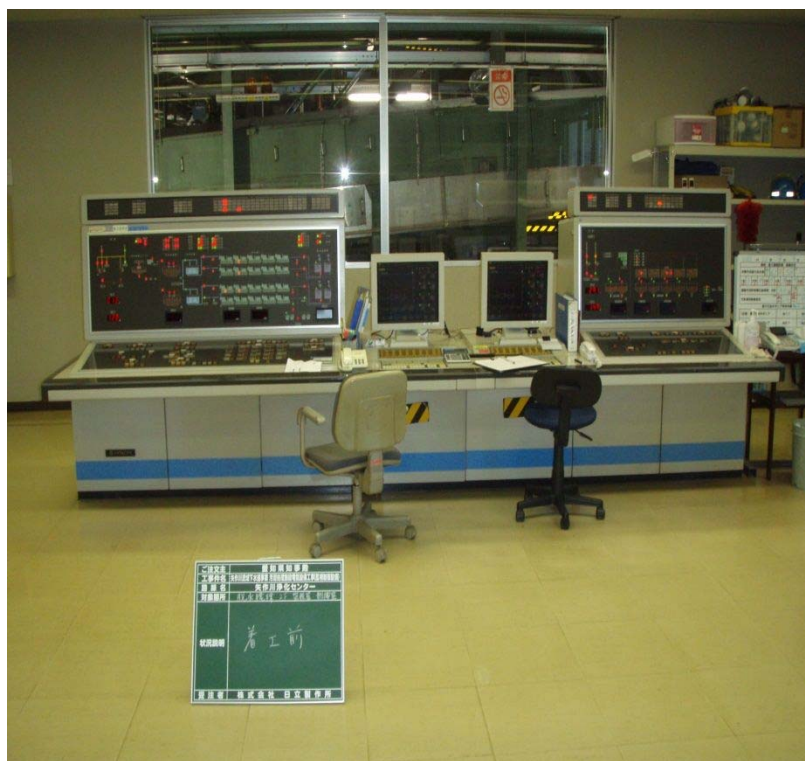
工事施工前

- 事業名 矢作川浄化センター（水質保全）
- 工事概要 濃縮・脱水用監視制御設備の更新工事 一式
- 事業箇所 西尾市港町地内
- 事業主体 愛知県
- 事業効果 老朽化した監視制御設備の更新により、汚泥処理施設の運転における信頼性が向上した。

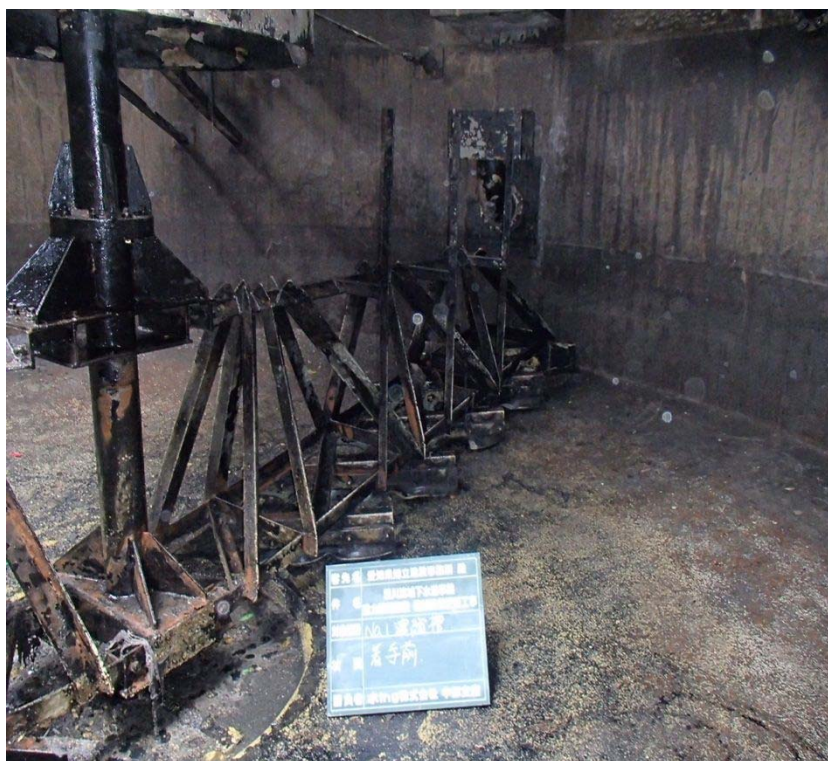
工事施工前

- 事業名 境川浄化センター（資源循環）
- 工事概要 重力濃縮機械設備の更新工事 一式
- 事業箇所 刈谷市衣崎町地内
- 事業主体 愛知県
- 事業効果 老朽化した設備の更新により、汚泥処理施設の機能維持を図ることができた。

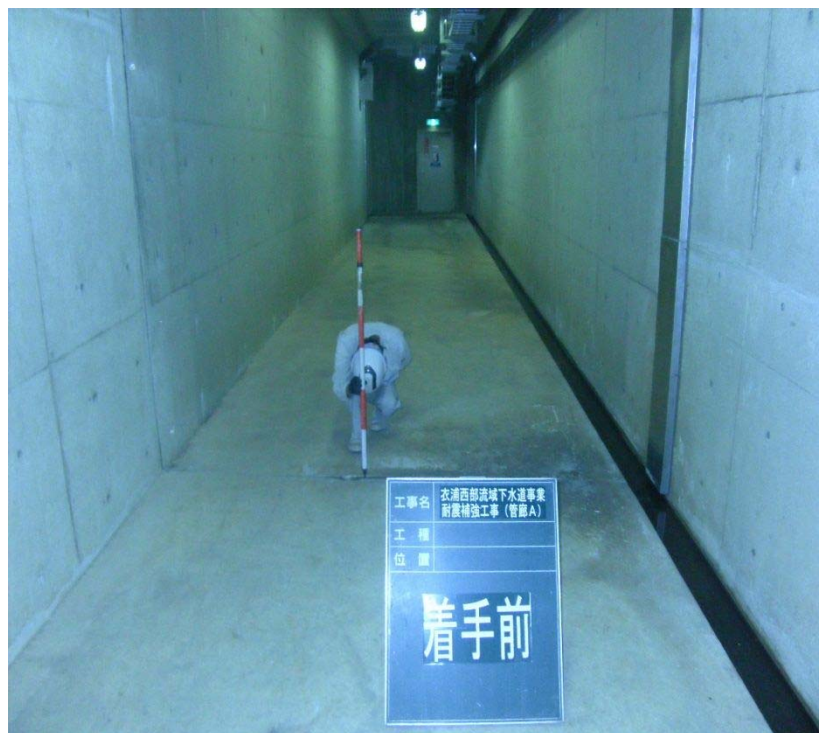
工事施工前

- 事業名 衣浦西部浄化センター（地震・津波対策）
- 工事概要 管郎A耐震補強工事 一式
- 事業箇所 半田市川崎町地内
- 事業主体 愛知県
- 事業効果 耐震性能不足の施設を補強することにより、補強した施設について、地震の発生時にも安全性を確保できるようになった。

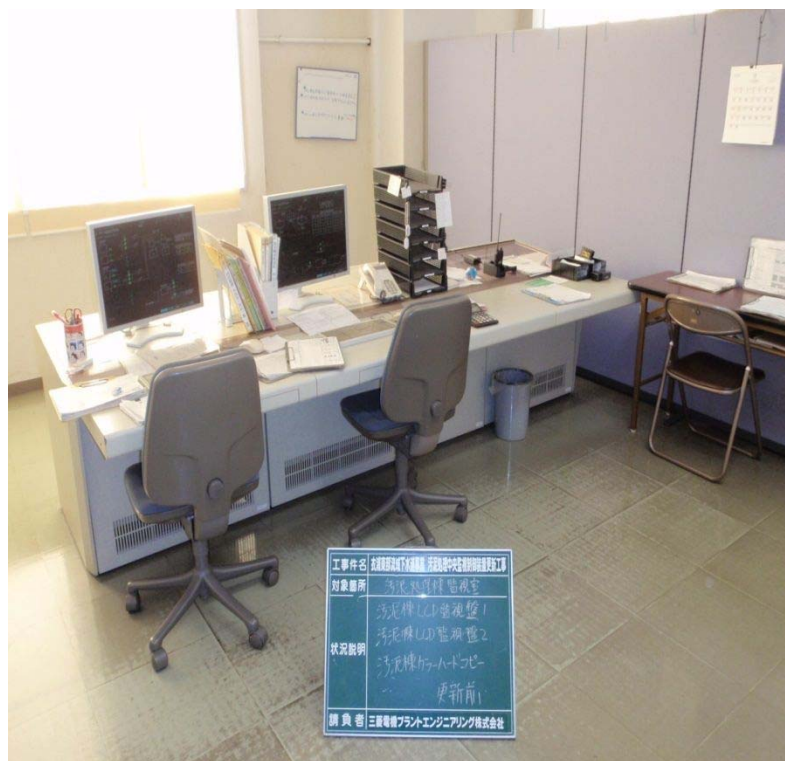
工事施工前

- 事業名 衣浦東部浄化センター（水質保全）
- 工事概要 汚泥処理中央監視制御装置の更新工事 一式
- 事業箇所 碧南市港南町地内
- 事業主体 愛知県
- 事業効果 老朽化した監視制御設備の更新により、汚泥処理施設の運転における信頼性が向上した。

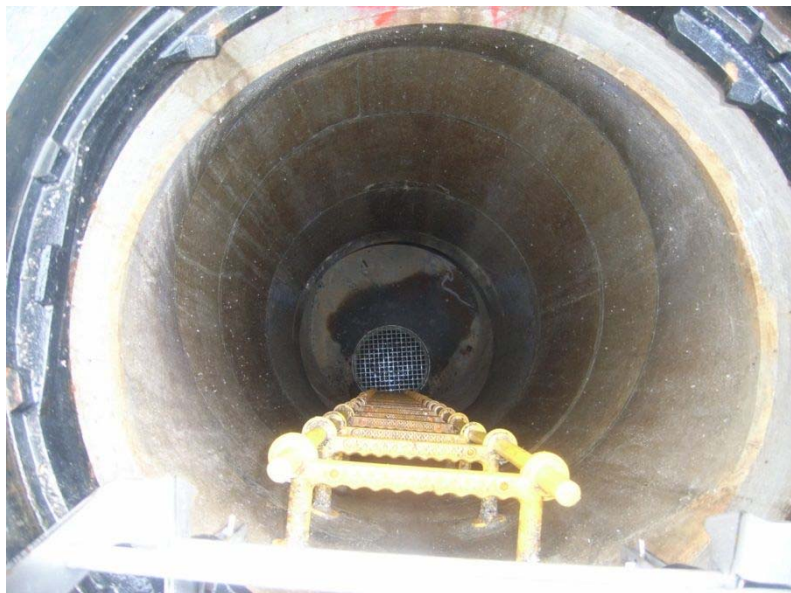
工事施工前

- 事業名 東部幹線、西部幹線、豊橋幹線、御津幹線（地震対策）
- 工事概要 人孔側塊耐震工事 一式
- 事業箇所 豊橋市東上町地内始め
- 事業主体 愛知県
- 事業効果 耐震性能不足の施設を補強することにより、地震の発生時にも、側塊のずれによって発生する地下水及び土砂流入による路面陥没等を防ぐ事ができるようになった。

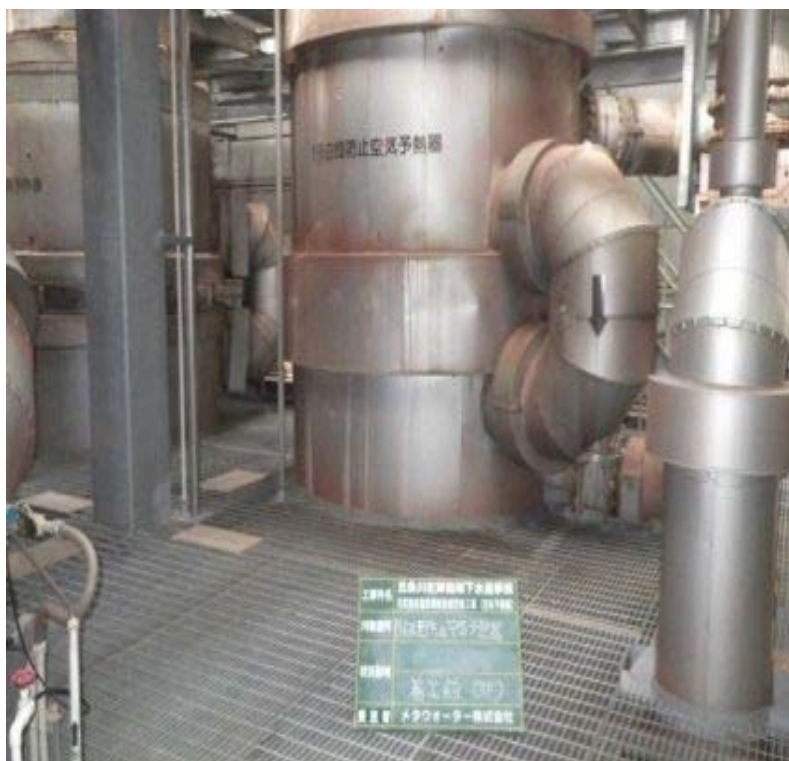
工事施工前

- 事業名 五条川左岸浄化センター（資源循環）
- 工事概要 汚泥焼却施設機械設備の更新工事
- 事業箇所 小牧市新小木地内
- 事業主体 愛知県
- 事業効果 老朽化した設備の更新により、汚泥焼却施設の機能維持を図ることができた。

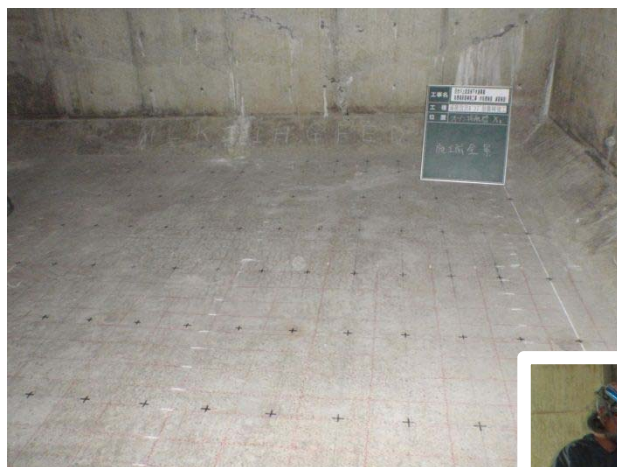
工事施工前

- 事業名 日光川上流浄化センター（地震対策）
- 工事概要 滅菌・放流ポンプ棟耐震補強工事
- 事業箇所 稲沢市平和町須ヶ谷地内
- 事業主体 愛知県
- 事業効果 耐震性能不足の施設を補強することにより、地震の発生時にも汚水の滅菌や放流等、最低限機能の確保ができるようになった。

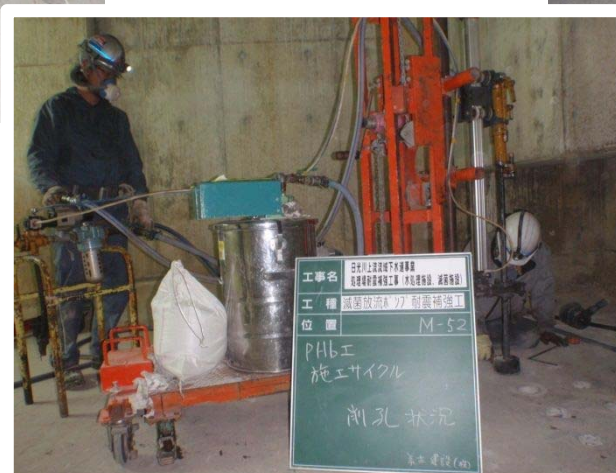
施工中

工事名	日光川上流浄化センター（地震対策） 殺菌放流ポンプ棟耐震補強工事（水処理施設、滅菌施設）
工種	殺菌放流ポンプ棟耐震補強工事
位置	M-52
PH6工 施工サイクル 削孔状況 第2号機(1)
