第1図 明治23年(1890)における豊川下流の霞堤
 と水濼分布と本論の対象地域
 (地形図および現地聞きとりにより作成)

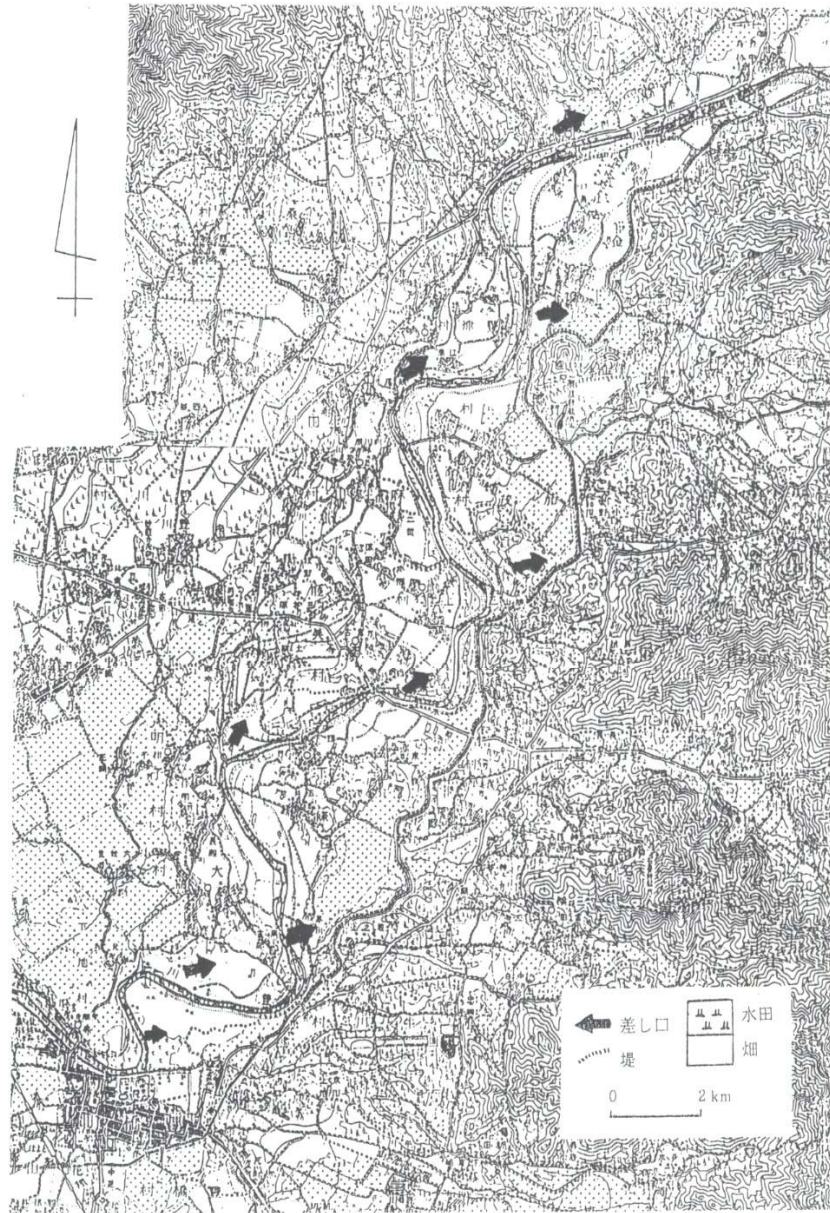
第3図 豊川下流域における遊水地への「差し口」の分布 (1899年)
