「河口堰運用後の環境と生物の変化」

岐阜大学名誉教授 山内克典

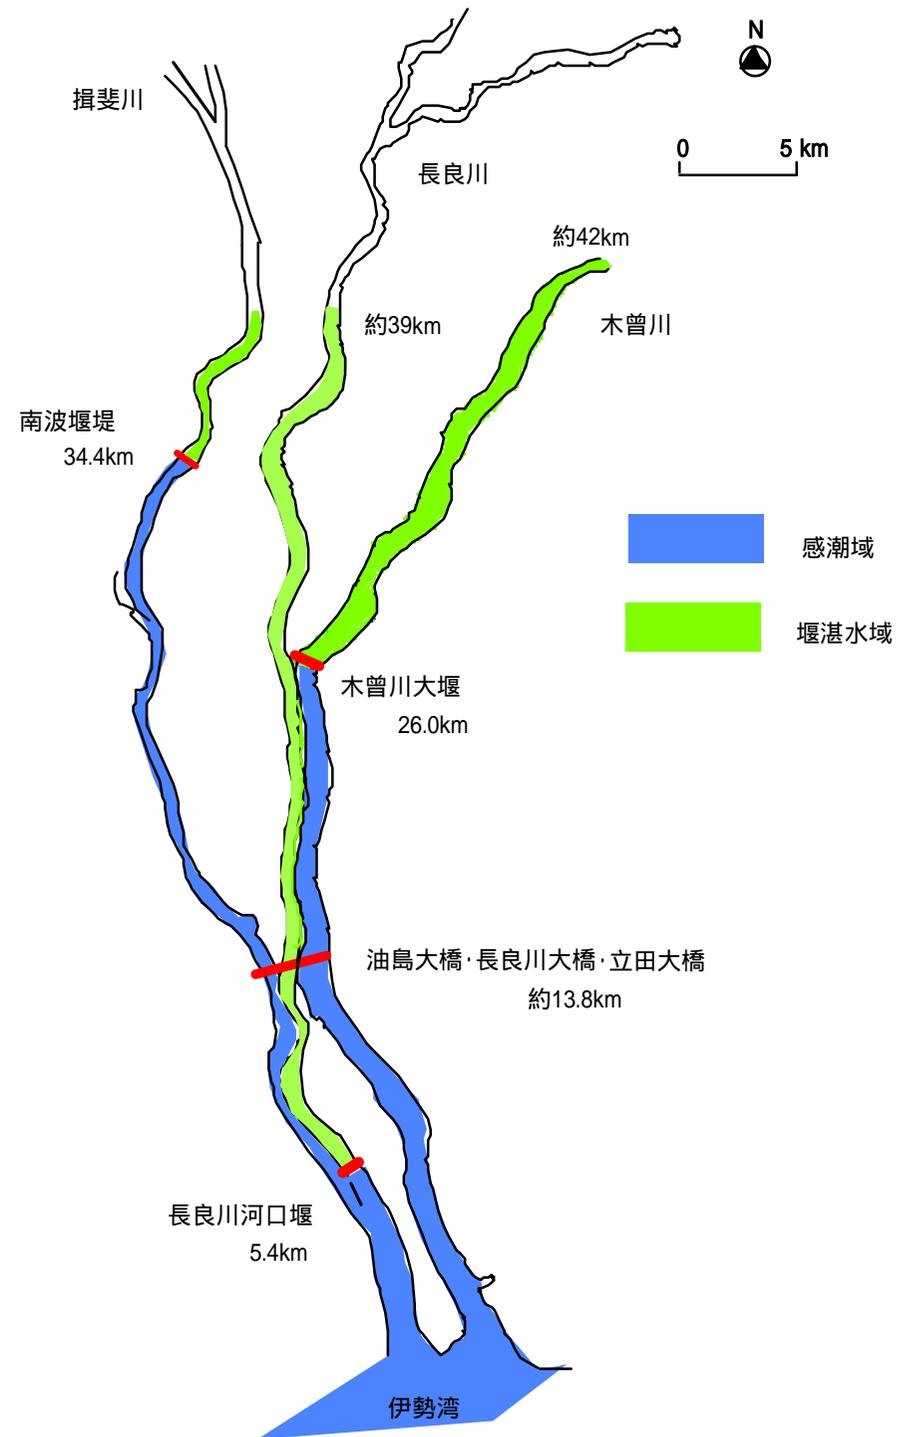
木曾三川における 感潮域と堰湛水域

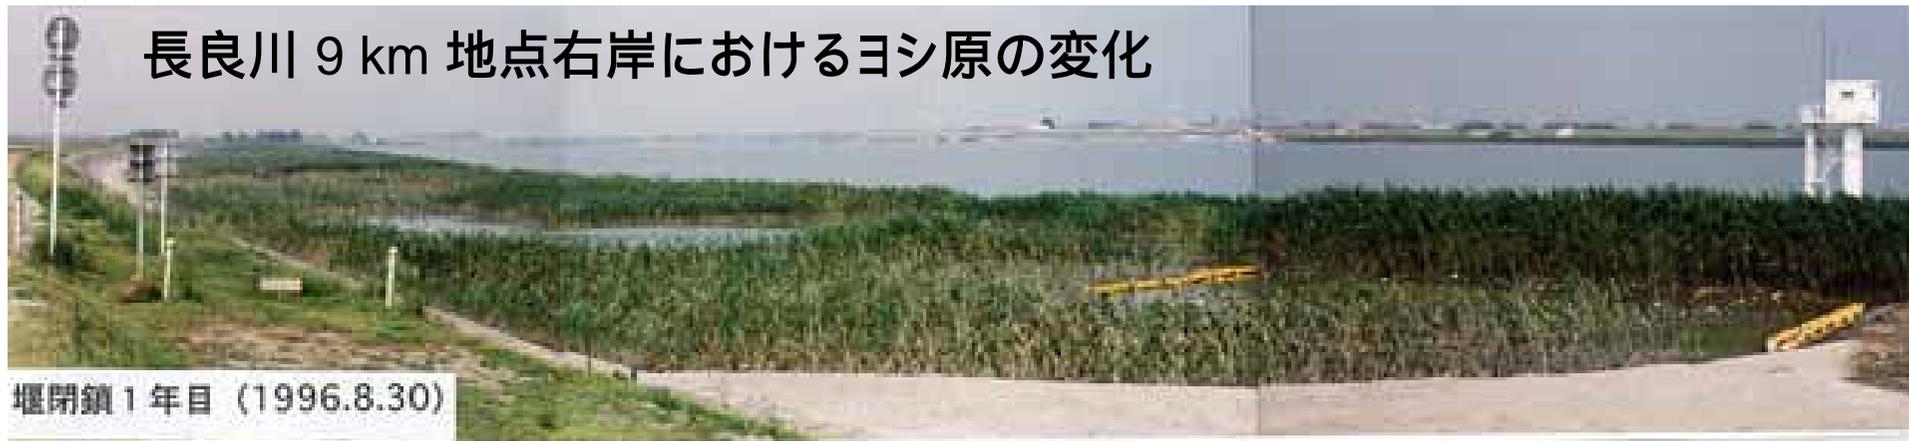
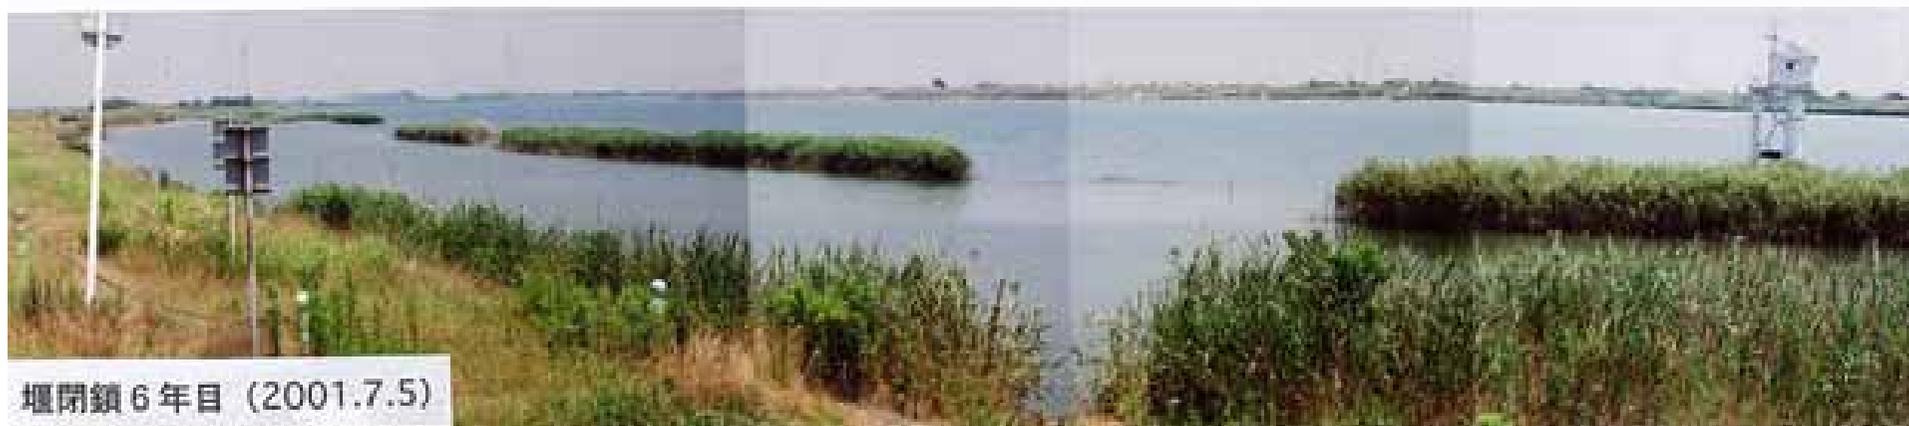
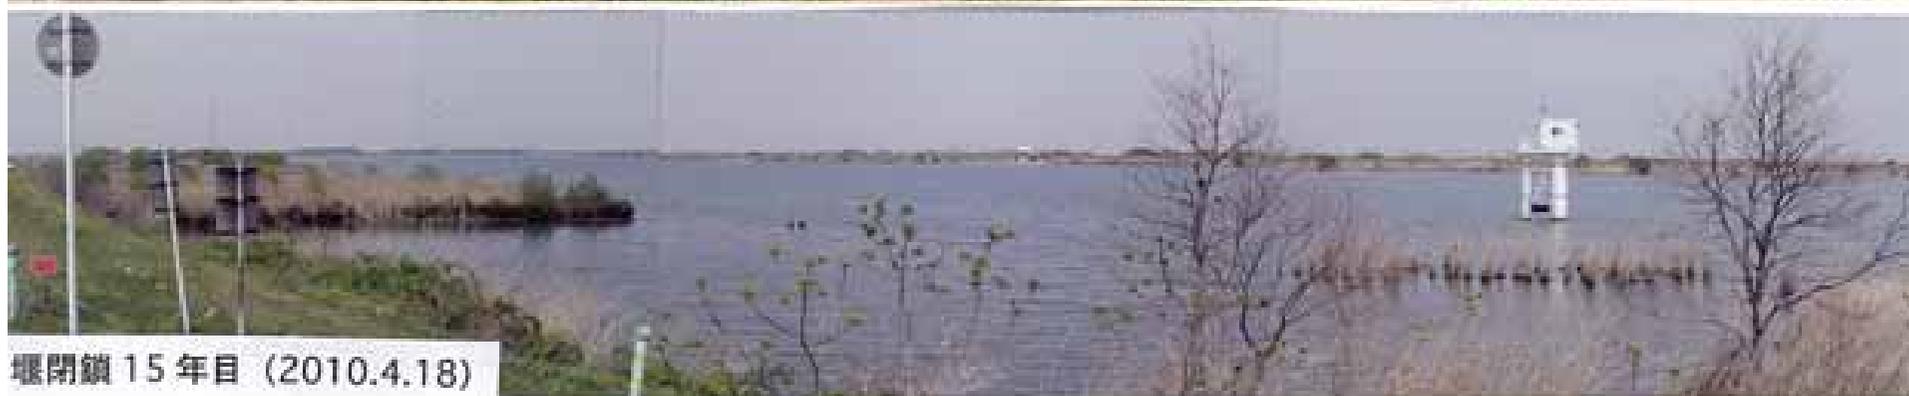
長良川 9 km 地点右岸におけるヨシ原の変化

面から線へ，線から点へ，そして消滅。 **一葉腐れ・根腐れ，そして倒壊一**

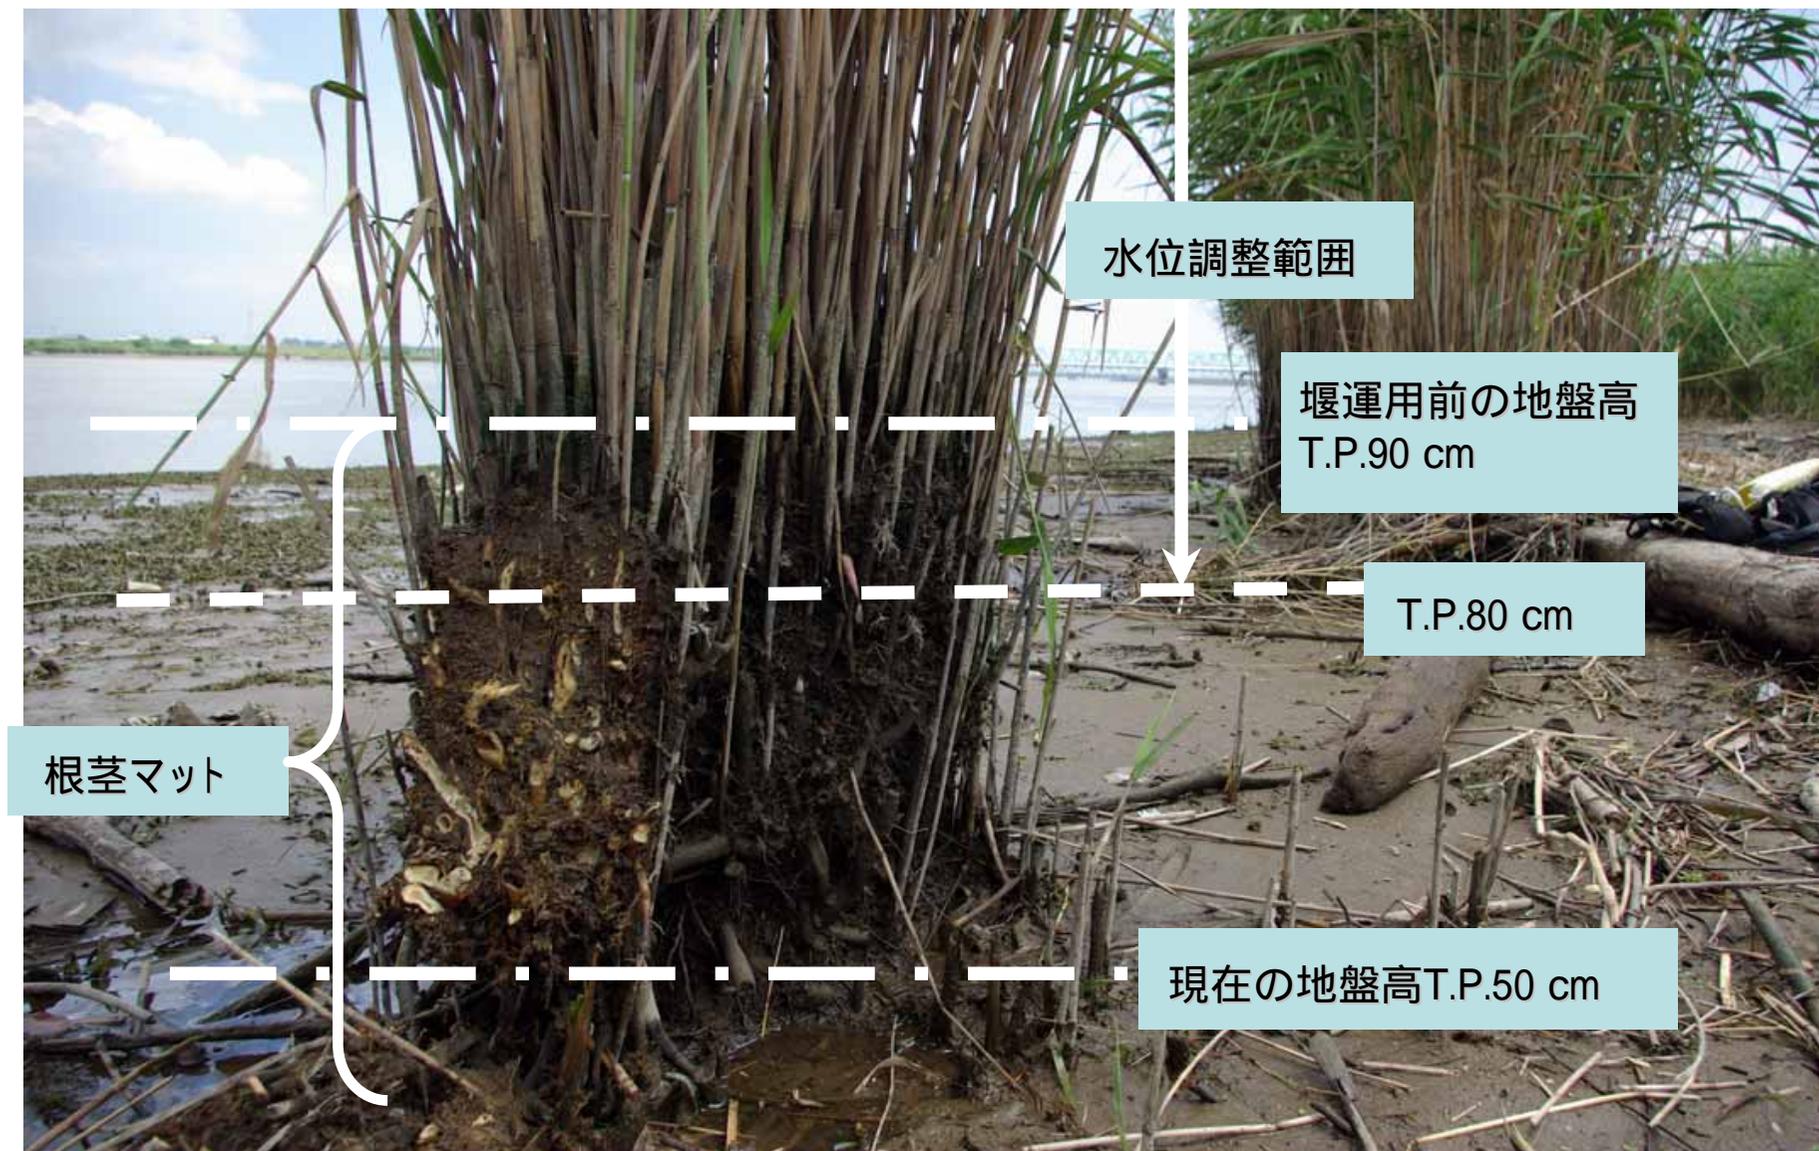
点状ヨシ群落の生育状況
(2010. 6. 28 長良川 9 km 地点右岸)

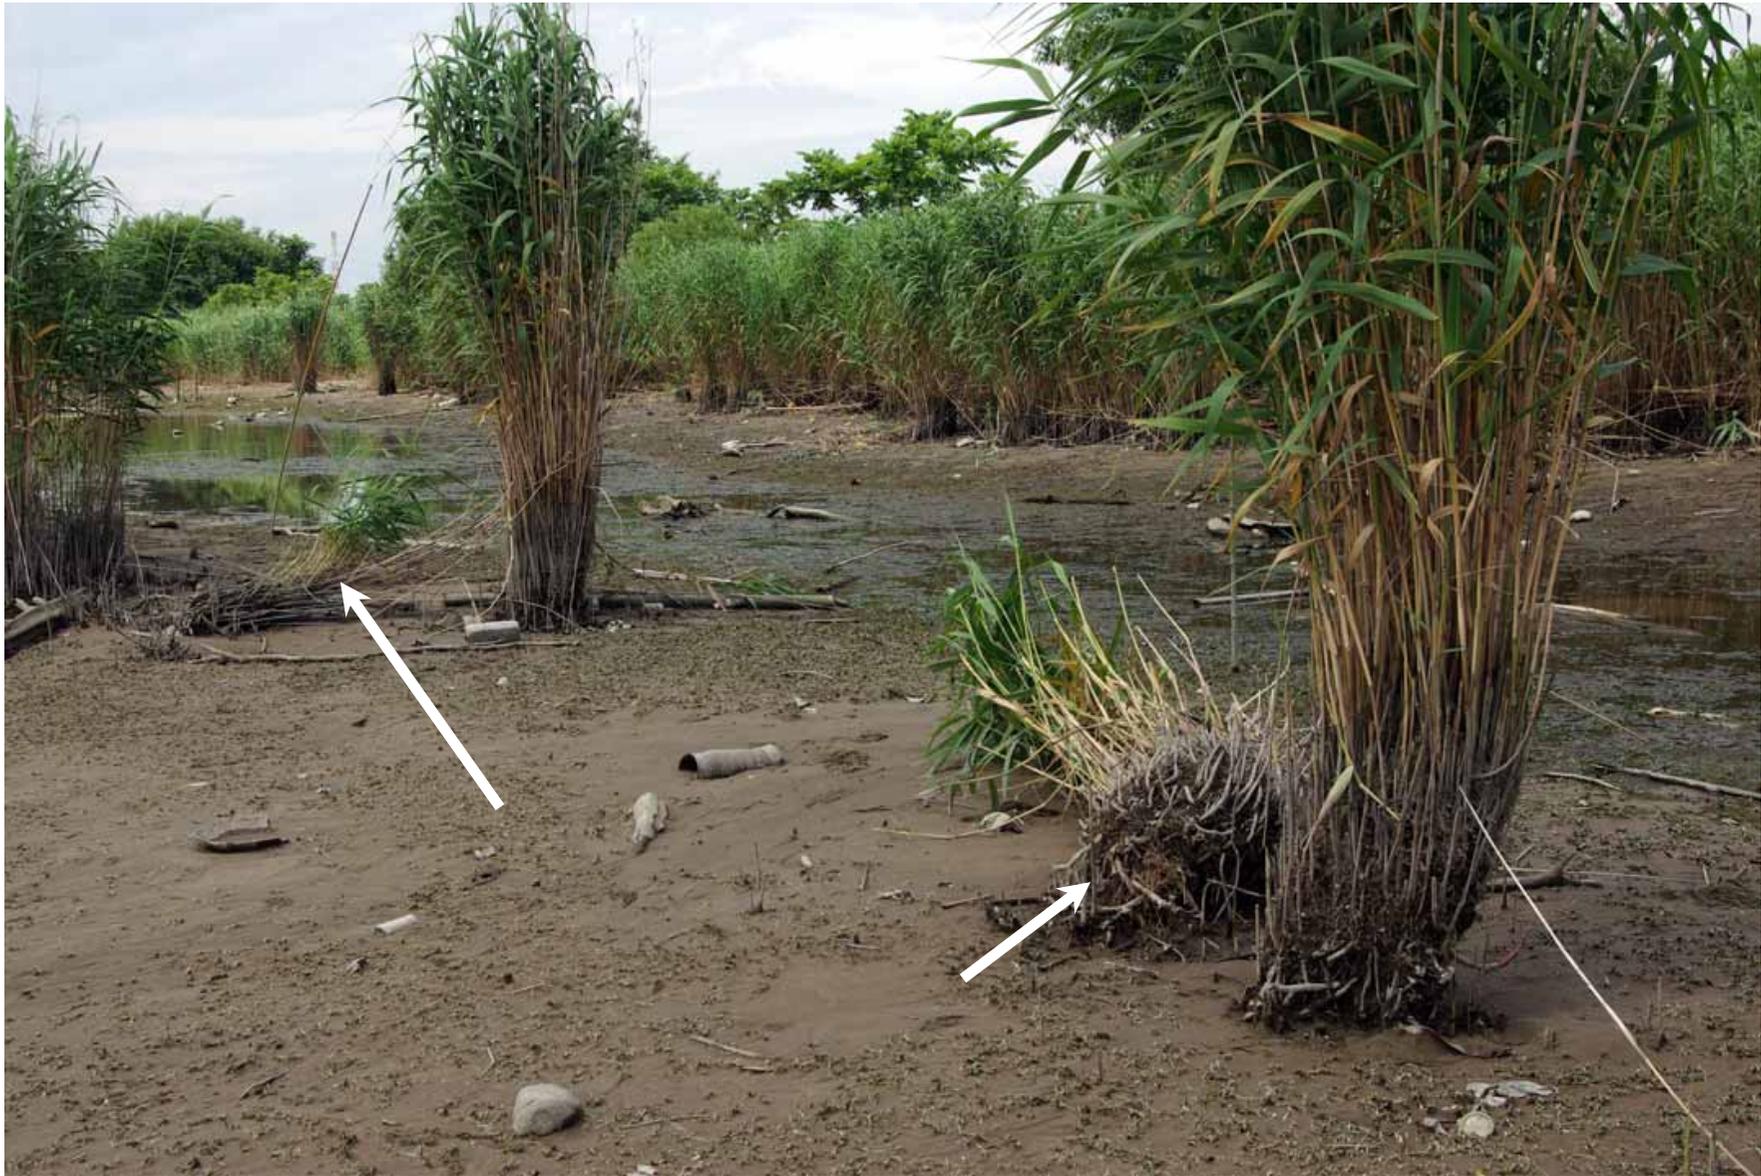
点状ヨシ群落の倒壊.

ヨシの葉が緑色で生きていることから、これらのヨシが前日の出水によって倒れたことが分かる.

2010.6.28 長良川9 km地点左岸. 洪水により河口堰ゲート開放中. 大潮干潮時.

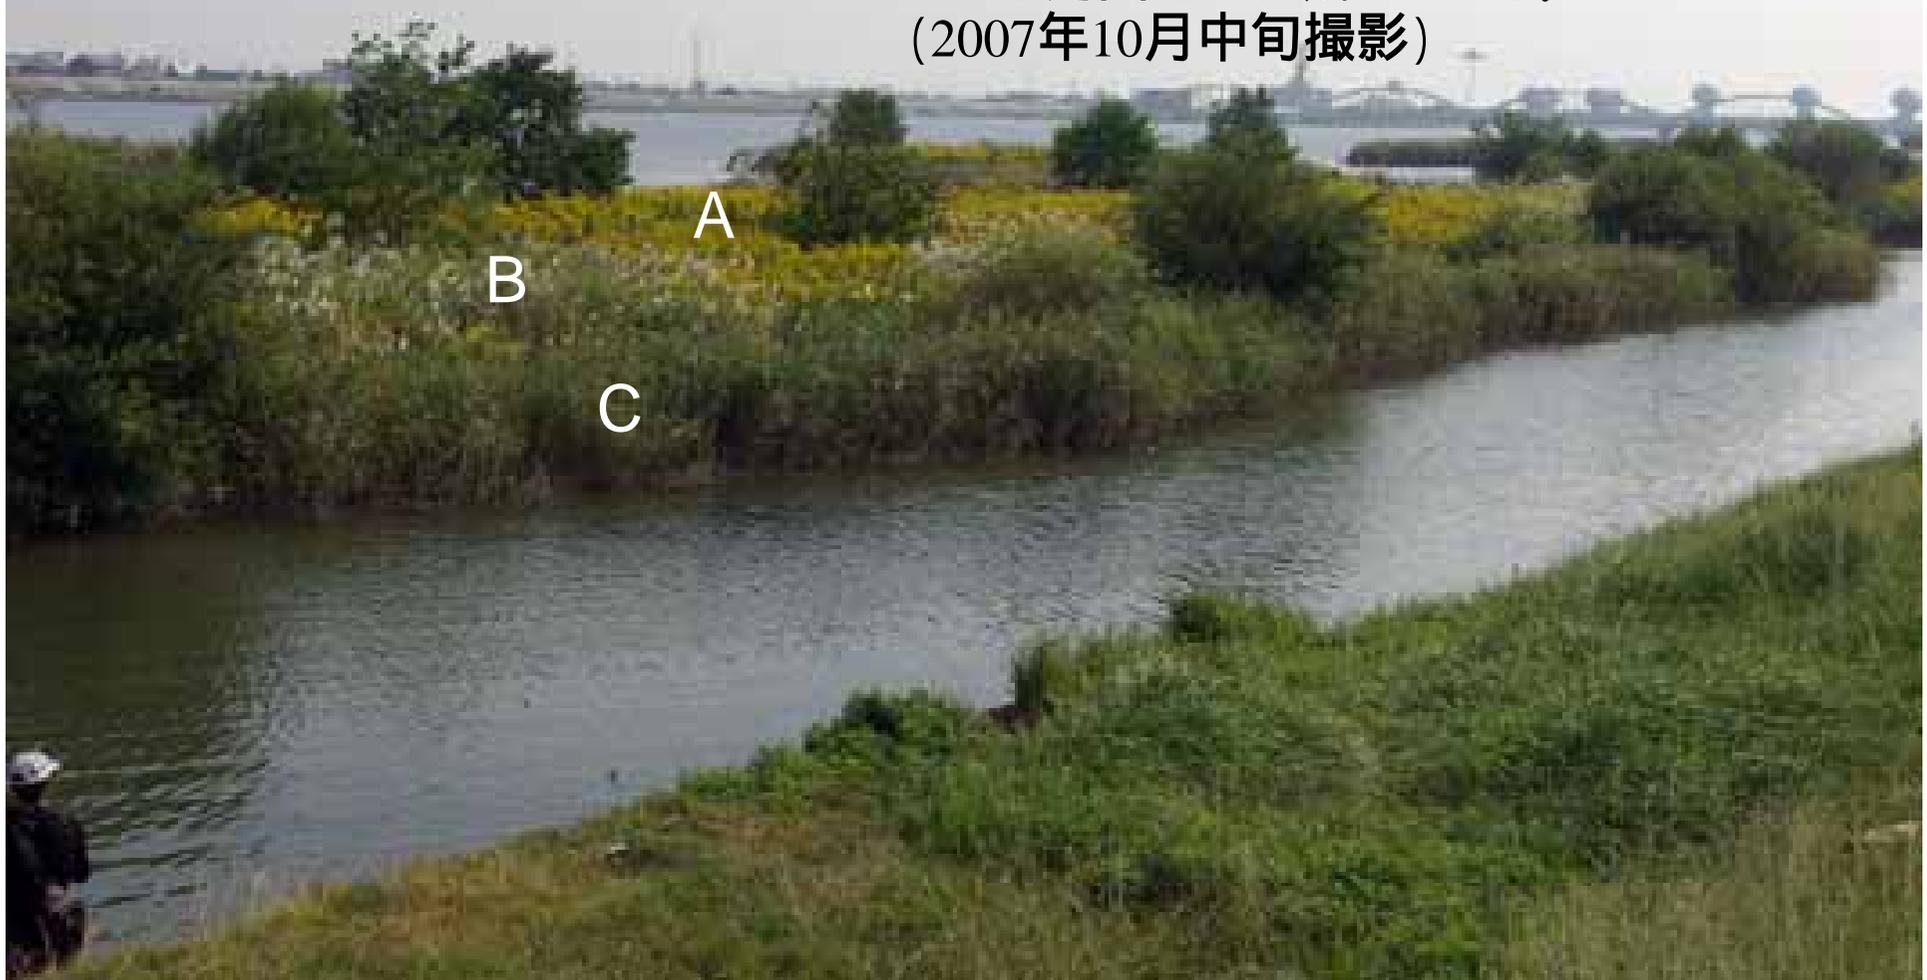
国土交通省のヨシ造成中州 - 陸上部では、ヨシは競争に負けたー

A: セイタカアワダチソウ

B: オギ

C: ヨシ

当初、中州はヨシがよく繁茂したが、造成8年後には中州の中はセイタカアワダチソウ、ヤナギ等で占められ、ヨシは周囲だけに残っている。
(2007年10月中旬撮影)

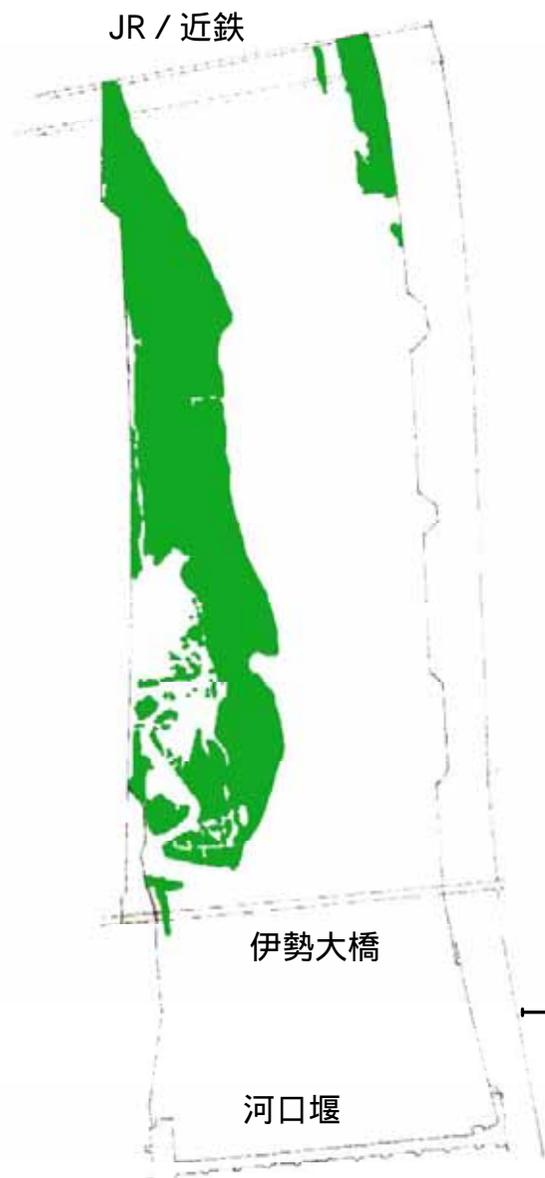
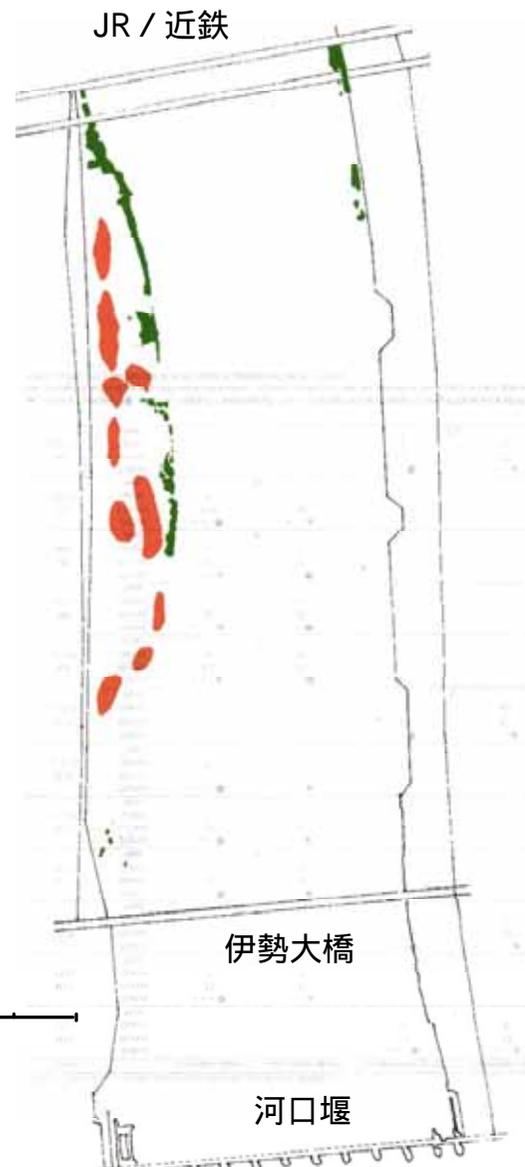
1994年
15.4 ha

2002年
0.7 ha (残存率 4.5 %)

河口堰運用 7年後の ヨシ原 面積の 変化

伊勢大橋—
長良川大橋間
(約8 km)の
ヨシ原

34.4 ha
3.8 ha

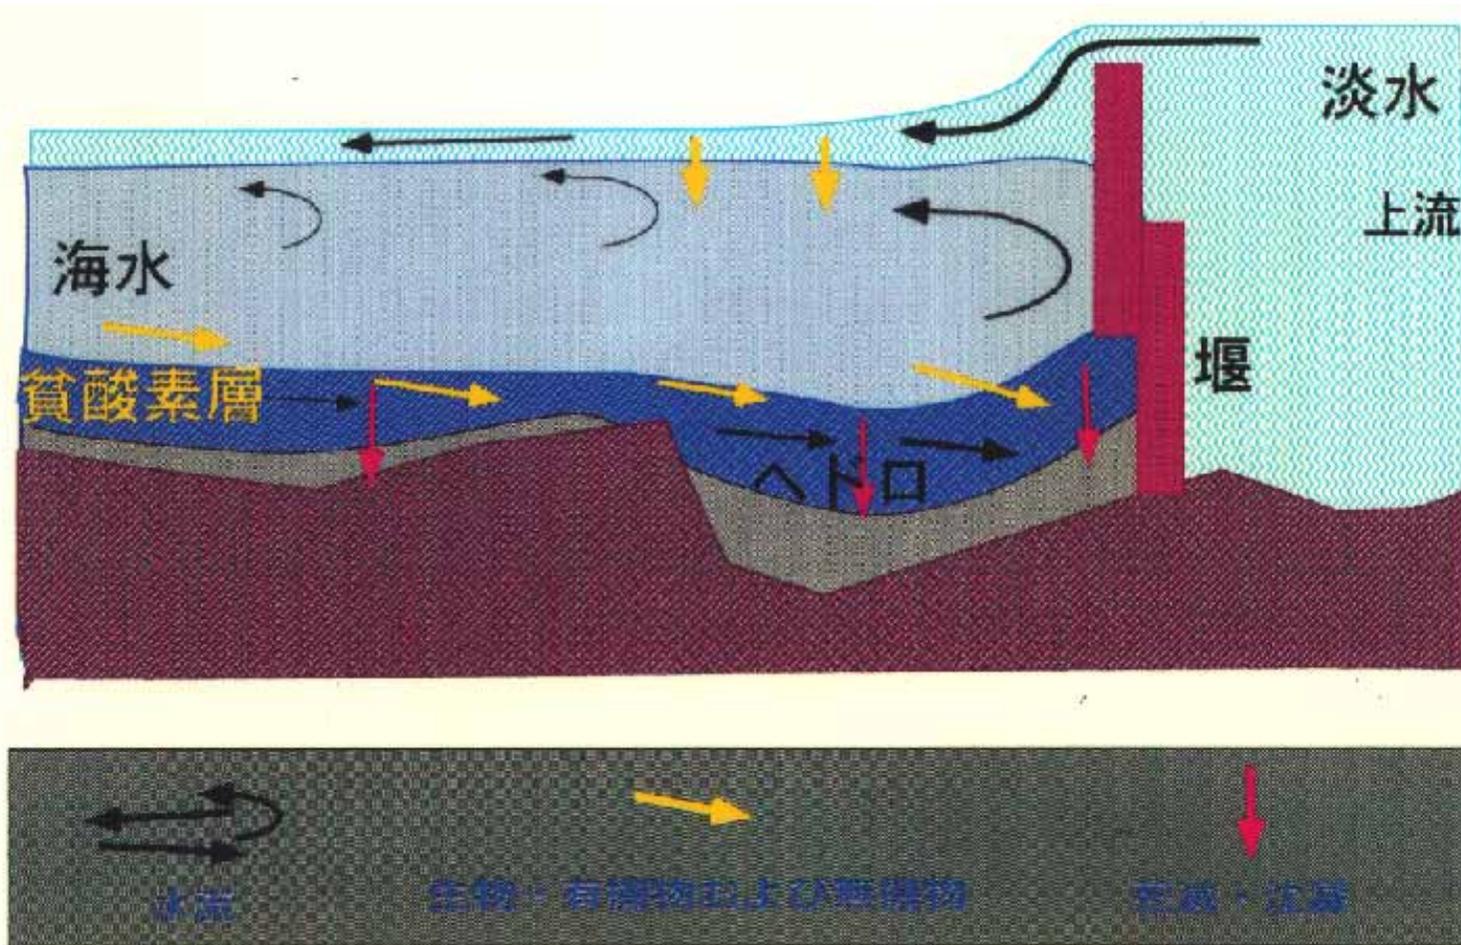
淡水プランクトンの死滅

淡水プランクトンの増殖

図4. 河口堰下流でヘドロの蓄積が起こるメカニズム 粕谷志郎氏作成

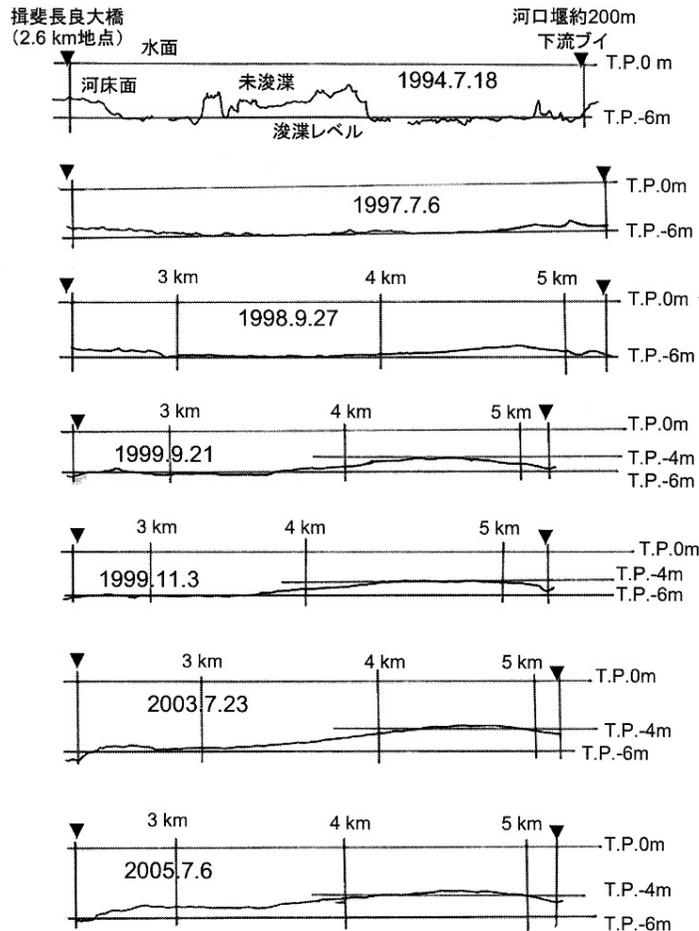
図1. 長良川河口堰下流部における河床変動.

(山内ら2010より)

両図とも河口堰下流の河床が経年的に上昇したことを示す. 左図では, 4-5 Km区間で約2 mの上昇が認められる. 右図では, 1999年9月, 2002年7月の出水後急激な上昇があった. 2004年10月の大出水(約8000 m³/s)後には数地点で急激な低下(洗掘)がみられた.

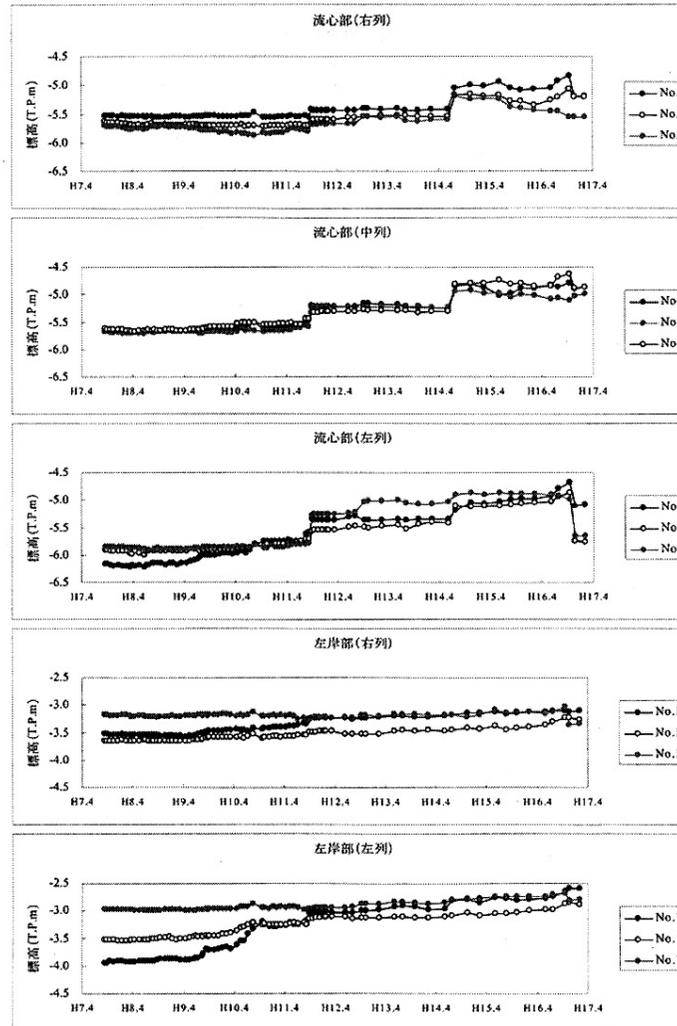
図2. 河口堰直下(約200m下流)における河床変動状況. 国土交通省中部地方整備局・水資源機構中部支社(2005)¹³⁾より転載.
