河口堰下流部における経年的河床上昇

III. 仔アユ降下時の影響

IV. マシジミの減少 - 河川の人工水路化

V. 塩害はおきるか？

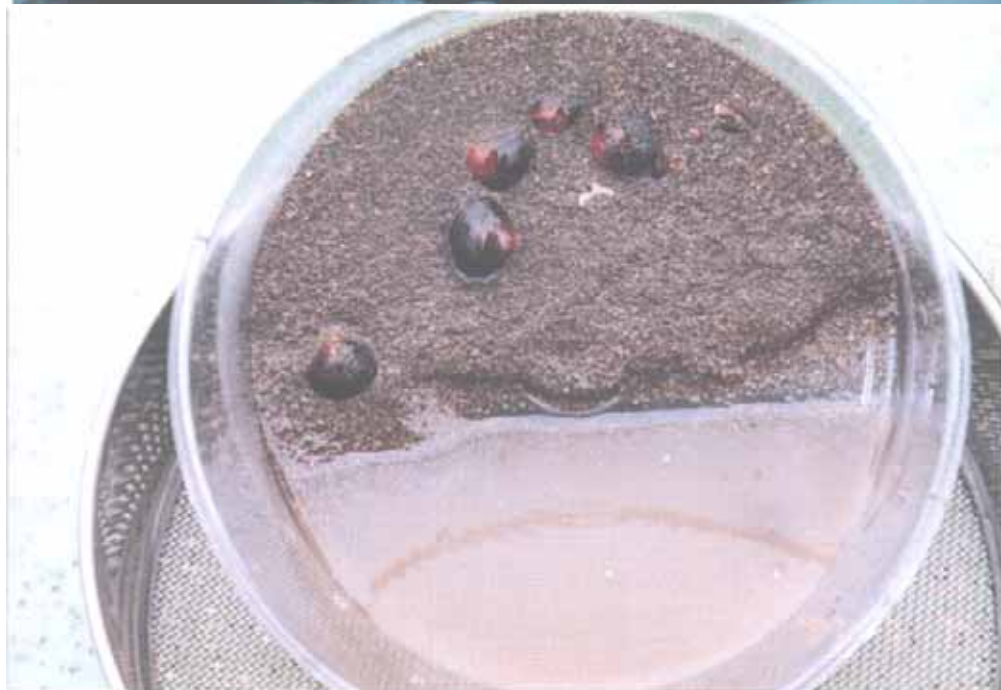
河口堰下流の堆積物

堰下流400 m地点の
有機物を多量に含む
黒色軟泥 **ヘドロ**

同地点揖斐川の底質

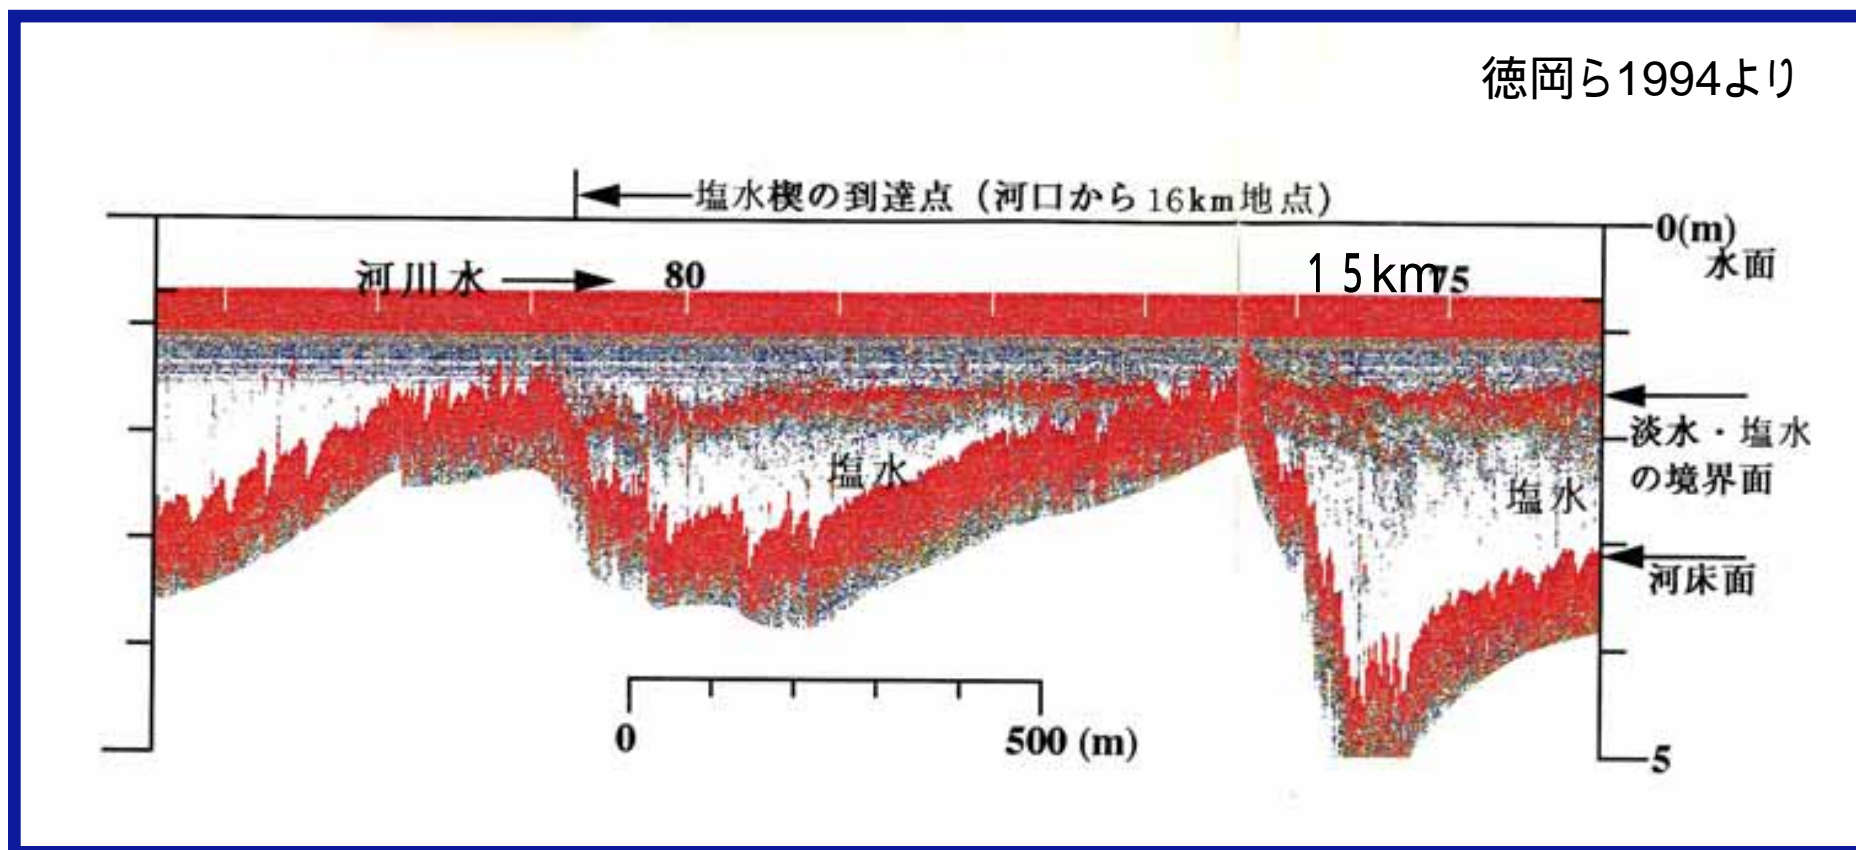
長良川のマウンド区域にも水深約4 - 6mの澇筋があり、
塩水が15km地点で止められてはいなかった。

長良川15 - 16km地点における塩水クサビ. 1994年1月22日 (若潮).
(忠節流量 $47 \text{ m}^3 / \text{s}$)

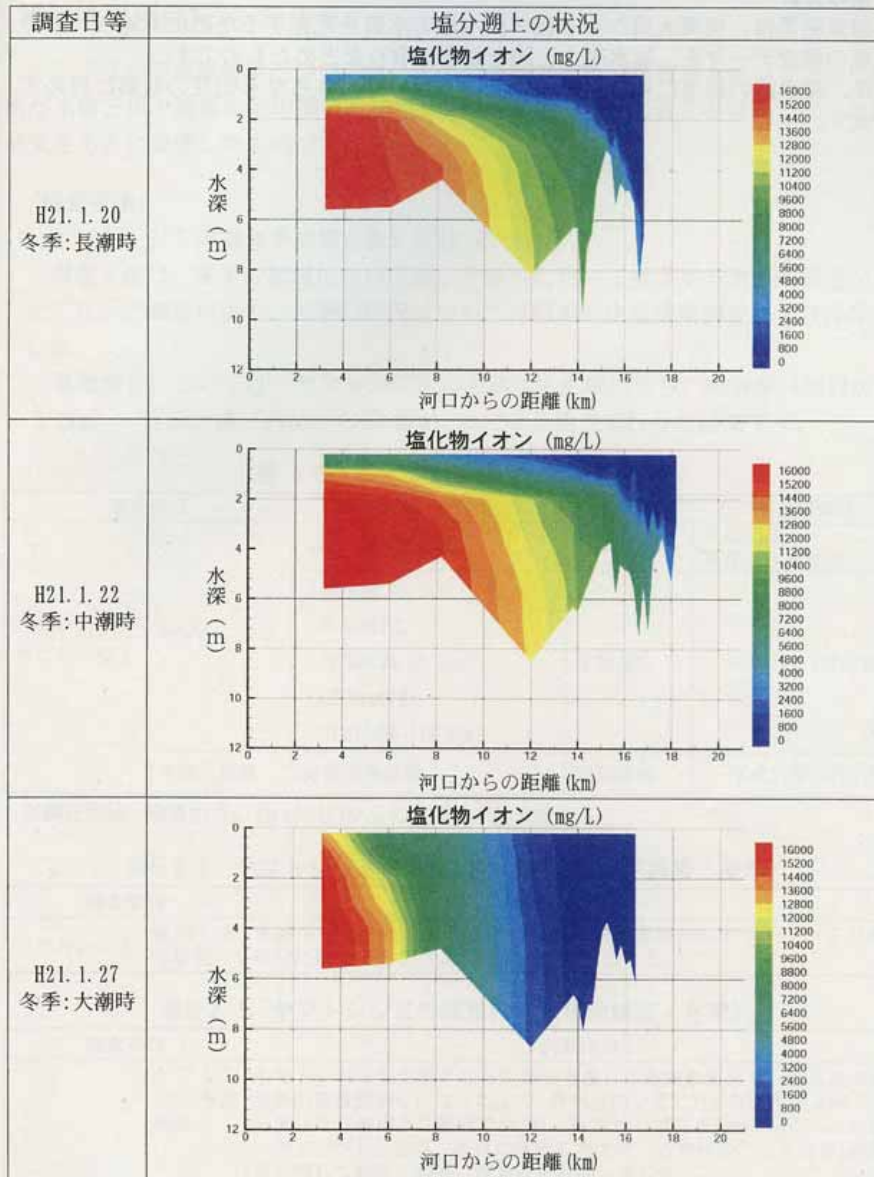
図 5.1-12 塩分遡上状況 (冬季)

木曾川における塩水遡上 水資源機構2009「木曾川連絡導水路事業環境レポート(案)」より
