図12-5 ヤマトシジミ・ハマグリ・アサリ漁獲量

図21-6-1 底質調査 試料採取位置(エクマンバージ15cm×15cm採取)

図12-6-2 底質調査 試料採取河床断面(堰下流 河口から5.0km)

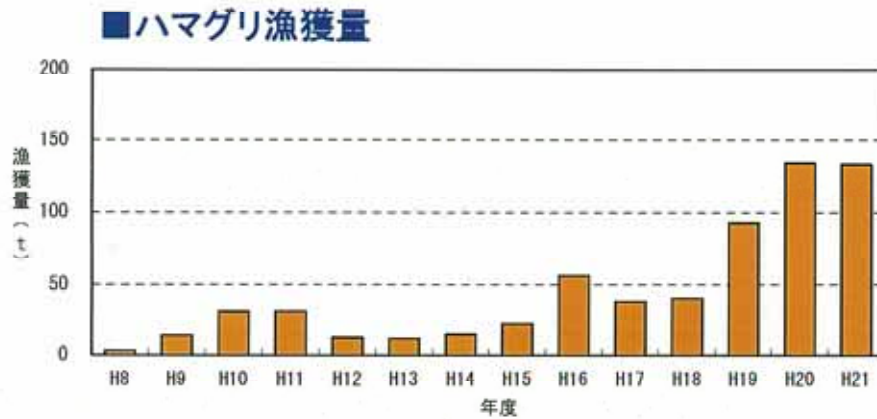
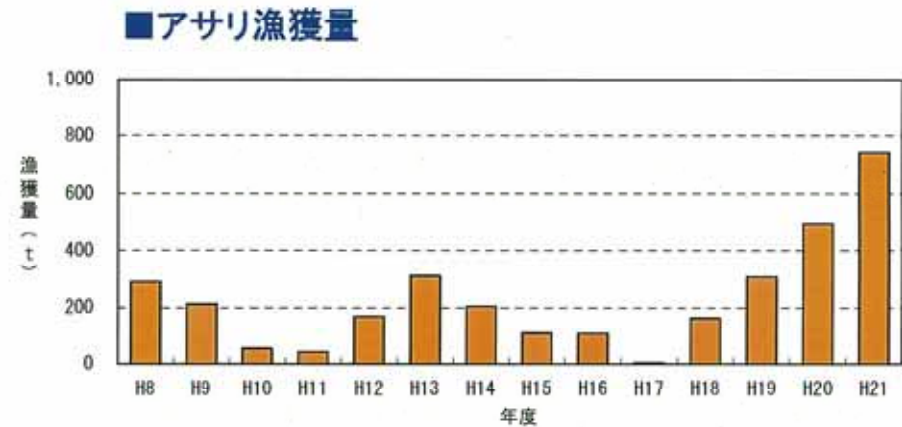
※資料は、赤須賀漁業協同組合の提供によるものであり、漁獲量は同組合で扱った量である。

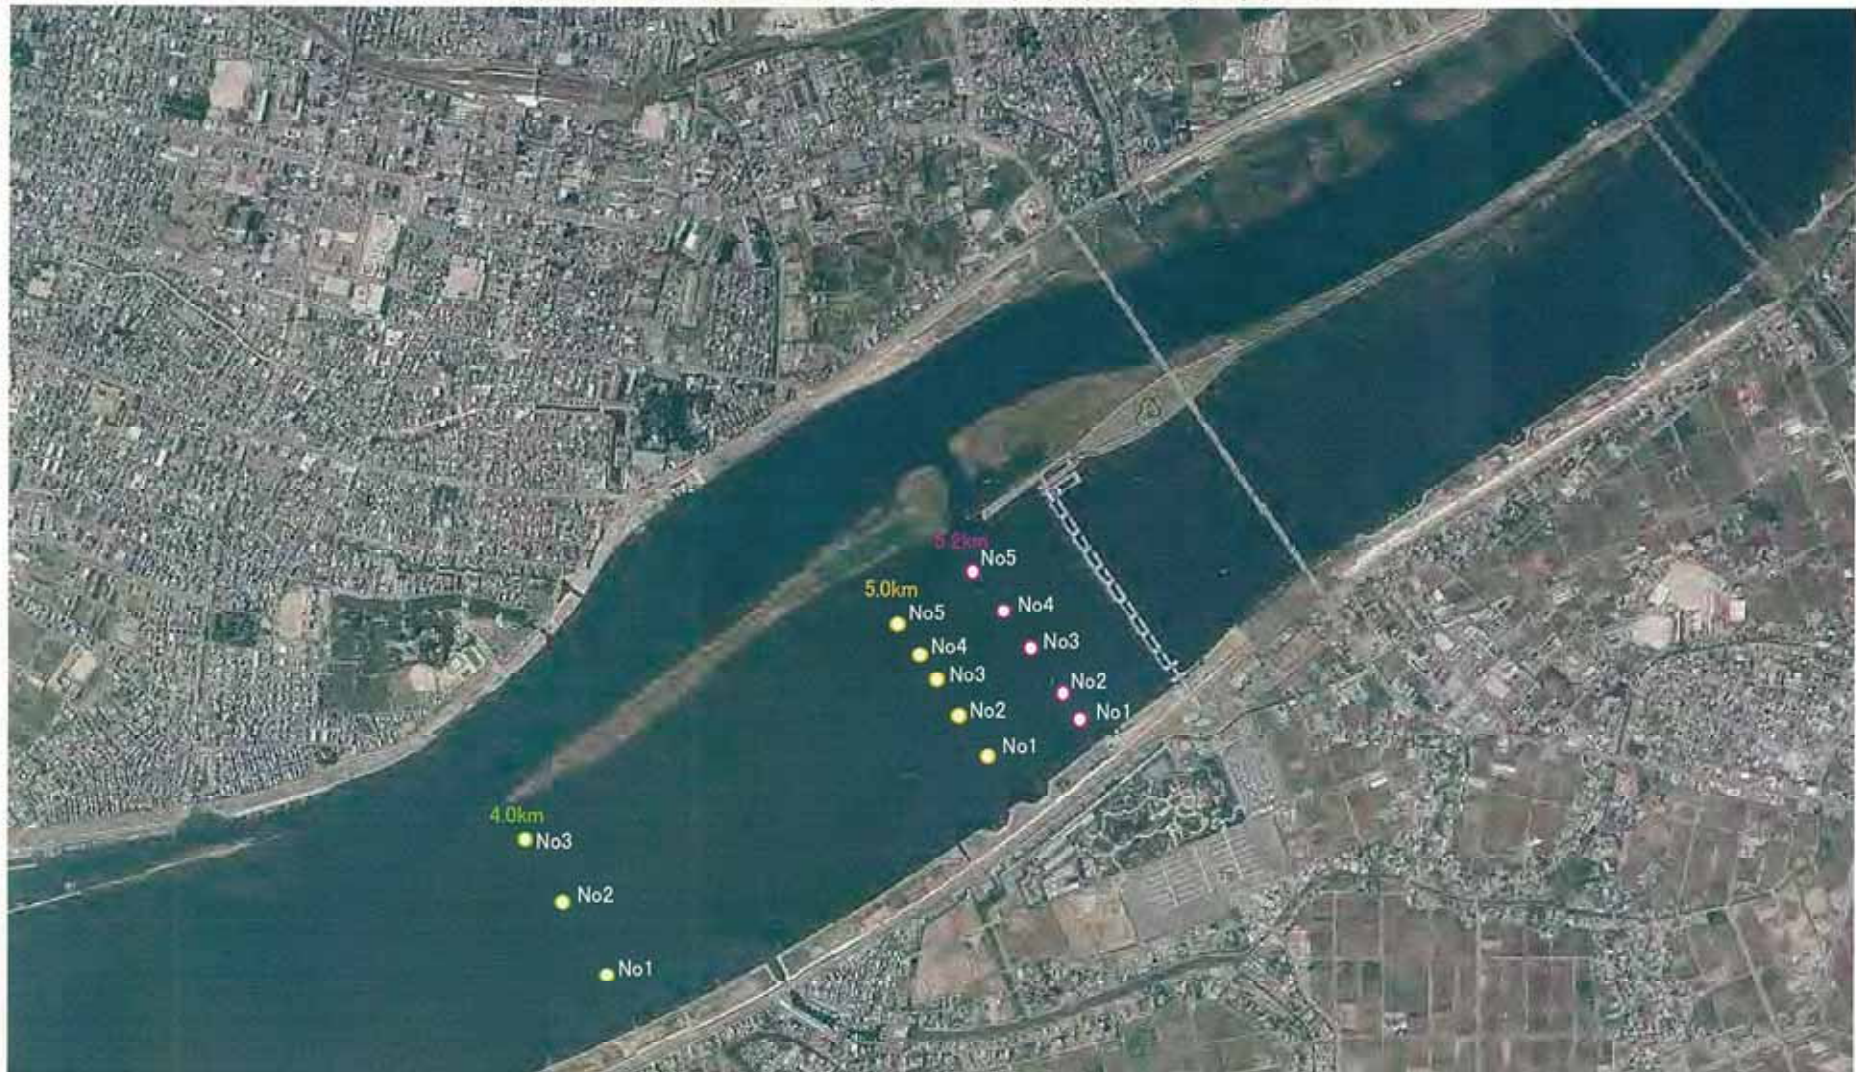
採取日:平成23年7月15日、平成23年8月8日

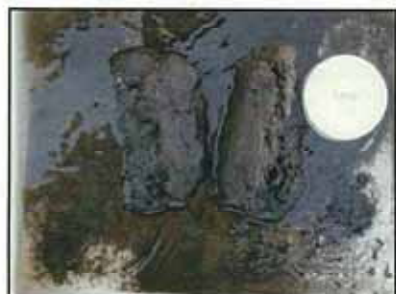
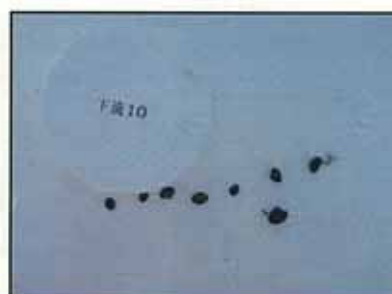
図12-6-3 底質状況(平成23年7月15日 堰下流 河口から5.0km)

No1 (左岸) シジミ 8個

No1 : 堰下流水位-1.16m
No2 : 堰下流水位-1.12m
No3 : 堰下流水位-1.10m
No4 : 堰下流水位-1.07m
No5 : 堰下流水位-1.04m

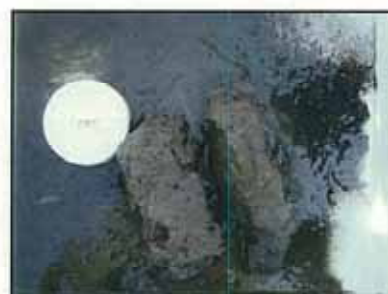
No4 (右岸中央より) シジミ 20個

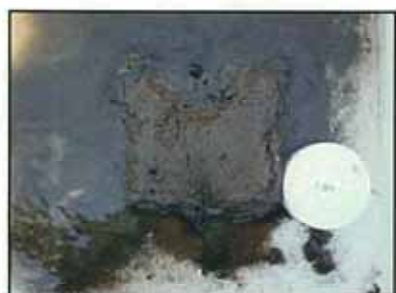
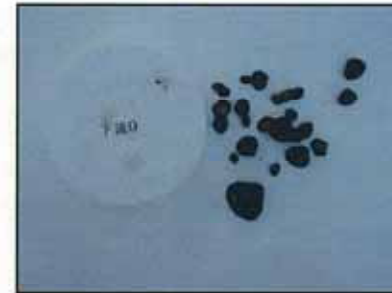
No2 (左岸中央より) シジミ 25個

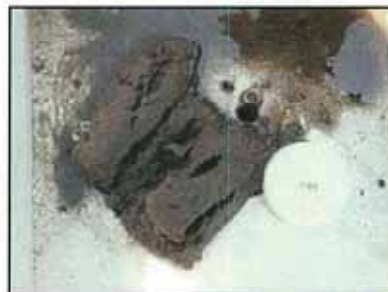
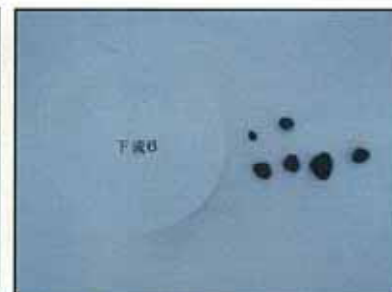
No5 (右岸) シジミ 6個

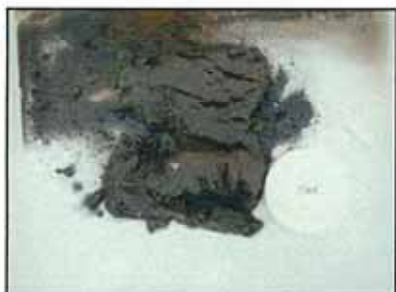
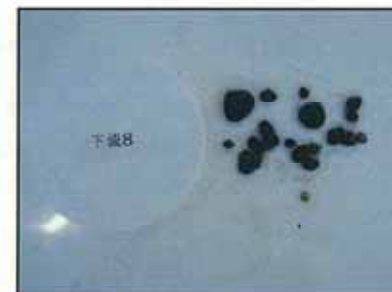
No3 (左岸中央) シジミ 22個

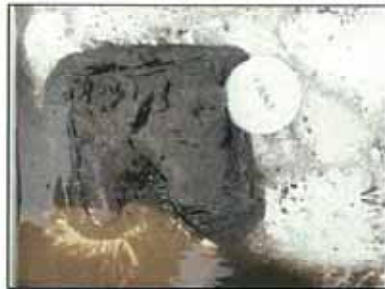
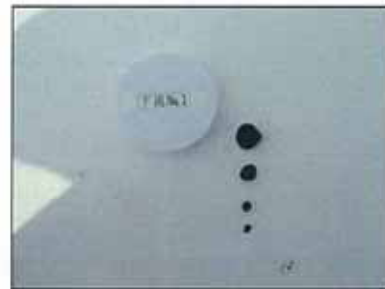
図12-6-4 底質状況(平成23年8月8日 堰下流 河口から5.0km)

No1 (左岸) シジミ 4個

No1: 堰下流水位-0.30m
No2: 堰下流水位-0.25m
No3: 堰下流水位-0.20m
No4: 堰下流水位-0.16m
No5: 堰下流水位-0.12m

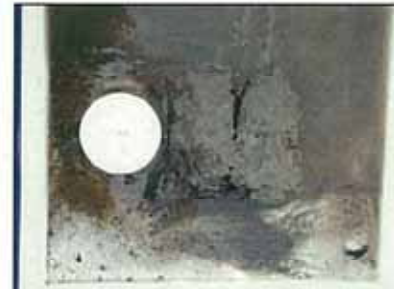
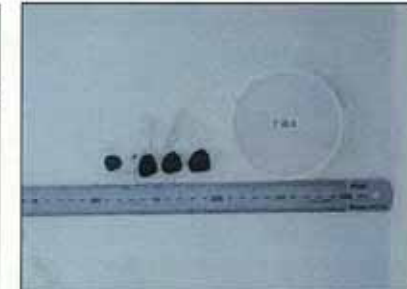
No4 (右岸中央より) シジミ 4個

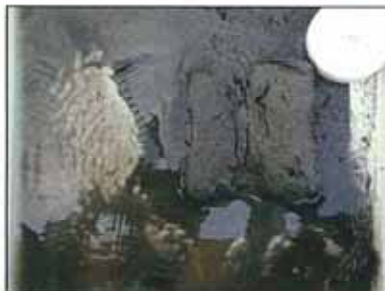
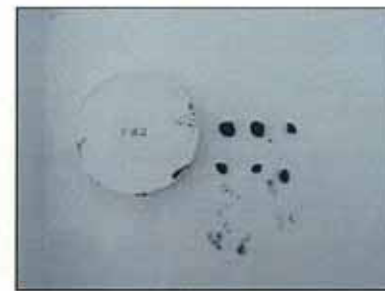
No2 (左岸中央より) シジミ 6個

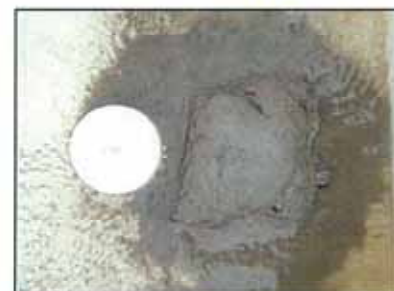
No5 (右岸) シジミ 30個

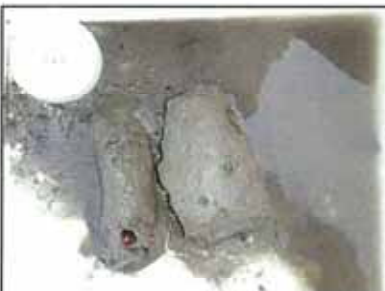
No3 (左岸中央) シジミ 11個
