図12-6-5 底質調査 試料採取河床断面(堰下流 河口から4.0km)

図12-6-6 底質状況(平成23年7月15日 堰下流 河口から4.0km)

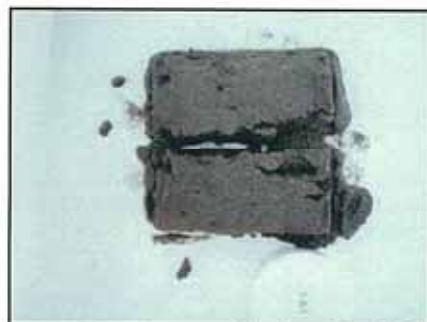
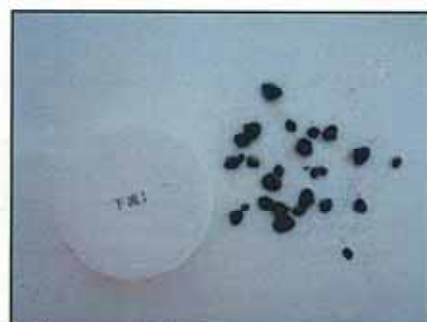
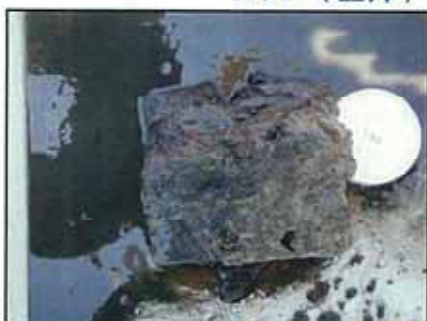
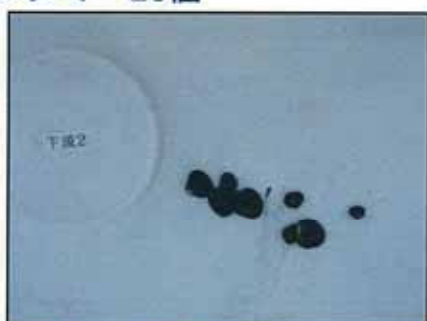
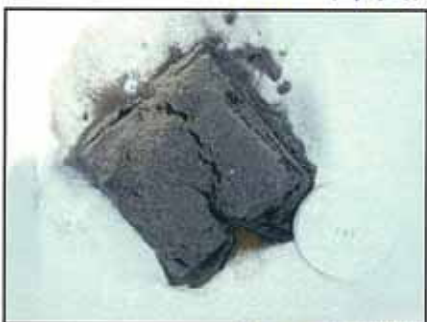
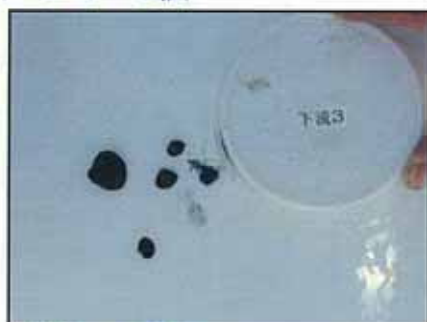
No1 (左岸) シジミ 26個

No2 (中央) シジミ 8個

No3 (右岸) シジミ 5個

No1 : 堰下流水位-1.19m

No2 : 堰下流水位-1.21m

No3 : 堰下流水位-1.23m

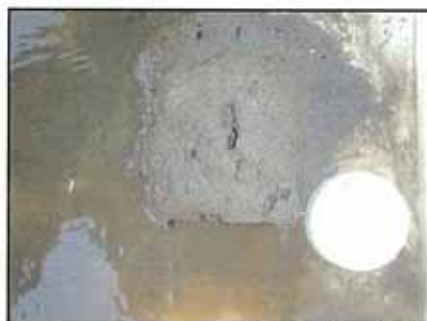
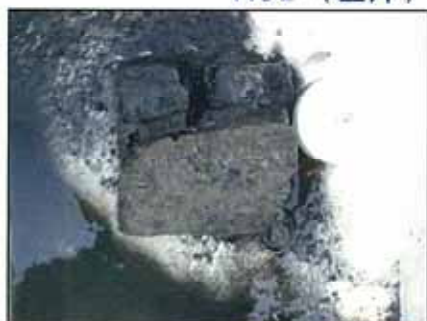
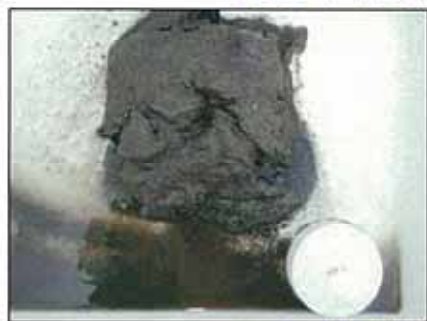
図12-6-7 底質状況(平成23年8月8日 堰下流 河口から4.0km)

No1 (左岸) シジミ 36個

No2 (中央) シジミ 8個

No3 (右岸) シジミ 50個

No1 : 堰下流水位0.14m
No2 : 堰下流水位0.08m
No3 : 堰下流水位-0.02m

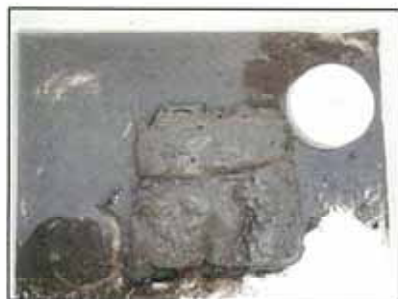
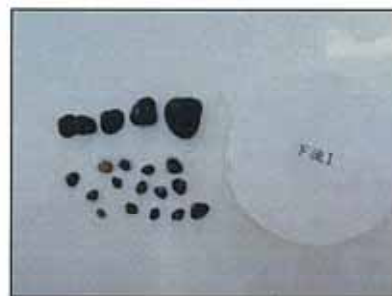
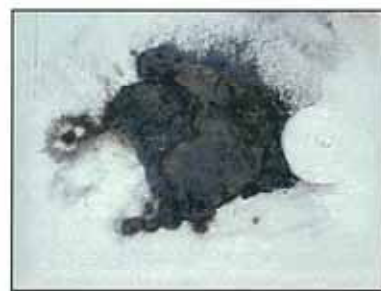
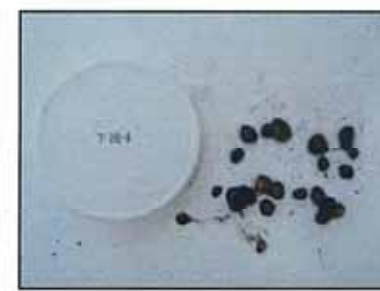
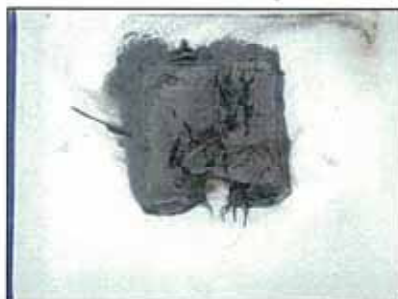
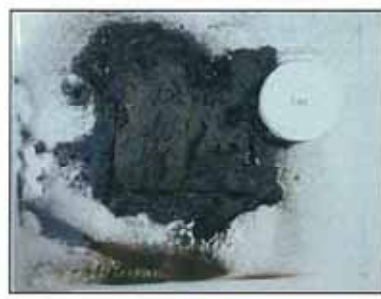
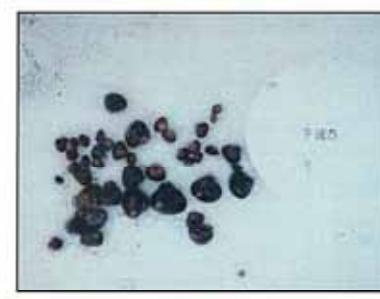
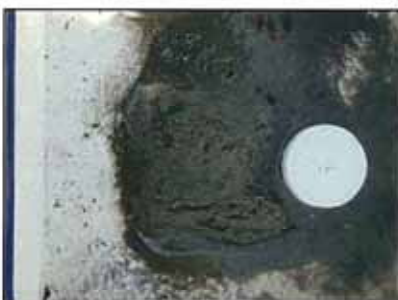
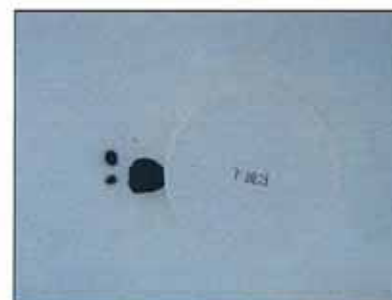
図12-6-9 底質状況(平成23年7月15日 堰下流 河口から5.2km)

No1 (左岸) シジミ 20個

No4 (右岸中央より) シジミ 21個

No2 (左岸中央より) シジミ 11個

No5 (右岸) シジミ 45個

No3 (左岸中央) シジミ 3個

No1: 堰下流水位-0.88m
No2: 堰下流水位-0.90m
No3: 堰下流水位-0.94m
No4: 堰下流水位-0.98m
No5: 堰下流水位-1.02m
