# 円山川の主な支川

# 近畿管内の他河川との河床勾配比較

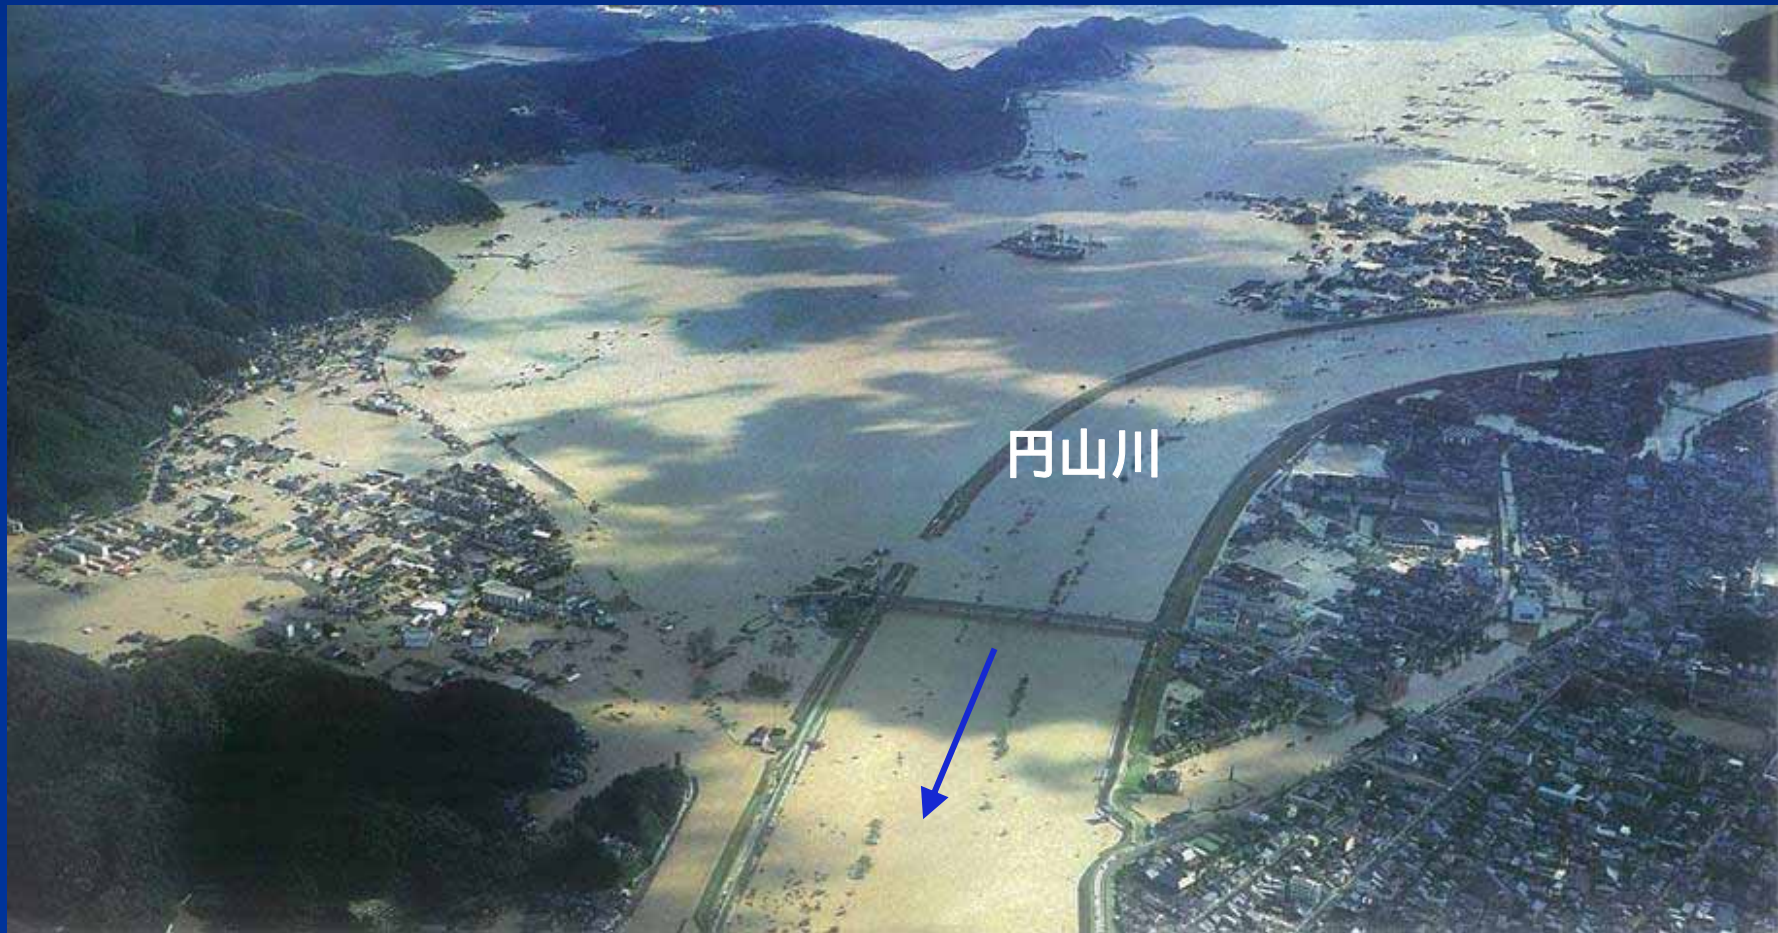
# 浸水被害状況

台風23号により大半が浸水した豊岡市街地  
(平成16年10月)

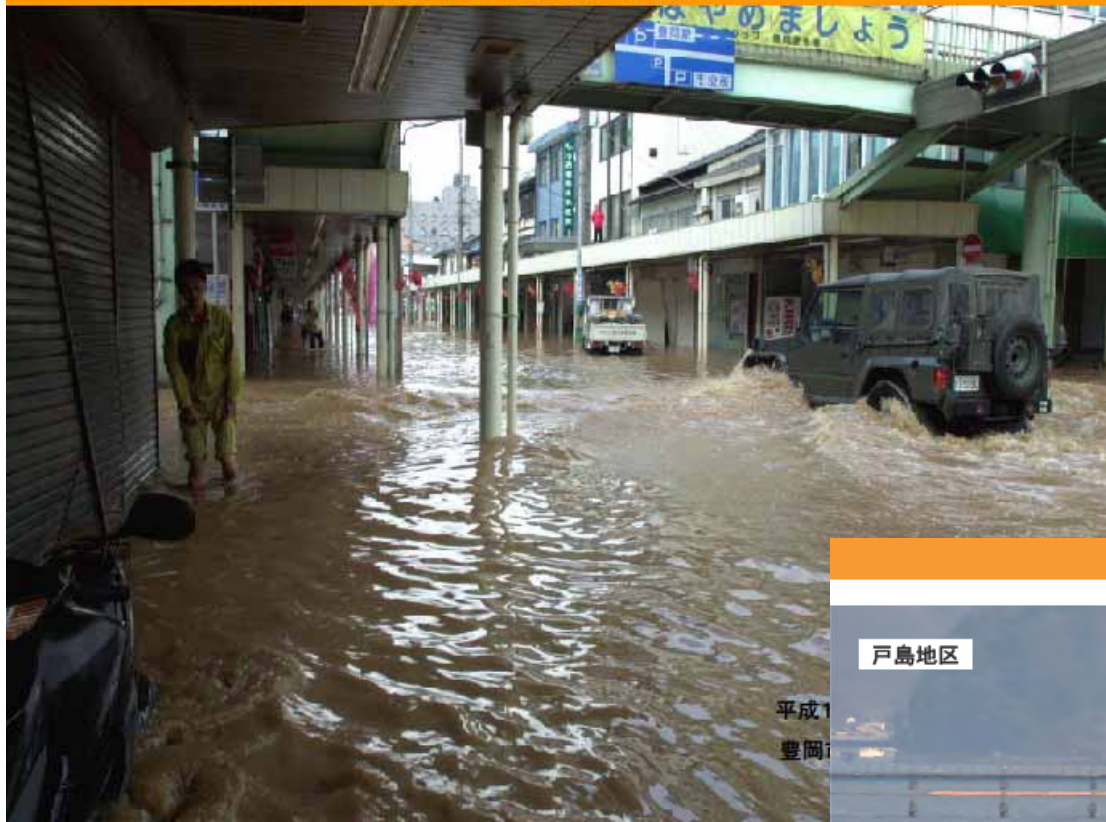
平成16年台風23号による被害

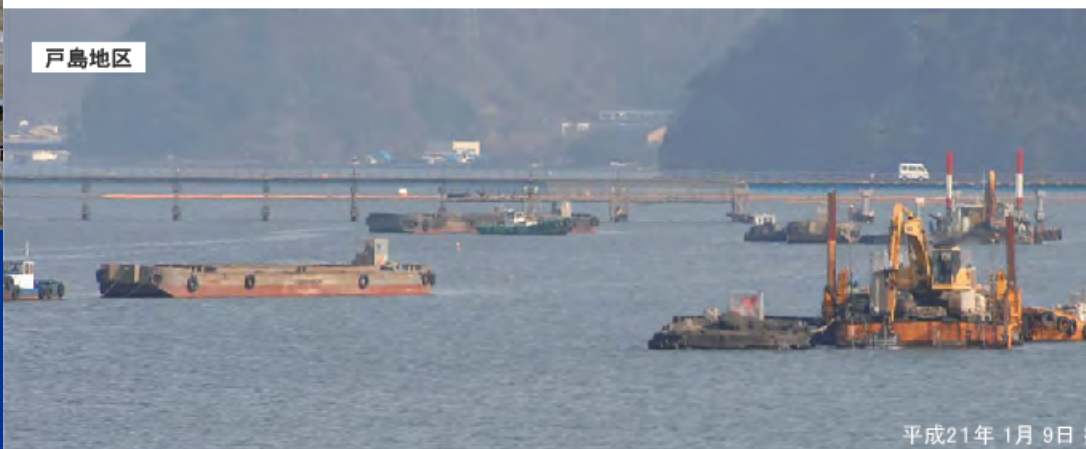
戸島地区

激特実施状況 河道掘削(円山川下流部)
