4.2 事業メニュー

4.2 事業メニュー（治水対策基本方針）

台風9号における激特事業の治水効果発現（過去洪水との比較）

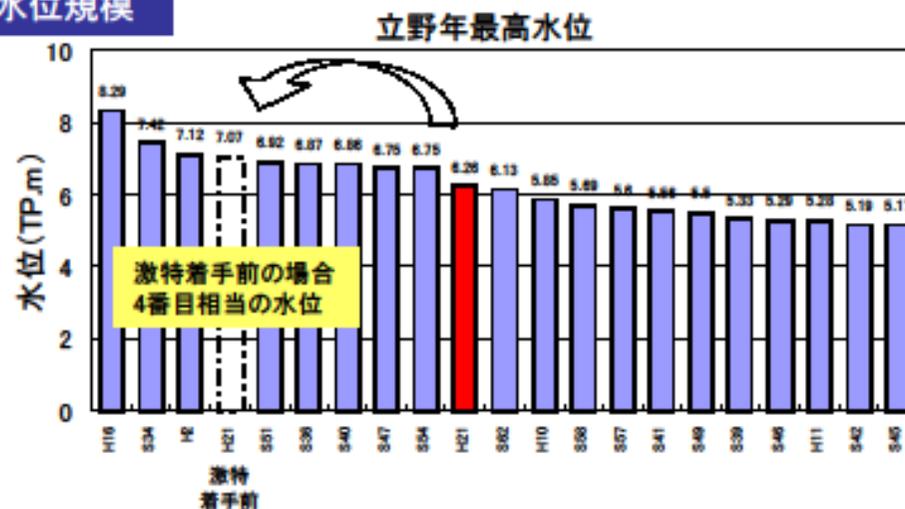
激特事業着手前ケースの水位規模

観測史上3位の流量であつたのに対し比較的被害が小さい

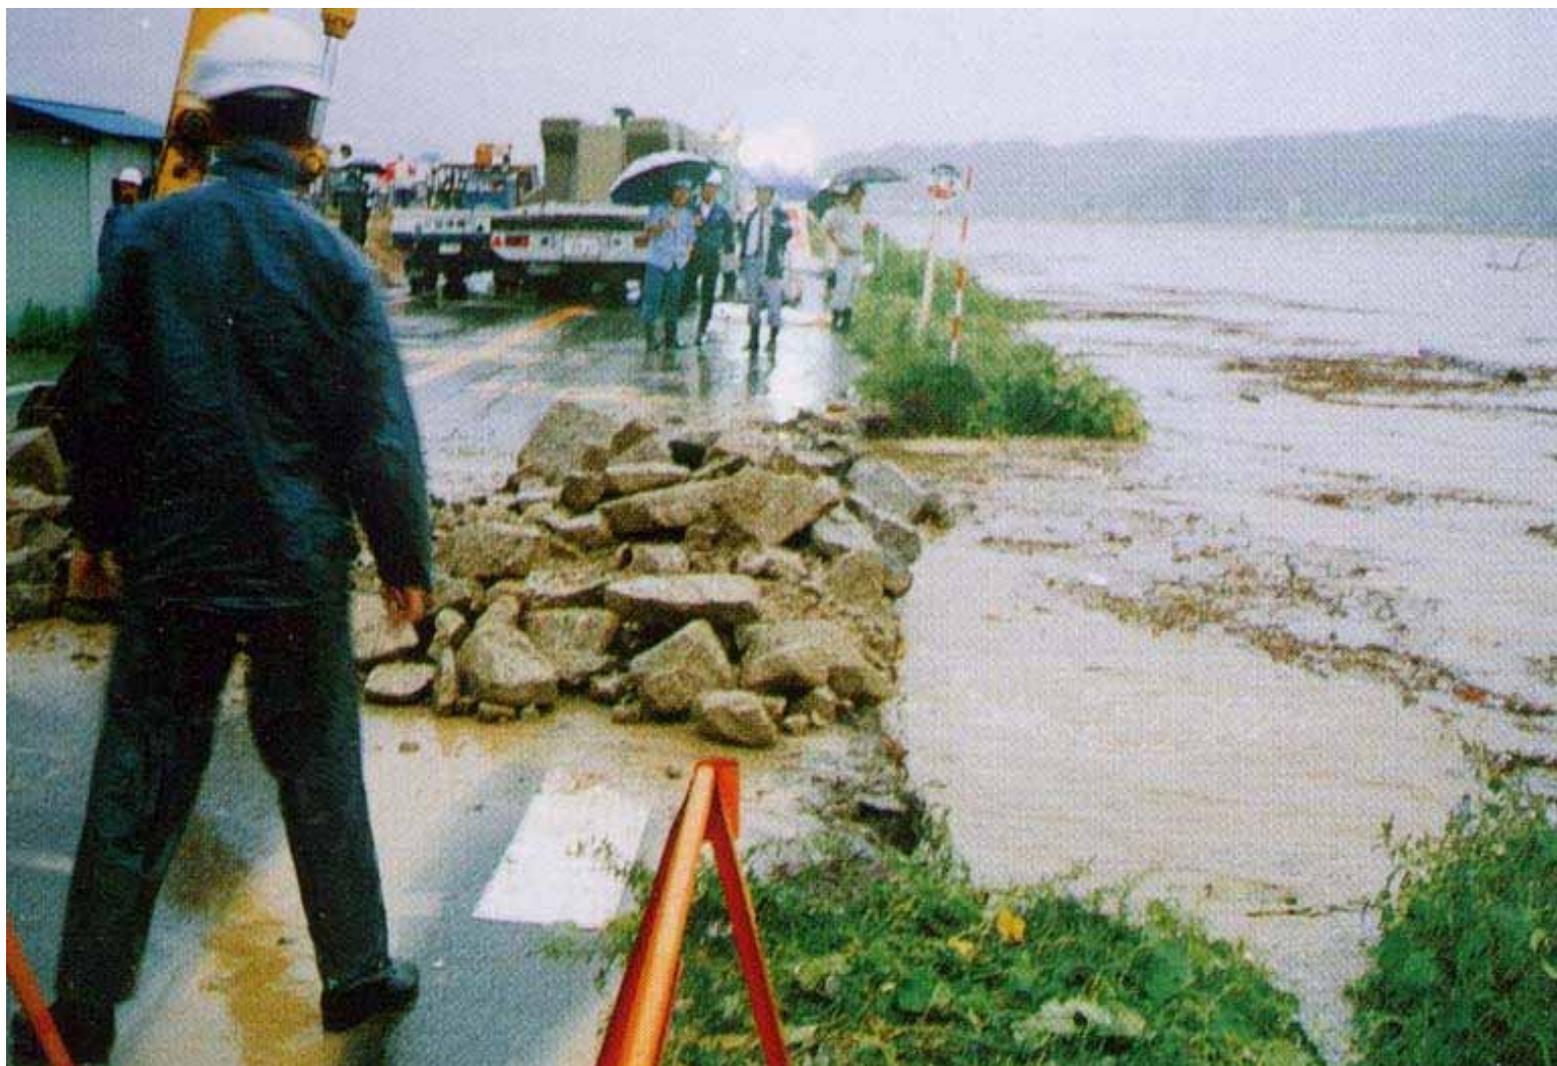
1990年9月台風19号による出水時の
円山川豊岡市江本地先における水防活動

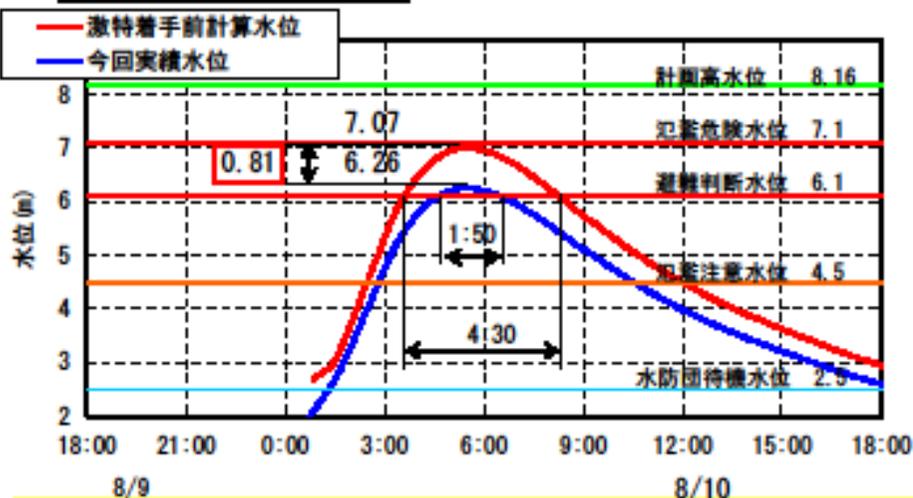
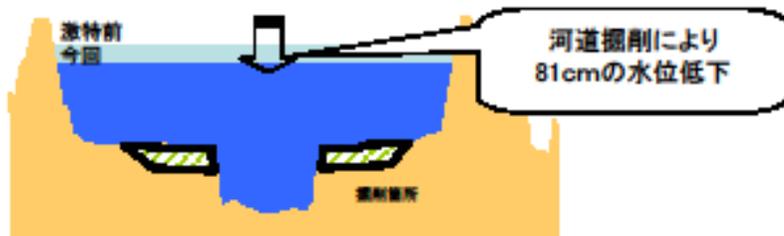
立野観測所(豊岡市街地)

激特事業着手前ケースの場合の水位

・避難判断水位を上回る時間を約1/3に短縮

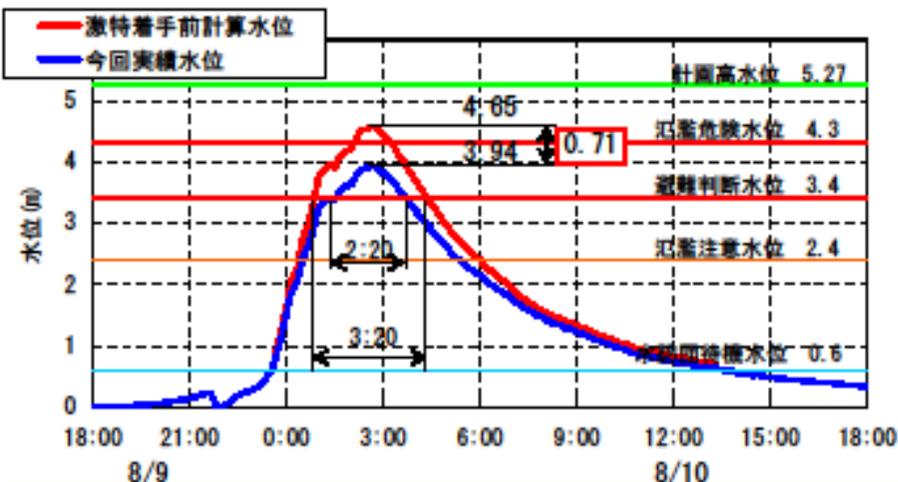
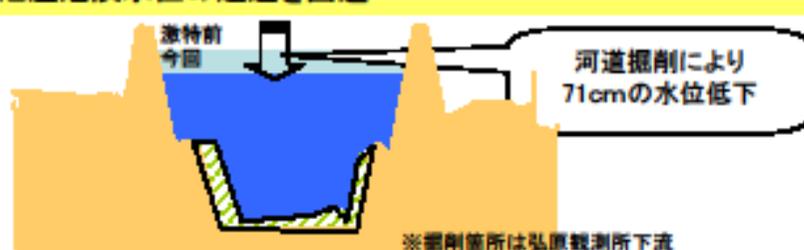
弘原観測所(出石市街地)

・避難判断水位を上回る時間を約2/3に短縮
・氾濫危険水位の超過を回避
