豊川用水二期事業

～ どんな工事をしているの？ ～

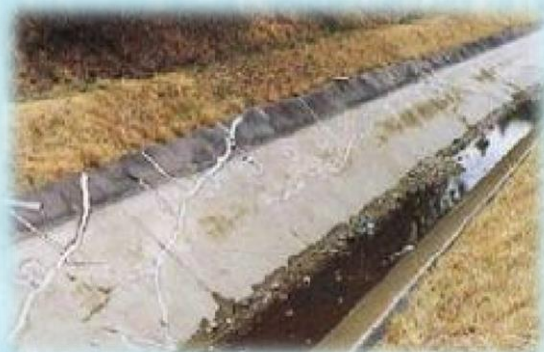
幹線水路のひび割れ

昭和43年の全面通水から豊川用水は、絶え間なく水を送り続けてきましたが、年月が過ぎ、老朽化によるコンクリートのひび割れや水漏れ等が起きるようになりました。もし、断水するような大きな事故になれば、農業、工業、生活用水など人々の生活への影響は計り知れません。そこで、水資源機構が事業主体となって平成11年度から施設の抜本的改修を図る「**豊川用水二期事業**」に着工しました。(工期：平成42年度まで、総事業費：2,484億円)

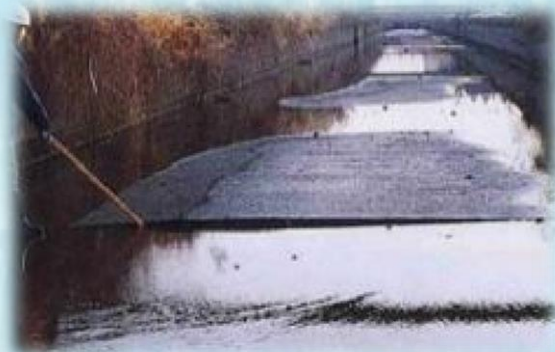
幹線水路の浮き上がり

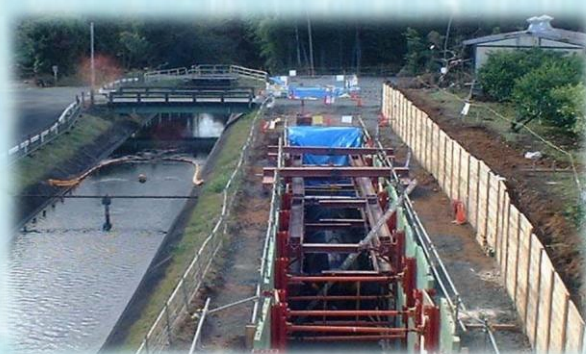
本線水路は通水しながら、先行して併設水路を施工

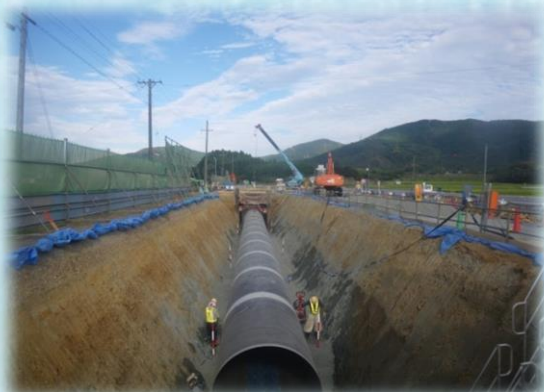
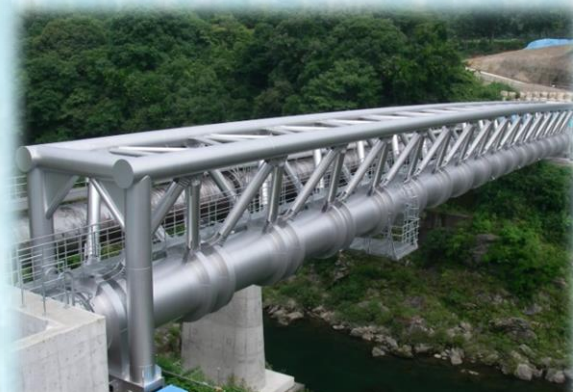
併設水路の施工状況

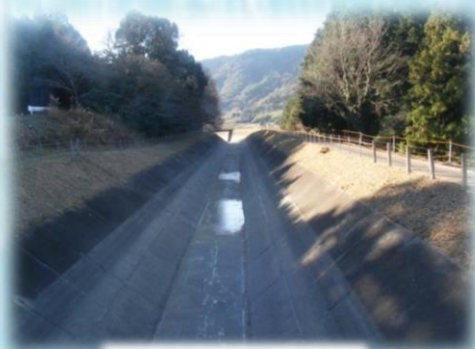
本線水路（改修前）

先行して設置した併設水路で水を止めずに送り続け、本線水路を空にして改修を行っています。

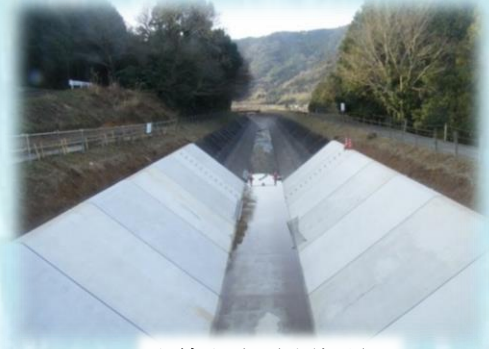
本線水路（改修後）

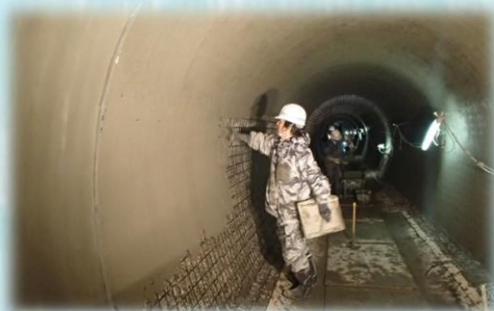
トンネル補強（炭素繊維グリッド工法）

地震により被災した場合、二次災害の危険度が高い施設や応急復旧が長期化する施設について、地震による被害を未然に防止するため耐震対策工事を実施しています。

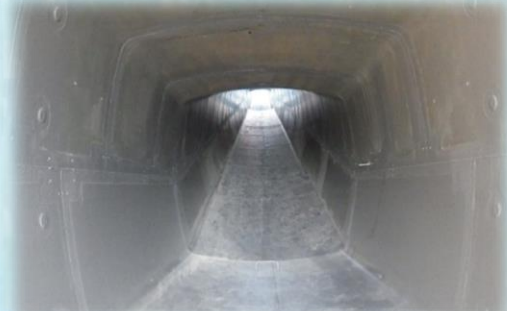
サイホン補強（角形鋼管）

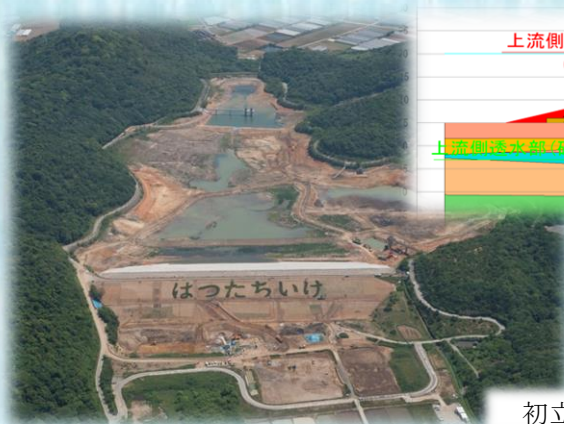
初立池（耐震補強工事 盛立完了）

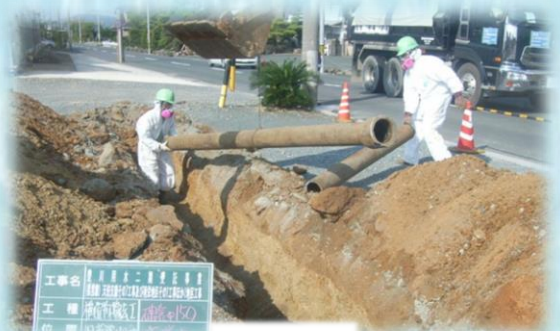
撤去状況

昭和40年代まで農業用支線水路において多用された石綿セメント管の老朽化が進行し、破損等に伴うアスベスト被害の懸念が生じたことから、塩化ビニール管へ布設替えを行いました。

※石綿セメント管は、飛散防止に細心の注意を払いながら、撤去、処分しています。
