添付資料 08 土地の利用履歴等調査概要

土地の利用履歴等調査概要  
(愛知県宮鷺塚住宅)

平成 31 年 3 月

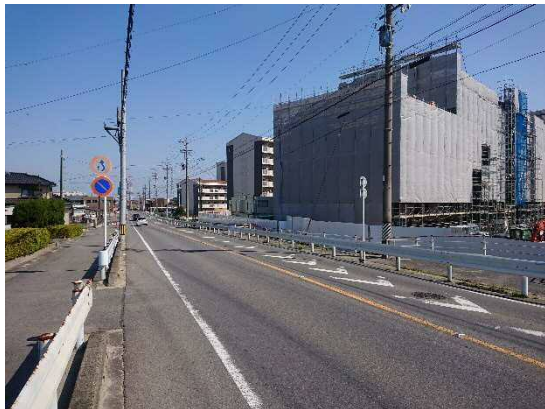
南西方より調査対象地

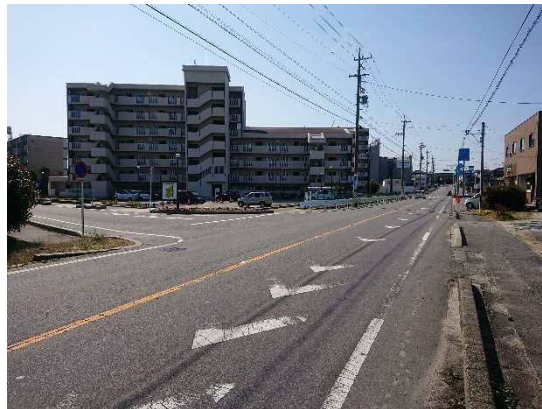
北東方より調査対象地（A棟など）

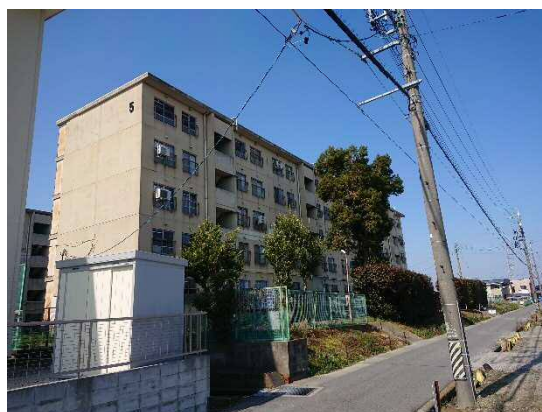
南西方より調査対象地（5棟など）

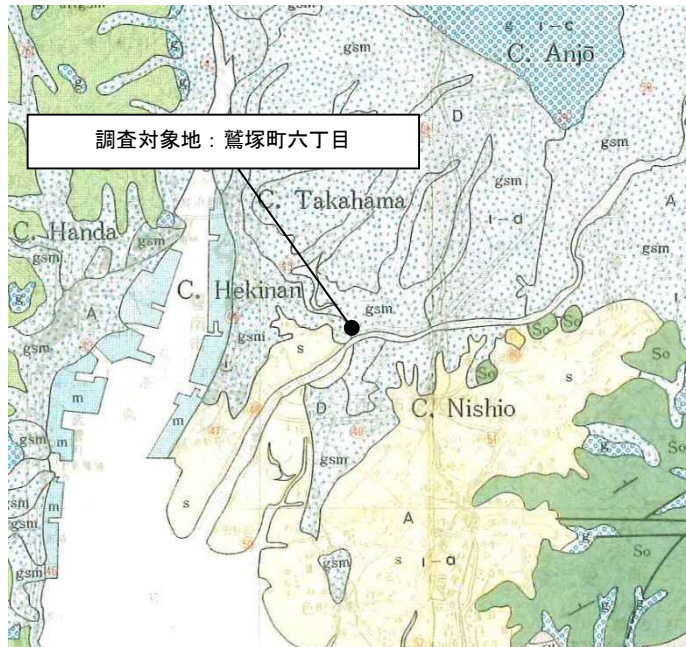
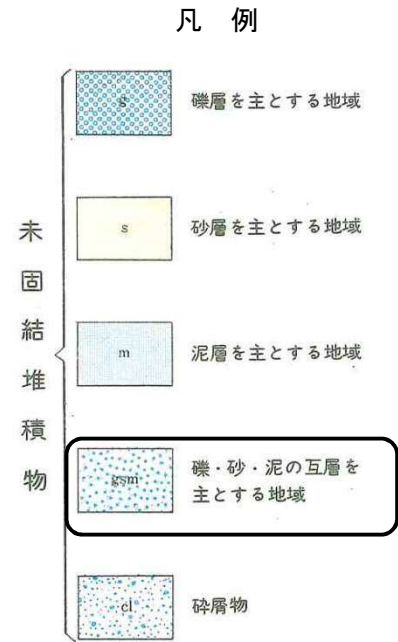
下図に示されるとおり、調査対象地の表層地質は、大部分が泥・砂・礫の不規則な互層からなる沖積平野の部分および大部分が同様の互層からなる洪積層であり、主に洪積台地をつくる互層である「未固結堆積物」から形成される。
