鷺塚住宅5号棟等
外壁仕上塗材分析調査業務

調 査 報 告 書

一般財団法人 東海技術センター

鷺塚住宅 5 号棟等外壁仕上塗材分析調査業務

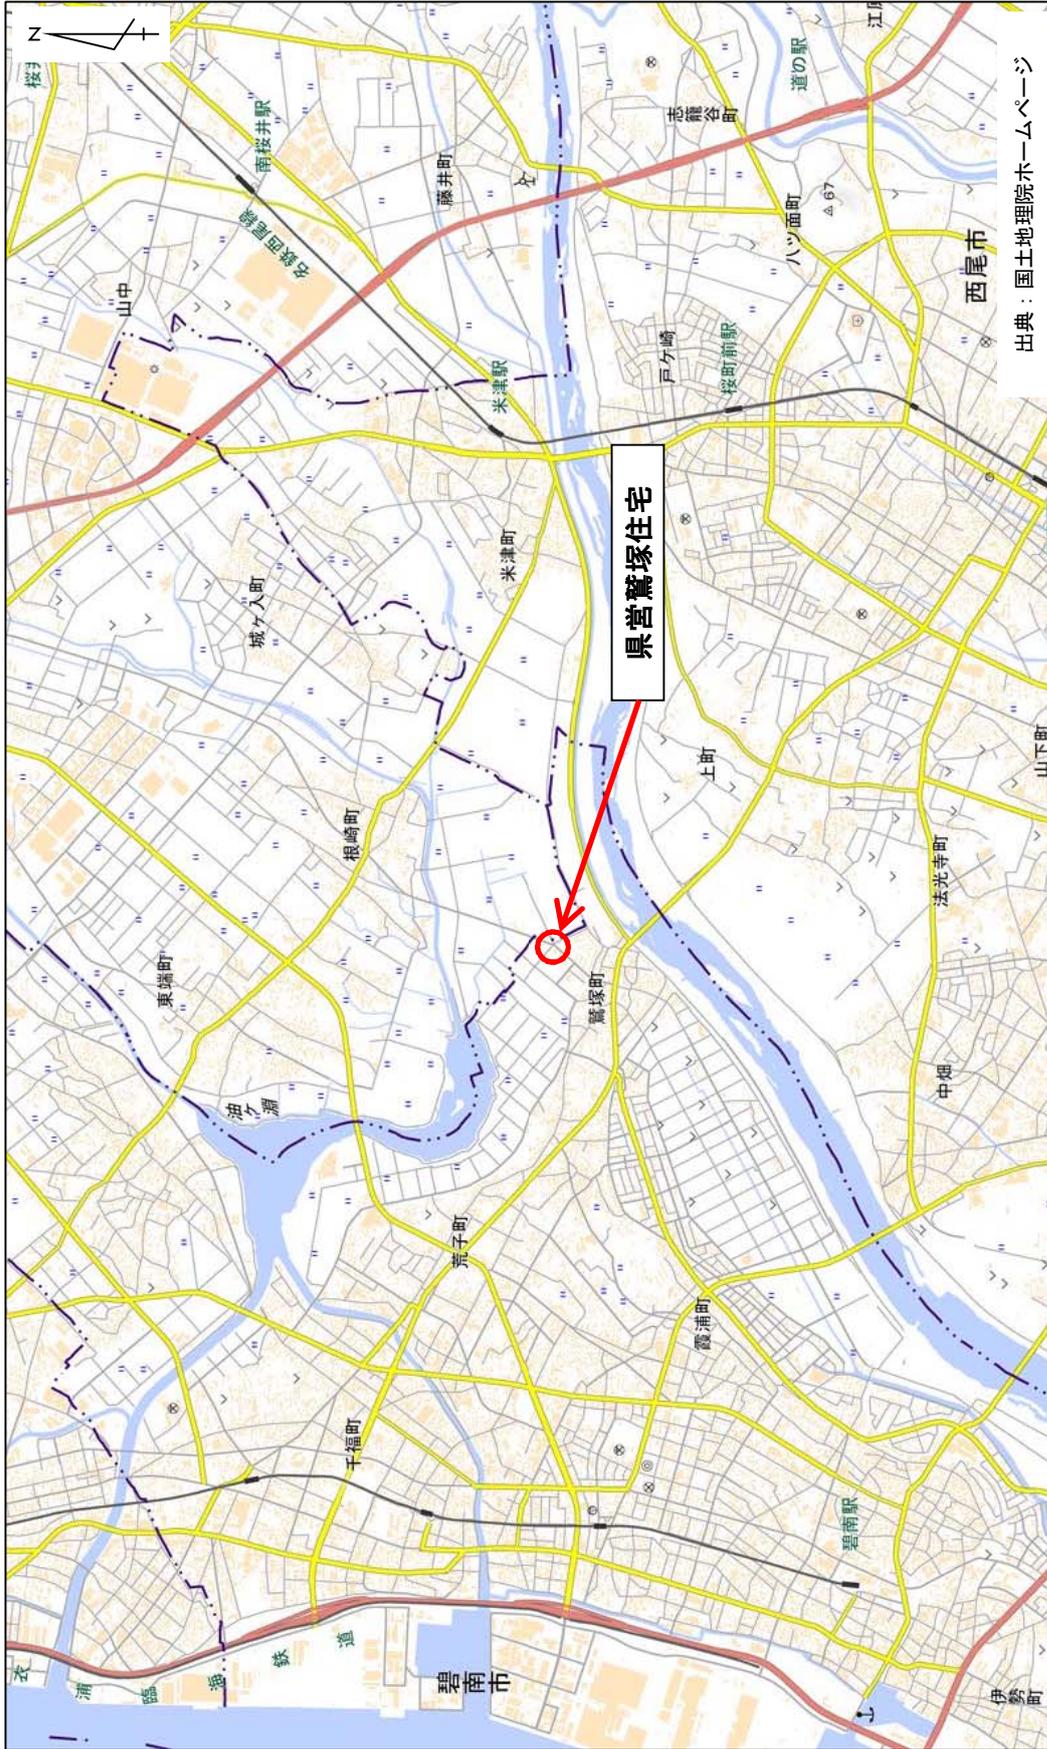
図1 調査対象施設

調査対象施設を図 1 に示す

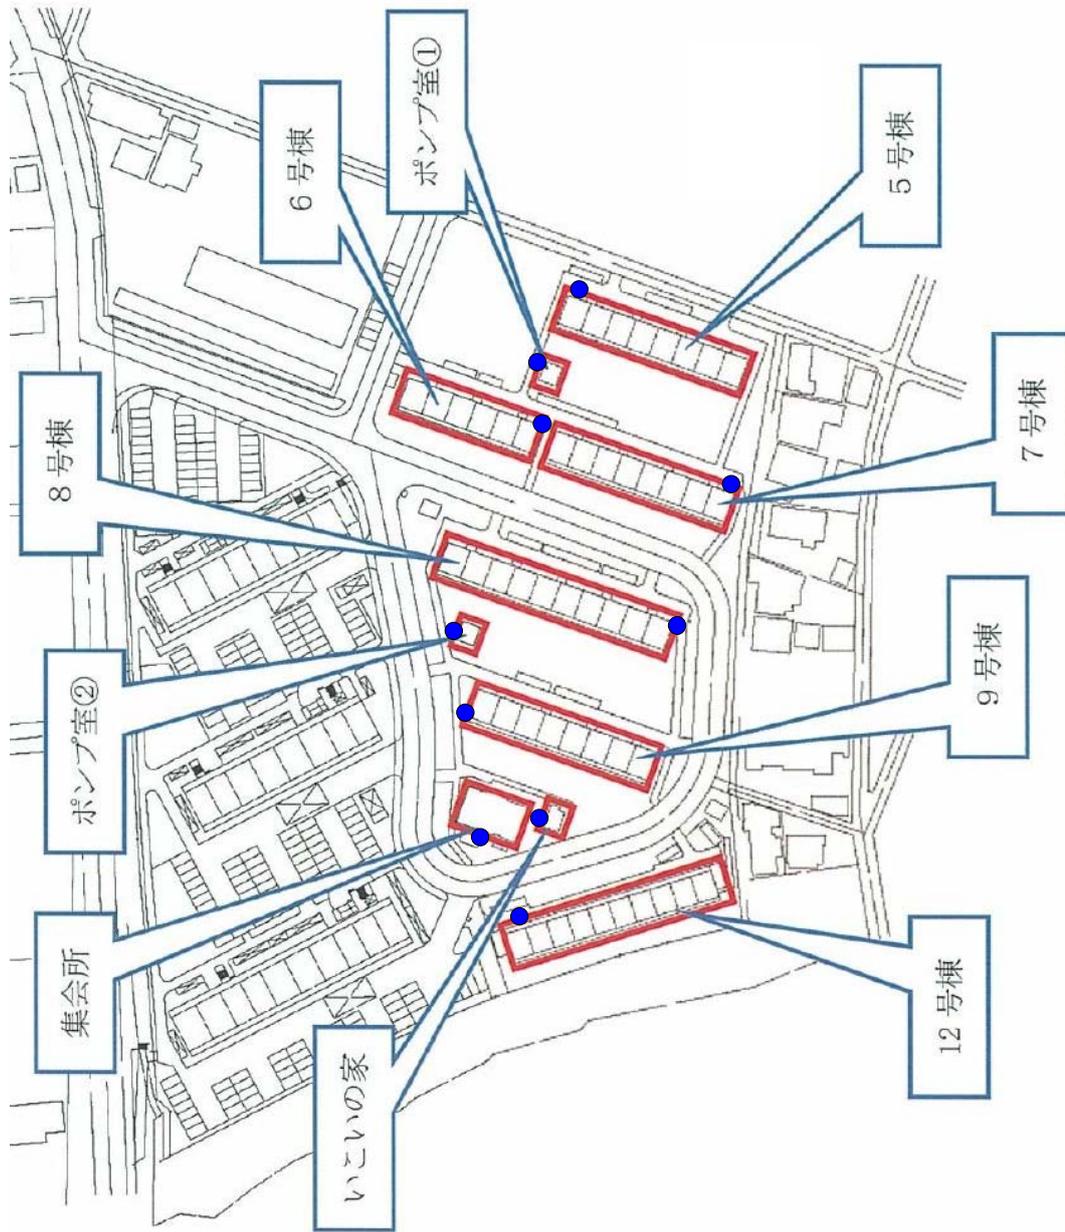
図2 試料採取位置図

試料採取位置を図2、調査結果を表1及び分析結果報告書に示す。また調査写真帳を巻末に示す。

表1に示すとおり、今回調査した10試料共にアスベストは検出されなかった。

19126879-006
12号棟
外壁
リシン

19126879-007
集会所
外壁
リシン

19126879-008
いこいの家
外壁
リシン

19126879-009
ポンプ室①
外壁
リシン

19126879-010
ポンプ室②
外壁
リシン

19126879-001
5号棟
外壁
リシン

19126879-002
6号棟
外壁
リシン

19126879-003
7号棟
外壁
リシン

19126879-004
8号棟
外壁
リシン

19126879-005
9号棟
外壁
リシン

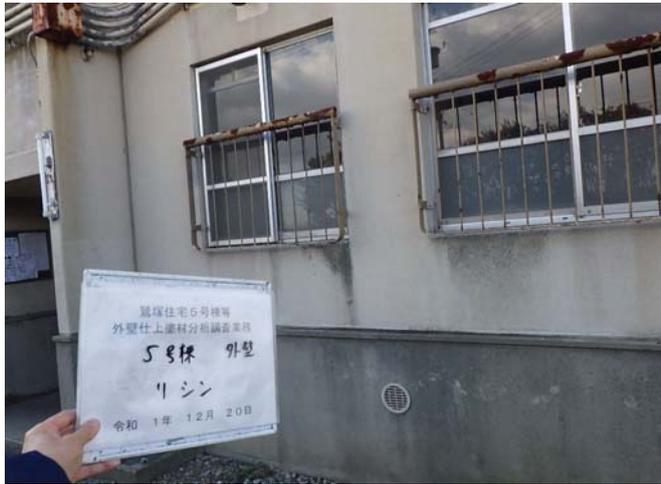
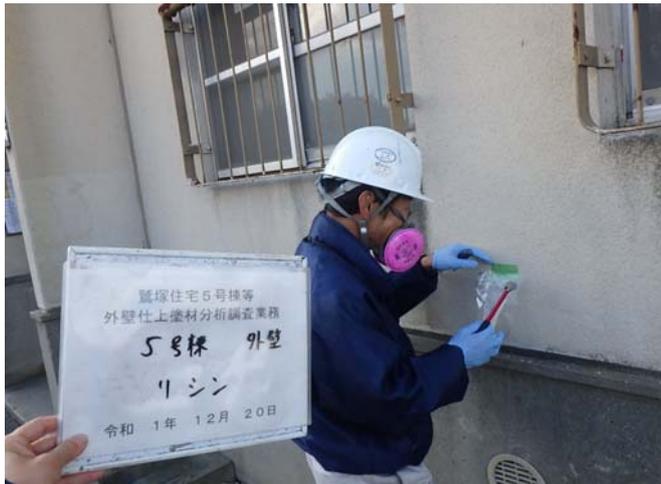
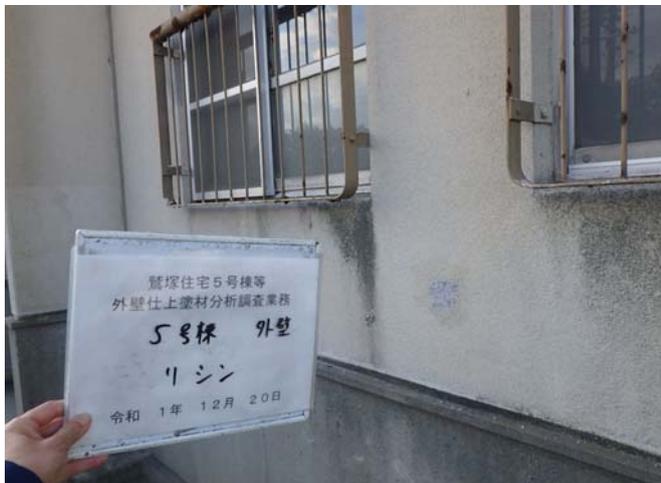
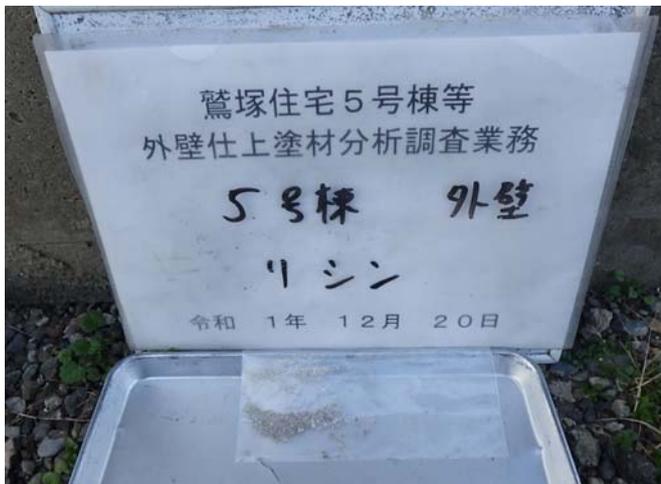
鷺塚住宅5号棟等 外壁仕上塗材分析調査業務
検体番号:19126879-001 県営鷺塚住宅 5号棟 外壁 リシン
<写真説明>
採取前
調査日: 令和1年12月20日

鷺塚住宅5号棟等 外壁仕上塗材分析調査業務
検体番号:19126879-001 県営鷺塚住宅 5号棟 外壁 リシン
<写真説明>
採取状況
調査日: 令和1年12月20日

鷺塚住宅5号棟等 外壁仕上塗材分析調査業務
検体番号:19126879-001 県営鷺塚住宅 5号棟 外壁 リシン
<写真説明>
採取後
調査日: 令和1年12月20日

鷺塚住宅5号棟等 外壁仕上塗材分析調査業務
検体番号:19126879-001 県営鷺塚住宅 5号棟 外壁 リシン
<写真説明>
採取試料
調査日: 令和1年12月20日

分析実施日	令和2年1月14日	
分析者	石川 輝之	
使用した機器	実体顕微鏡	アズワン SZM-B-NOM(照明付)
	偏光顕微鏡	ニコン ECLIPSE LV100N
試料名	リシン	
目視/実体顕微鏡観察	薄ベージュ色塗材、半透明塗材、茶色塗材	
アスベストの種類および 推定アスベスト含有率	アスベストの種類	推定アスベスト含有率(%)
	無検出	—
前処理方法	灰化处理、酸処理	
非アスベスト繊維	セルロース	
コメント	特になし。

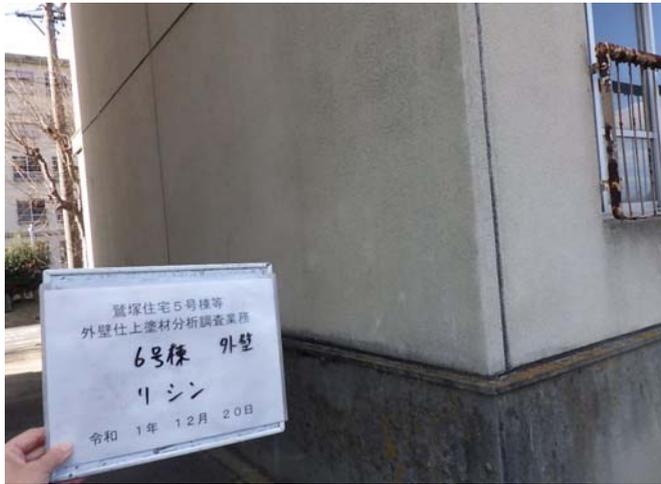
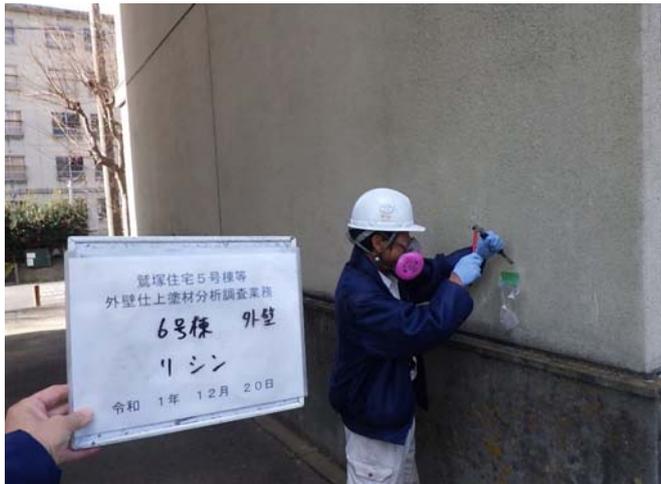
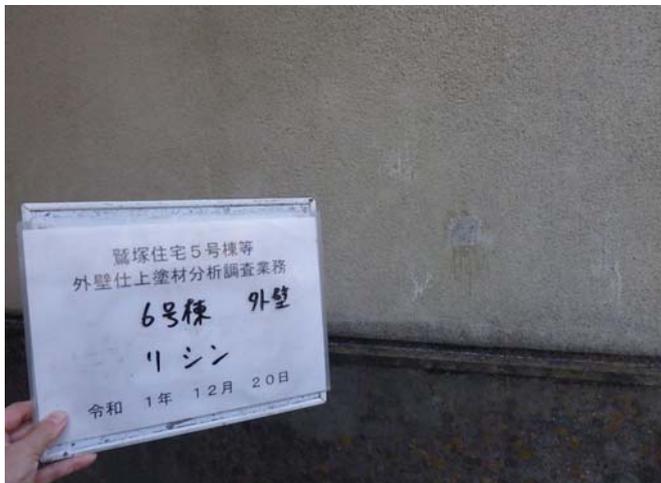
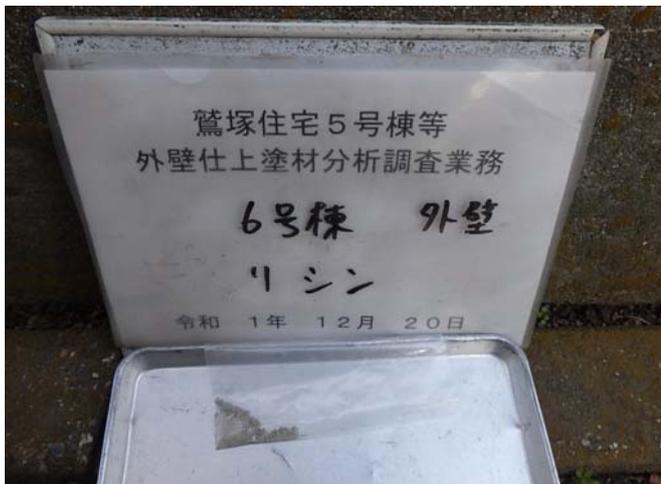
鷺塚住宅5号棟等 外壁仕上塗材分析調査業務
検体番号:19126879-002 県営鷺塚住宅 6号棟 外壁 リシン
<写真説明>
採取前
調査日: 令和1年12月20日

鷺塚住宅5号棟等 外壁仕上塗材分析調査業務
検体番号:19126879-002 県営鷺塚住宅 6号棟 外壁 リシン
<写真説明>
採取状況
調査日: 令和1年12月20日

鷺塚住宅5号棟等 外壁仕上塗材分析調査業務
検体番号:19126879-002 県営鷺塚住宅 6号棟 外壁 リシン
<写真説明>
採取後
調査日: 令和1年12月20日

鷺塚住宅5号棟等 外壁仕上塗材分析調査業務
検体番号:19126879-002 県営鷺塚住宅 6号棟 外壁 リシン
<写真説明>
採取試料
調査日: 令和1年12月20日

分析実施日	令和2年1月14日	
分析者	石川 輝之	
使用した機器	実体顕微鏡	アズワン SZM-B-NOM(照明付)
	偏光顕微鏡	ニコン ECLIPSE LV100N
試料名	リシン	
目視/実体顕微鏡観察	薄ベージュ色塗材、茶色塗材	
アスベストの種類および 推定アスベスト含有率	アスベストの種類	推定アスベスト含有率(%)
	無検出	—
前処理方法	灰化处理、酸処理	
非アスベスト繊維	セルロース	
コメント	特になし。

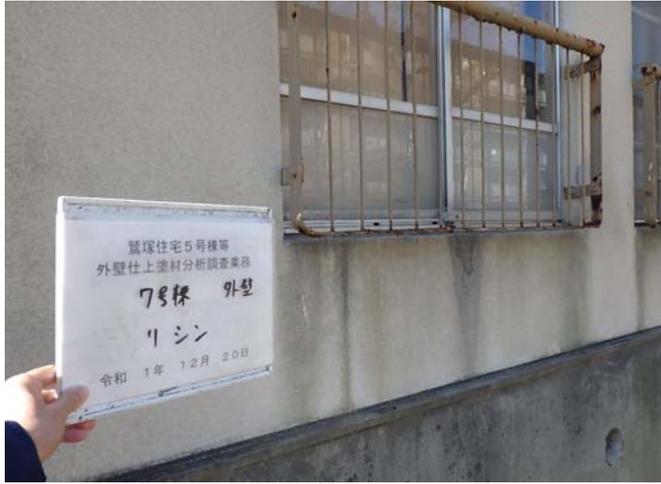
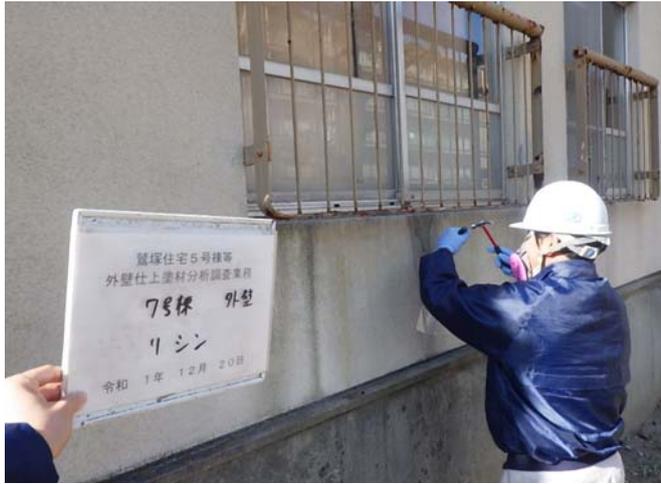
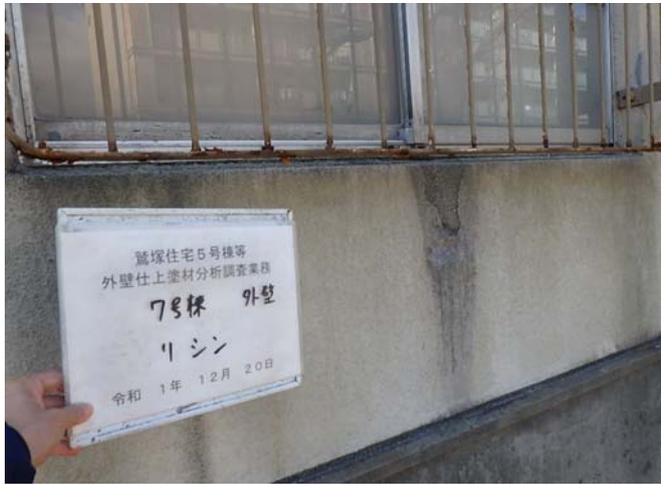
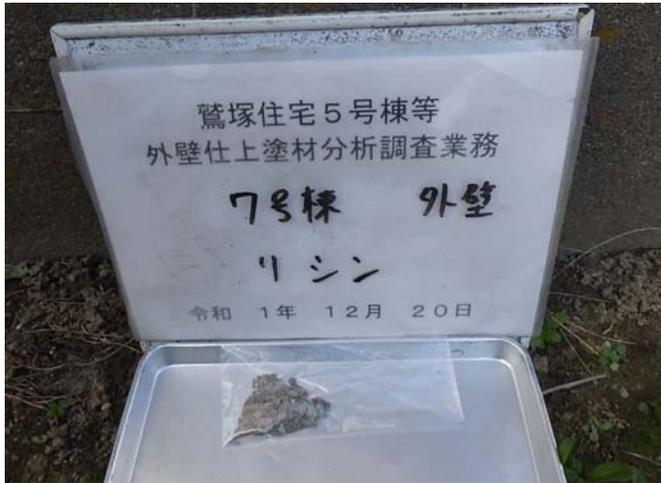
鷺塚住宅5号棟等 外壁仕上塗材分析調査業務
検体番号:19126879-003 県営鷺塚住宅 7号棟 外壁 リシン
<写真説明>
採取前
調査日: 令和1年12月20日

鷺塚住宅5号棟等 外壁仕上塗材分析調査業務
検体番号:19126879-003 県営鷺塚住宅 7号棟 外壁 リシン
<写真説明>
採取状況
調査日: 令和1年12月20日

鷺塚住宅5号棟等 外壁仕上塗材分析調査業務
検体番号:19126879-003 県営鷺塚住宅 7号棟 外壁 リシン
<写真説明>
採取後
調査日: 令和1年12月20日

鷺塚住宅5号棟等 外壁仕上塗材分析調査業務
検体番号:19126879-003 県営鷺塚住宅 7号棟 外壁 リシン
<写真説明>
採取試料
調査日: 令和1年12月20日

分析実施日	令和2年1月14日	
分析者	石川 輝之	
使用した機器	実体顕微鏡	アズワン SZM-B-NOM(照明付)
	偏光顕微鏡	ニコン ECLIPSE LV100N
試料名	リシン	
目視/実体顕微鏡観察	薄ベージュ色塗材、灰茶色塗材	
アスベストの種類および 推定アスベスト含有率	アスベストの種類	推定アスベスト含有率(%)
	無検出	—
前処理方法	灰化处理、酸処理	
非アスベスト繊維	セルロース	
コメント	特になし。

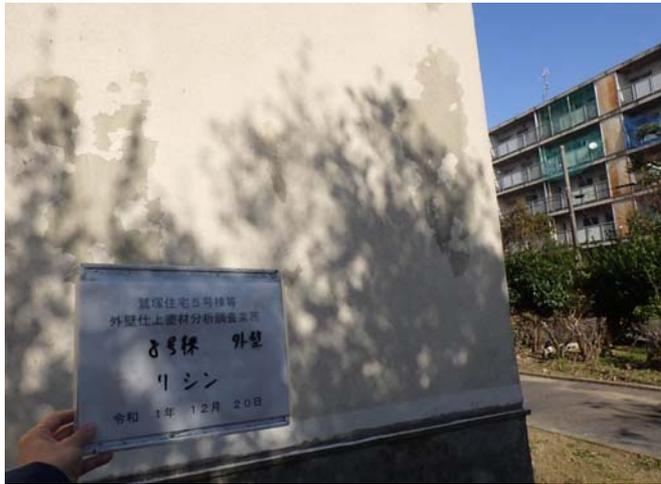
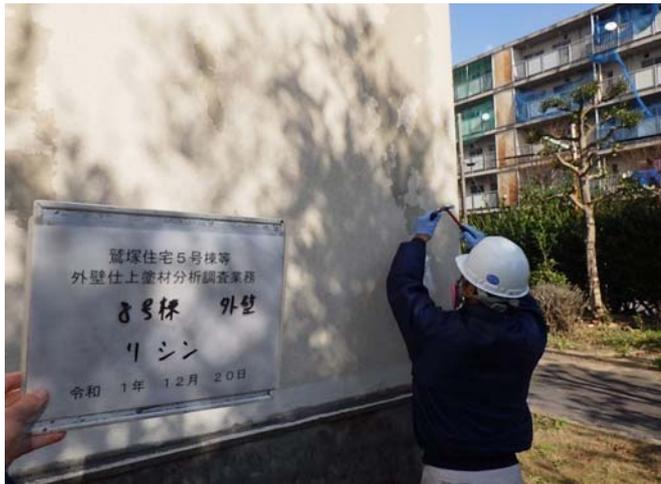
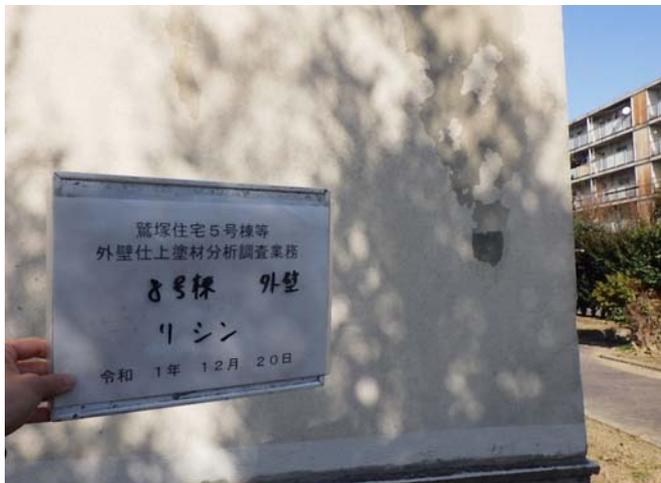
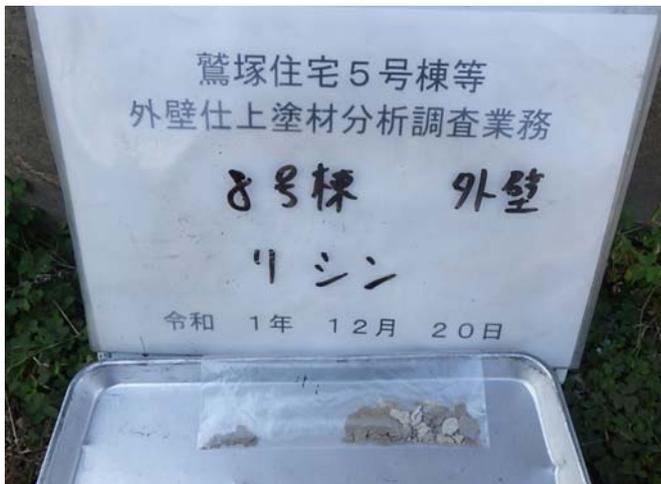
鷺塚住宅5号棟等 外壁仕上塗材分析調査業務
検体番号:19126879-004 県営鷺塚住宅 8号棟 外壁 リシン
<写真説明>
採取前
調査日: 令和1年12月20日

鷺塚住宅5号棟等 外壁仕上塗材分析調査業務
検体番号:19126879-004 県営鷺塚住宅 8号棟 外壁 リシン
<写真説明>
採取状況
調査日: 令和1年12月20日

鷺塚住宅5号棟等 外壁仕上塗材分析調査業務
検体番号:19126879-004 県営鷺塚住宅 8号棟 外壁 リシン
<写真説明>
採取後
調査日: 令和1年12月20日

鷺塚住宅5号棟等 外壁仕上塗材分析調査業務
検体番号:19126879-004 県営鷺塚住宅 8号棟 外壁 リシン
<写真説明>
採取試料
調査日: 令和1年12月20日

分析実施日	令和2年1月14日	
分析者	石川 輝之	
使用した機器	実体顕微鏡	アズワン SZM-B-NOM(照明付)
	偏光顕微鏡	ニコン ECLIPSE LV100N
試料名	リシン	
目視/実体顕微鏡観察	薄ベージュ色塗材、茶白色塗材	
アスベストの種類および 推定アスベスト含有率	アスベストの種類	推定アスベスト含有率(%)
	無検出	—
前処理方法	灰化处理、酸処理	
非アスベスト繊維	セルロース	
コメント	特になし。

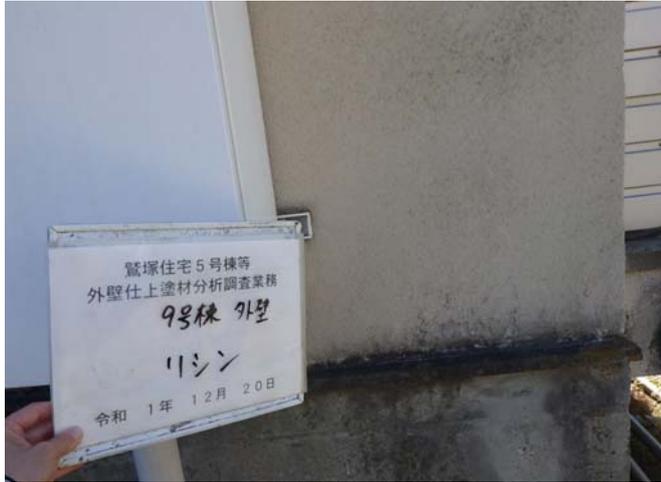
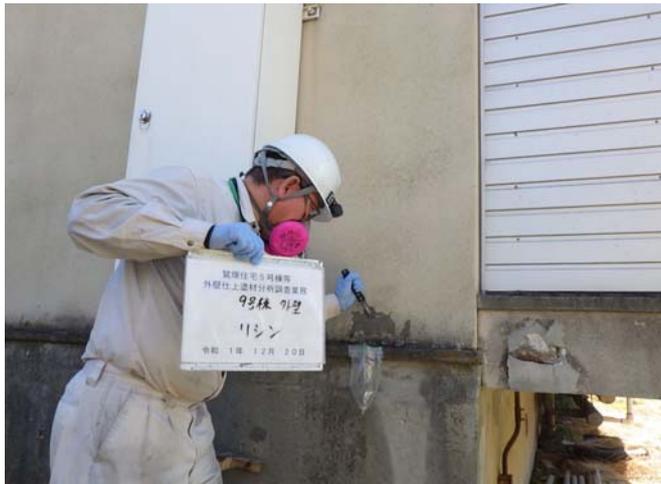
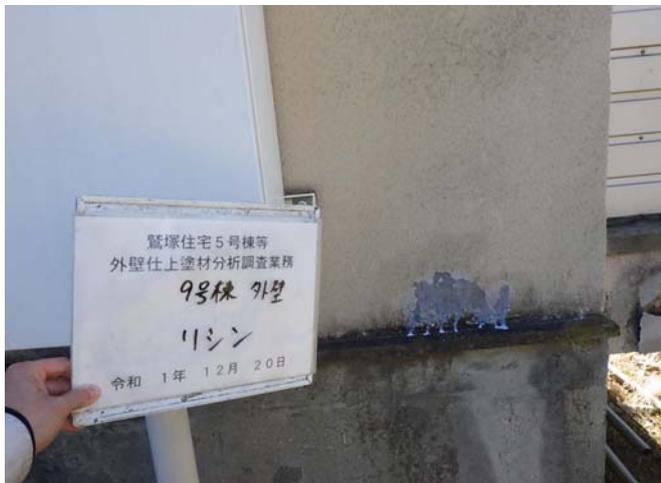
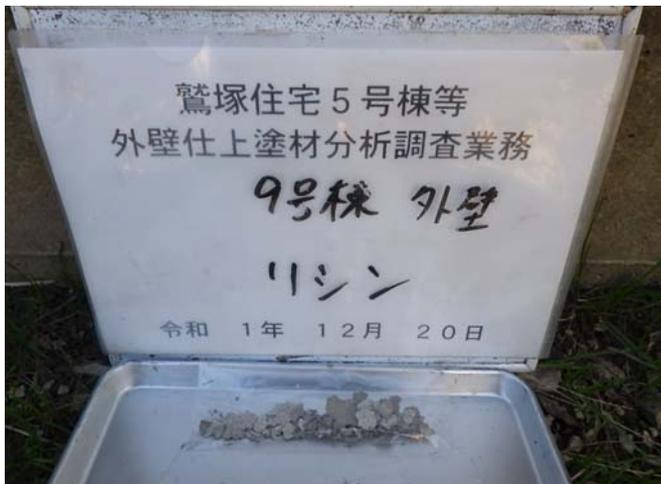
鷺塚住宅5号棟等 外壁仕上塗材分析調査業務
検体番号:19126879-005 県営鷺塚住宅 9号棟 外壁 リシン
<写真説明>
採取前
調査日: 令和1年12月20日

鷺塚住宅5号棟等 外壁仕上塗材分析調査業務
検体番号:19126879-005 県営鷺塚住宅 9号棟 外壁 リシン
<写真説明>
採取状況
調査日: 令和1年12月20日

鷺塚住宅5号棟等 外壁仕上塗材分析調査業務
検体番号:19126879-005 県営鷺塚住宅 9号棟 外壁 リシン
<写真説明>
採取後
調査日: 令和1年12月20日

鷺塚住宅5号棟等 外壁仕上塗材分析調査業務
検体番号:19126879-005 県営鷺塚住宅 9号棟 外壁 リシン
<写真説明>
採取試料
調査日: 令和1年12月20日

分析実施日	令和2年1月14日	
分析者	石川 輝之	
使用した機器	実体顕微鏡	アズワン SZM-B-NOM(照明付)
	偏光顕微鏡	ニコン ECLIPSE LV100N
試料名	リシン	
目視/実体顕微鏡観察	薄ベージュ色塗材、灰茶色塗材	
アスベストの種類および 推定アスベスト含有率	アスベストの種類	推定アスベスト含有率(%)
	無検出	—
前処理方法	灰化处理、酸処理	
非アスベスト繊維	セルロース	
コメント	特になし。

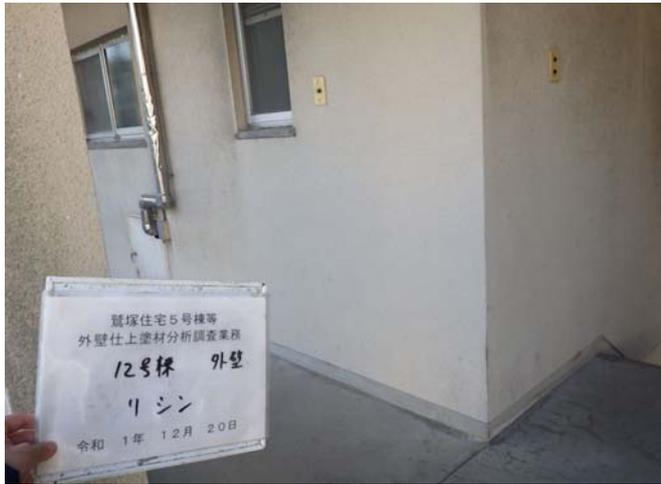
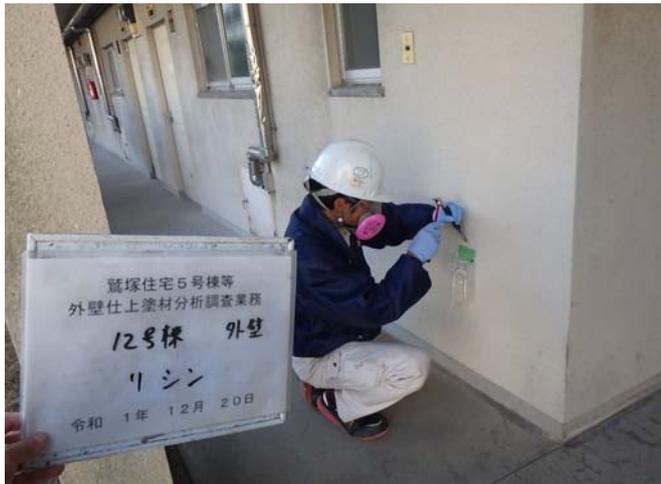
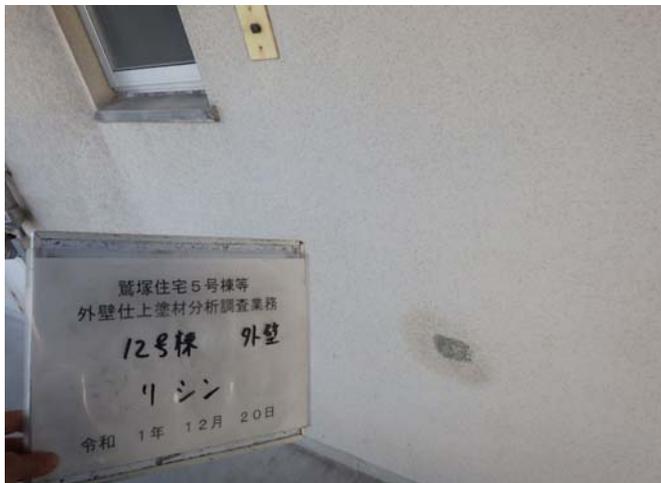
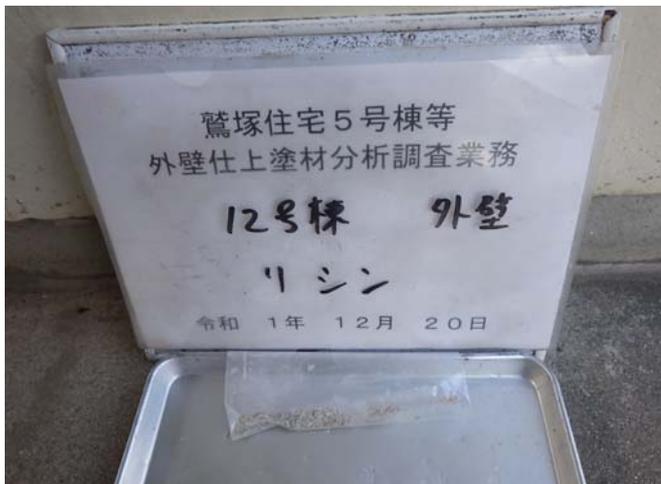
鷺塚住宅5号棟等 外壁仕上塗材分析調査業務
検体番号:19126879-006 県営鷺塚住宅 12号棟 外壁 リシン
<写真説明>
採取前
調査日: 令和1年12月20日

鷺塚住宅5号棟等 外壁仕上塗材分析調査業務
検体番号:19126879-006 県営鷺塚住宅 12号棟 外壁 リシン
<写真説明>
採取状況
調査日: 令和1年12月20日

鷺塚住宅5号棟等 外壁仕上塗材分析調査業務
検体番号:19126879-006 県営鷺塚住宅 12号棟 外壁 リシン
<写真説明>
採取後
調査日: 令和1年12月20日

鷺塚住宅5号棟等 外壁仕上塗材分析調査業務
検体番号:19126879-006 県営鷺塚住宅 12号棟 外壁 リシン
<写真説明>
採取試料
調査日: 令和1年12月20日

分析実施日	令和2年1月14日	
分析者	石川 輝之	
使用した機器	実体顕微鏡	アズワン SZM-B-NOM(照明付)
	偏光顕微鏡	ニコン ECLIPSE LV100N
試料名	リシン	
目視/実体顕微鏡観察	薄ベージュ色塗材、薄ベージュ色非繊維状材料	
アスベストの種類および 推定アスベスト含有率	アスベストの種類	推定アスベスト含有率(%)
	無検出	—
前処理方法	灰化处理、酸処理	
非アスベスト繊維	セルロース	
コメント	特になし。

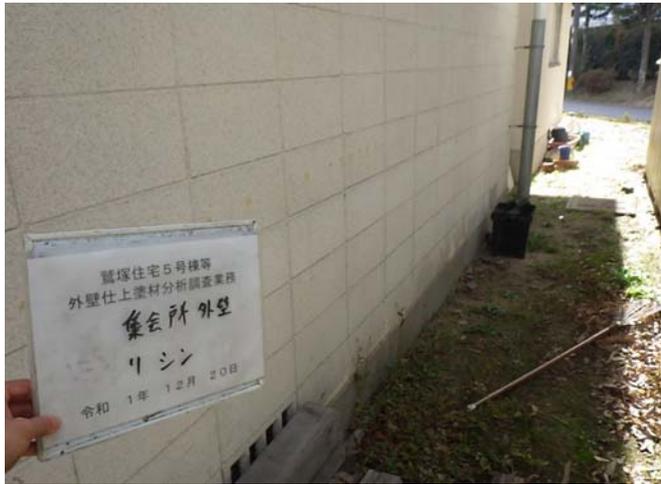
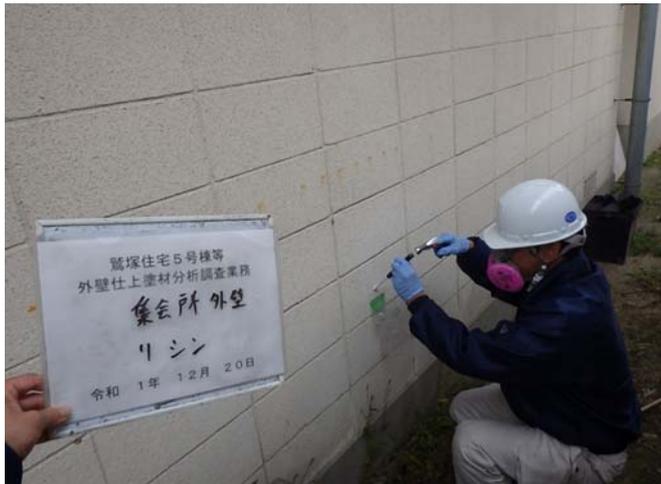
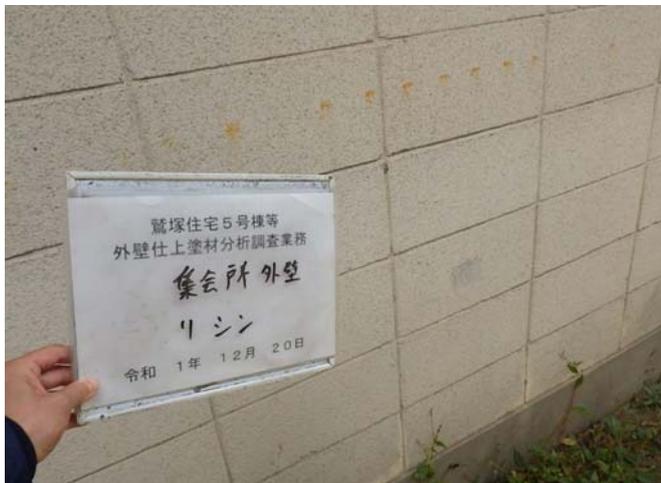
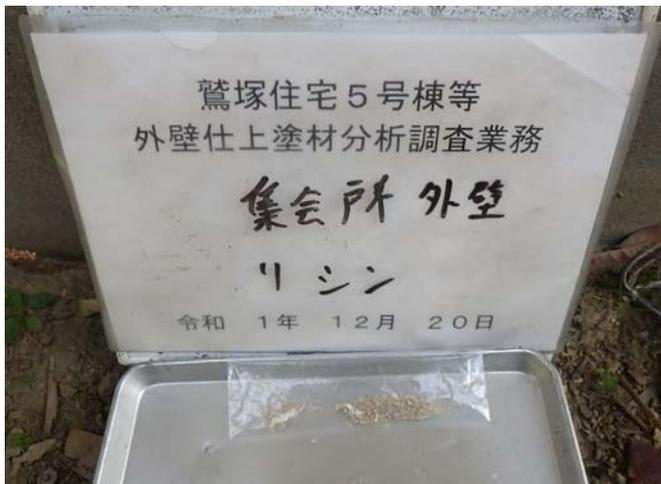
鷺塚住宅5号棟等 外壁仕上塗材分析調査業務
検体番号:19126879-007 県営鷺塚住宅 集会所 外壁 リシン
<写真説明>
採取前
調査日: 令和1年12月20日

鷺塚住宅5号棟等 外壁仕上塗材分析調査業務
検体番号:19126879-007 県営鷺塚住宅 集会所 外壁 リシン
<写真説明>
採取状況
調査日: 令和1年12月20日

鷺塚住宅5号棟等 外壁仕上塗材分析調査業務
検体番号:19126879-007 県営鷺塚住宅 集会所 外壁 リシン
<写真説明>
採取後
調査日: 令和1年12月20日

鷺塚住宅5号棟等 外壁仕上塗材分析調査業務
検体番号:19126879-007 県営鷺塚住宅 集会所 外壁 リシン
<写真説明>
採取試料
調査日: 令和1年12月20日

分析実施日	令和2年1月14日	
分析者	石川 輝之	
使用した機器	実体顕微鏡	アズワン SZM-B-NOM(照明付)
	偏光顕微鏡	ニコン ECLIPSE LV100N
試料名	リシン	
目視/実体顕微鏡観察	薄ベージュ色塗材	
アスベストの種類および 推定アスベスト含有率	アスベストの種類	推定アスベスト含有率(%)
	無検出	—
前処理方法	灰化处理、酸処理	
非アスベスト繊維	セルロース	
コメント	特になし。

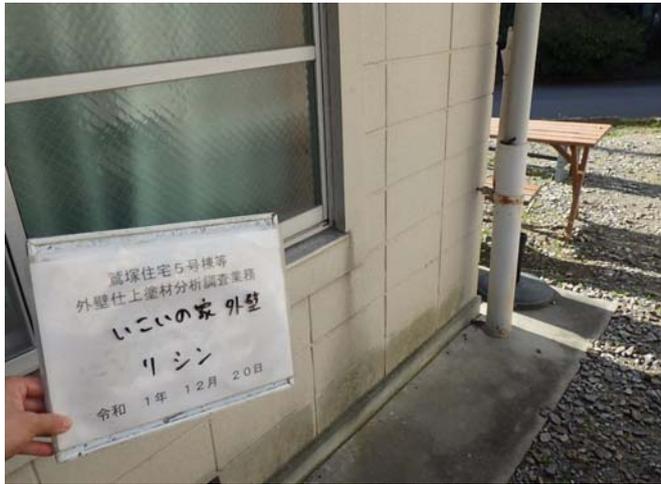
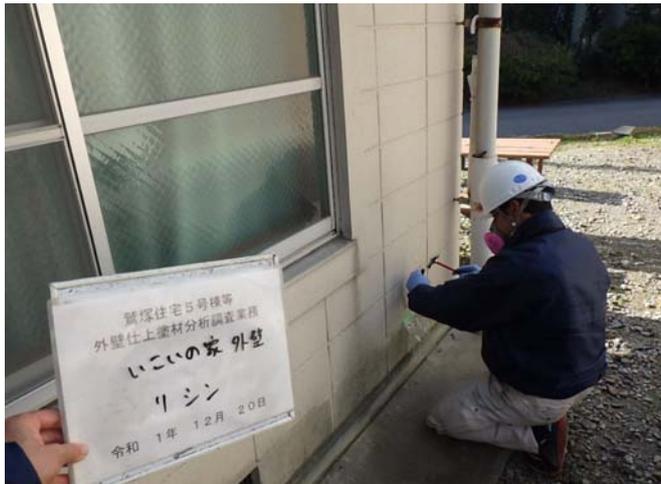
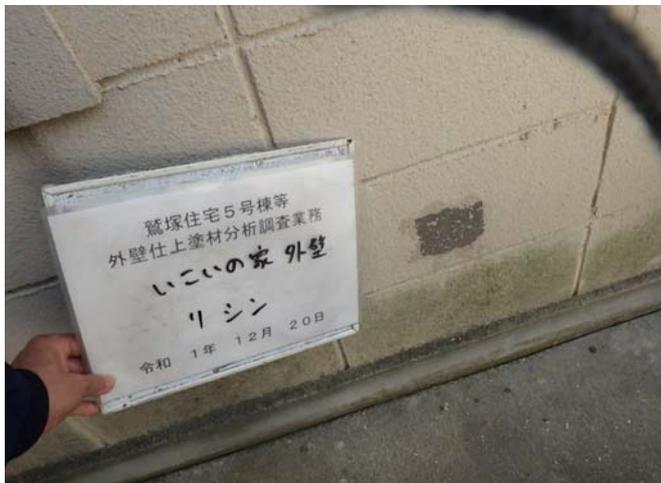
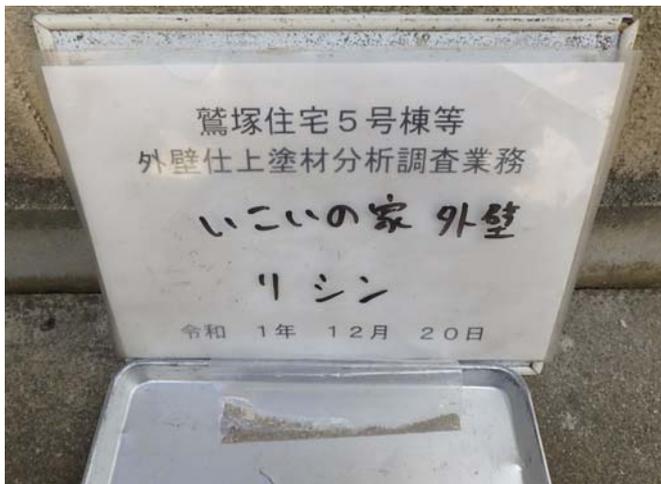
鷺塚住宅5号棟等 外壁仕上塗材分析調査業務
検体番号:19126879-008 県営鷺塚住宅 いこいの家 外壁 リシン
<写真説明>
採取前
調査日: 令和1年12月20日

鷺塚住宅5号棟等 外壁仕上塗材分析調査業務
検体番号:19126879-008 県営鷺塚住宅 いこいの家 外壁 リシン
<写真説明>
採取状況
調査日: 令和1年12月20日

鷺塚住宅5号棟等 外壁仕上塗材分析調査業務
検体番号:19126879-008 県営鷺塚住宅 いこいの家 外壁 リシン
<写真説明>
採取後
調査日: 令和1年12月20日

鷺塚住宅5号棟等 外壁仕上塗材分析調査業務
検体番号:19126879-008 県営鷺塚住宅 いこいの家 外壁 リシン
<写真説明>
採取試料
調査日: 令和1年12月20日

分析実施日	令和2年1月14日	
分析者	石川 輝之	
使用した機器	実体顕微鏡	アズワン SZM-B-NOM(照明付)
	偏光顕微鏡	ニコン ECLIPSE LV100N
試料名	リシン	
目視/実体顕微鏡観察	薄ベージュ色塗材	
アスベストの種類および 推定アスベスト含有率	アスベストの種類	推定アスベスト含有率(%)
	無検出	—
前処理方法	灰化处理、酸処理	
非アスベスト繊維	セルロース	
コメント	特になし。

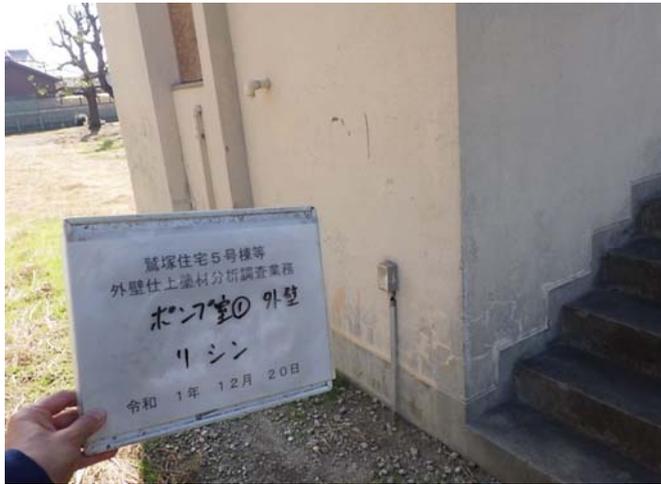
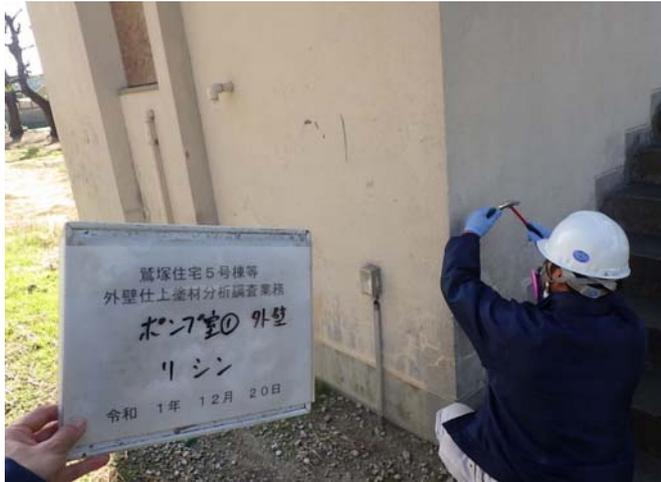
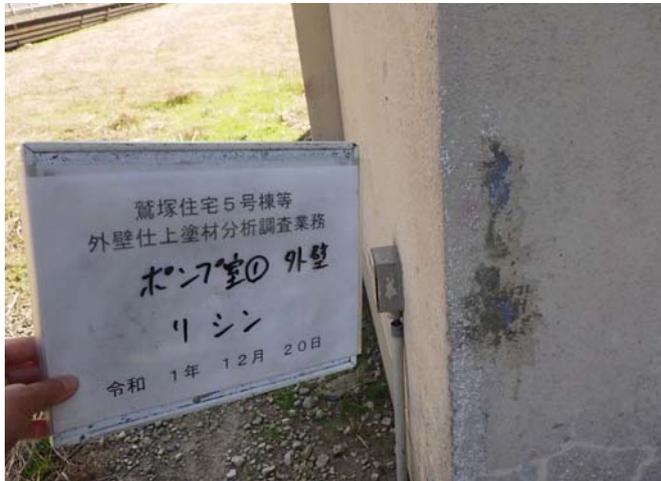
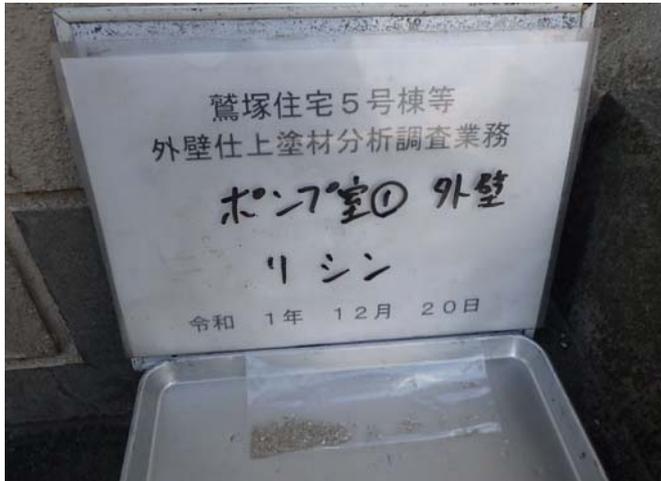
鷺塚住宅5号棟等 外壁仕上塗材分析調査業務
検体番号:19126879-009 県営鷺塚住宅 ポンプ室① 外壁 リシン
<写真説明>
採取前
調査日: 令和1年12月20日

鷺塚住宅5号棟等 外壁仕上塗材分析調査業務
検体番号:19126879-009 県営鷺塚住宅 ポンプ室① 外壁 リシン
<写真説明>
採取状況
調査日: 令和1年12月20日

鷺塚住宅5号棟等 外壁仕上塗材分析調査業務
検体番号:19126879-009 県営鷺塚住宅 ポンプ室① 外壁 リシン
<写真説明>
採取後
調査日: 令和1年12月20日

鷺塚住宅5号棟等 外壁仕上塗材分析調査業務
検体番号:19126879-009 県営鷺塚住宅 ポンプ室① 外壁 リシン
<写真説明>
採取試料
調査日: 令和1年12月20日

分析実施日	令和2年1月14日	
分析者	石川 輝之	
使用した機器	実体顕微鏡	アズワン SZM-B-NOM(照明付)
	偏光顕微鏡	ニコン ECLIPSE LV100N
試料名	リシン	
目視/実体顕微鏡観察	茶白色塗材、白色塗材	
アスベストの種類および 推定アスベスト含有率	アスベストの種類	推定アスベスト含有率(%)
	無検出	—
前処理方法	灰化处理、酸処理	
非アスベスト繊維	セルロース	
コメント	特になし。

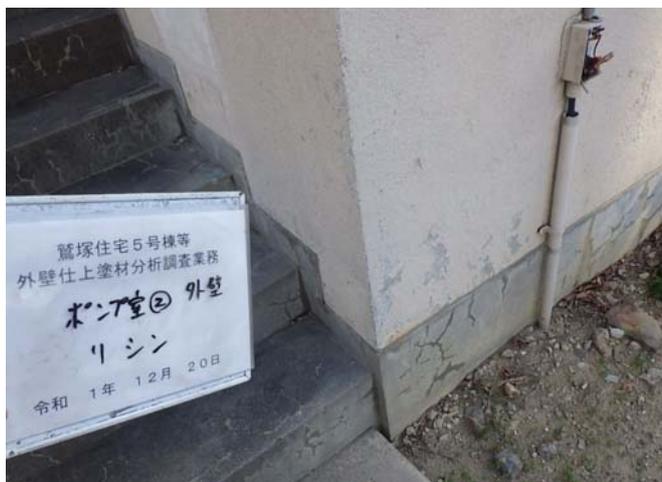
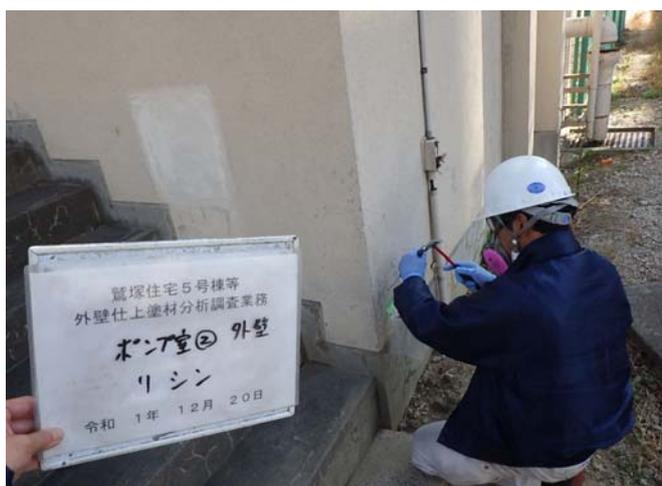
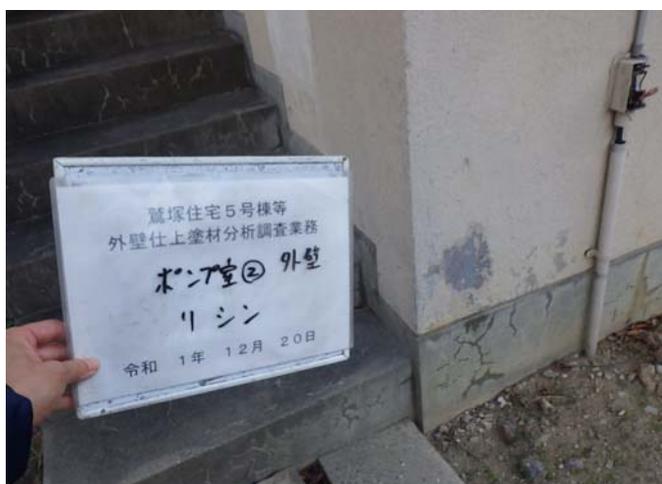
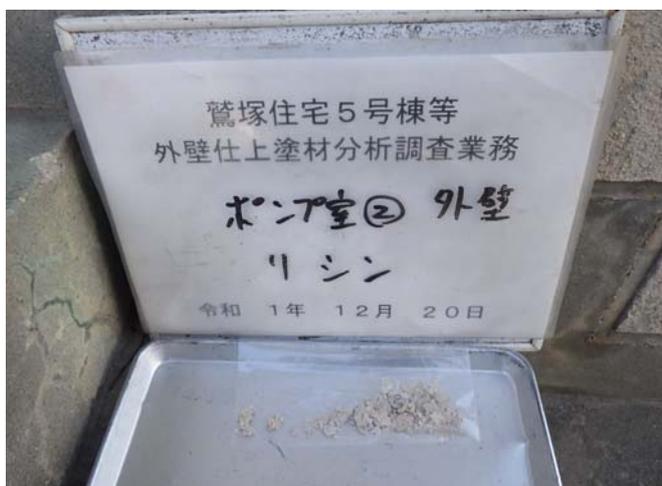
鷺塚住宅5号棟等 外壁仕上塗材分析調査業務
検体番号:19126879-010 県営鷺塚住宅 ポンプ室② 外壁 リシン
<写真説明>
採取前
調査日: 令和1年12月20日

鷺塚住宅5号棟等 外壁仕上塗材分析調査業務
検体番号:19126879-010 県営鷺塚住宅 ポンプ室② 外壁 リシン
<写真説明>
採取状況
調査日: 令和1年12月20日

鷺塚住宅5号棟等 外壁仕上塗材分析調査業務
検体番号:19126879-010 県営鷺塚住宅 ポンプ室② 外壁 リシン
<写真説明>
採取後
調査日: 令和1年12月20日

鷺塚住宅5号棟等 外壁仕上塗材分析調査業務
検体番号:19126879-010 県営鷺塚住宅 ポンプ室② 外壁 リシン
<写真説明>
採取試料
調査日: 令和1年12月20日

分析実施日	令和2年1月14日	
分析者	石川 輝之	
使用した機器	実体顕微鏡	アズワン SZM-B-NOM(照明付)
	偏光顕微鏡	ニコン ECLIPSE LV100N
試料名	リシン	
目視/実体顕微鏡観察	茶白色塗材、白色塗材	
アスベストの種類および 推定アスベスト含有率	アスベストの種類	推定アスベスト含有率(%)
	無検出	—
前処理方法	灰化处理、酸処理	
非アスベスト繊維	セルロース	
コメント	特になし。

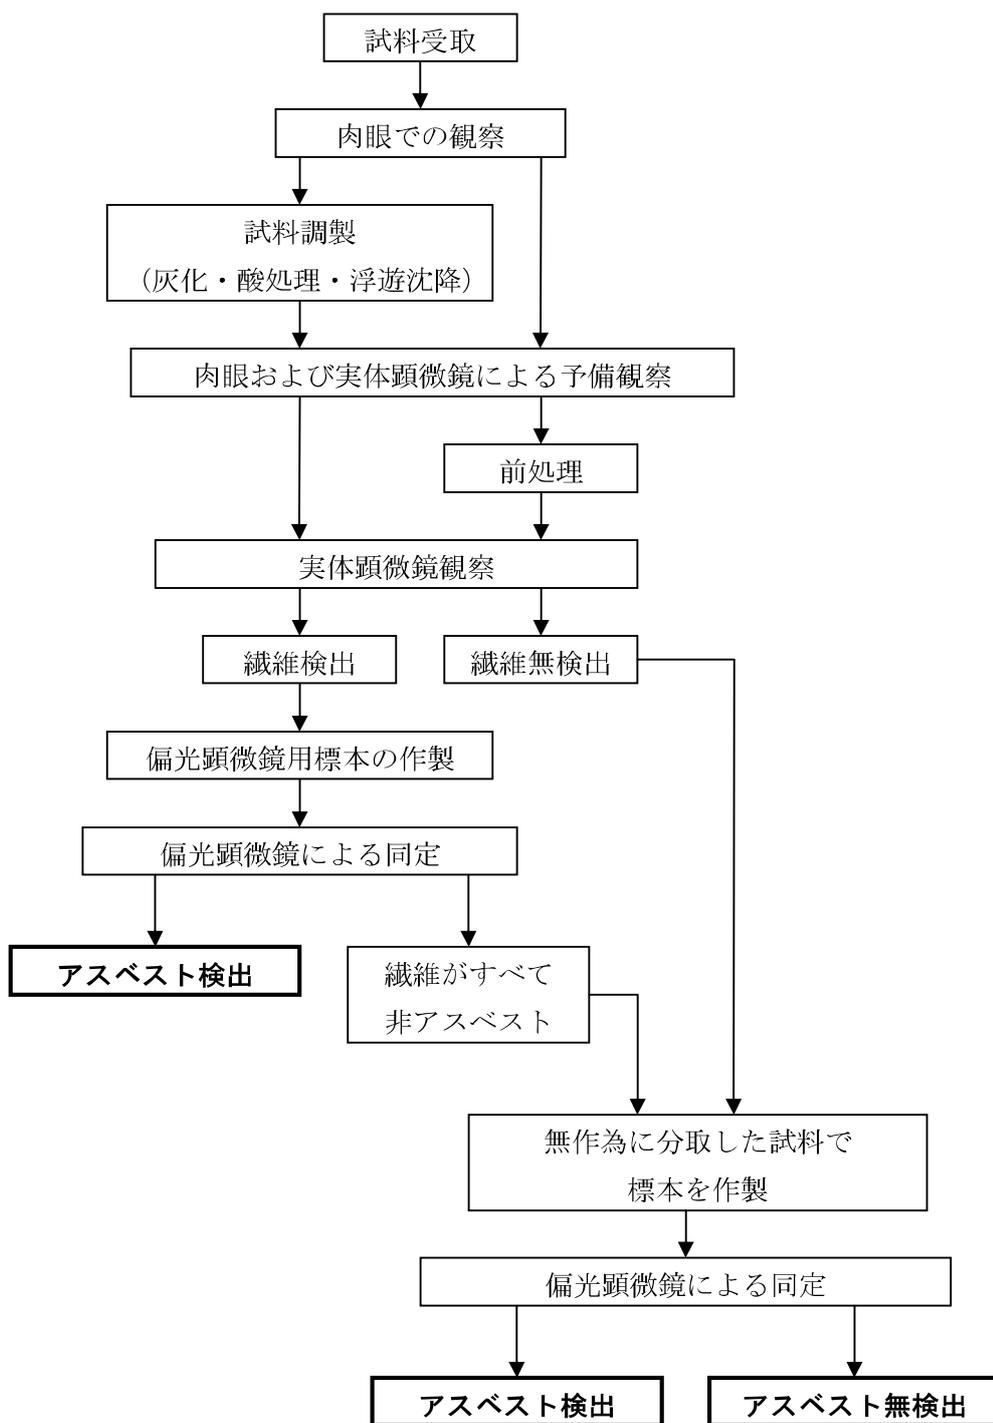
バルク材中のアスベスト定性的判定方法フロー

(JIS A 1481-1)

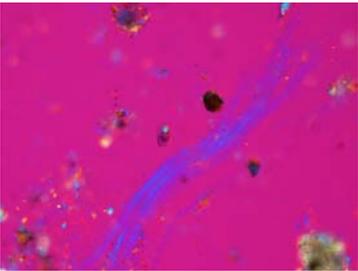
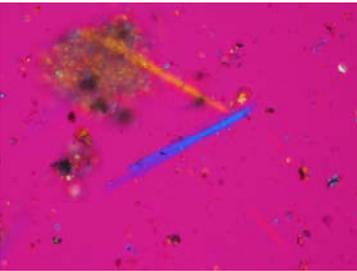
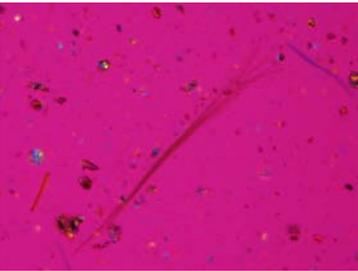
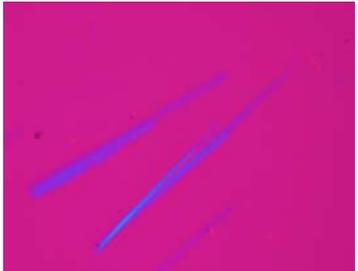
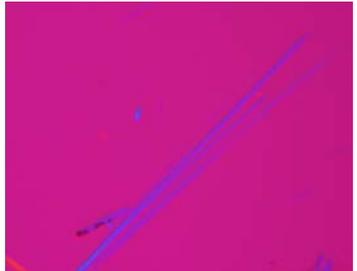
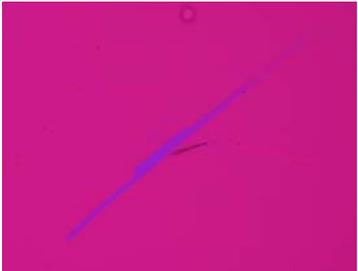
偏光顕微鏡によるアスベスト分析写真（例）

クリソタイル	アモサイト	クロシドライト

トレモライト	アクチノライト	アンソフィライト

上記写真は、弊社にて作製した標本を撮影したものである。

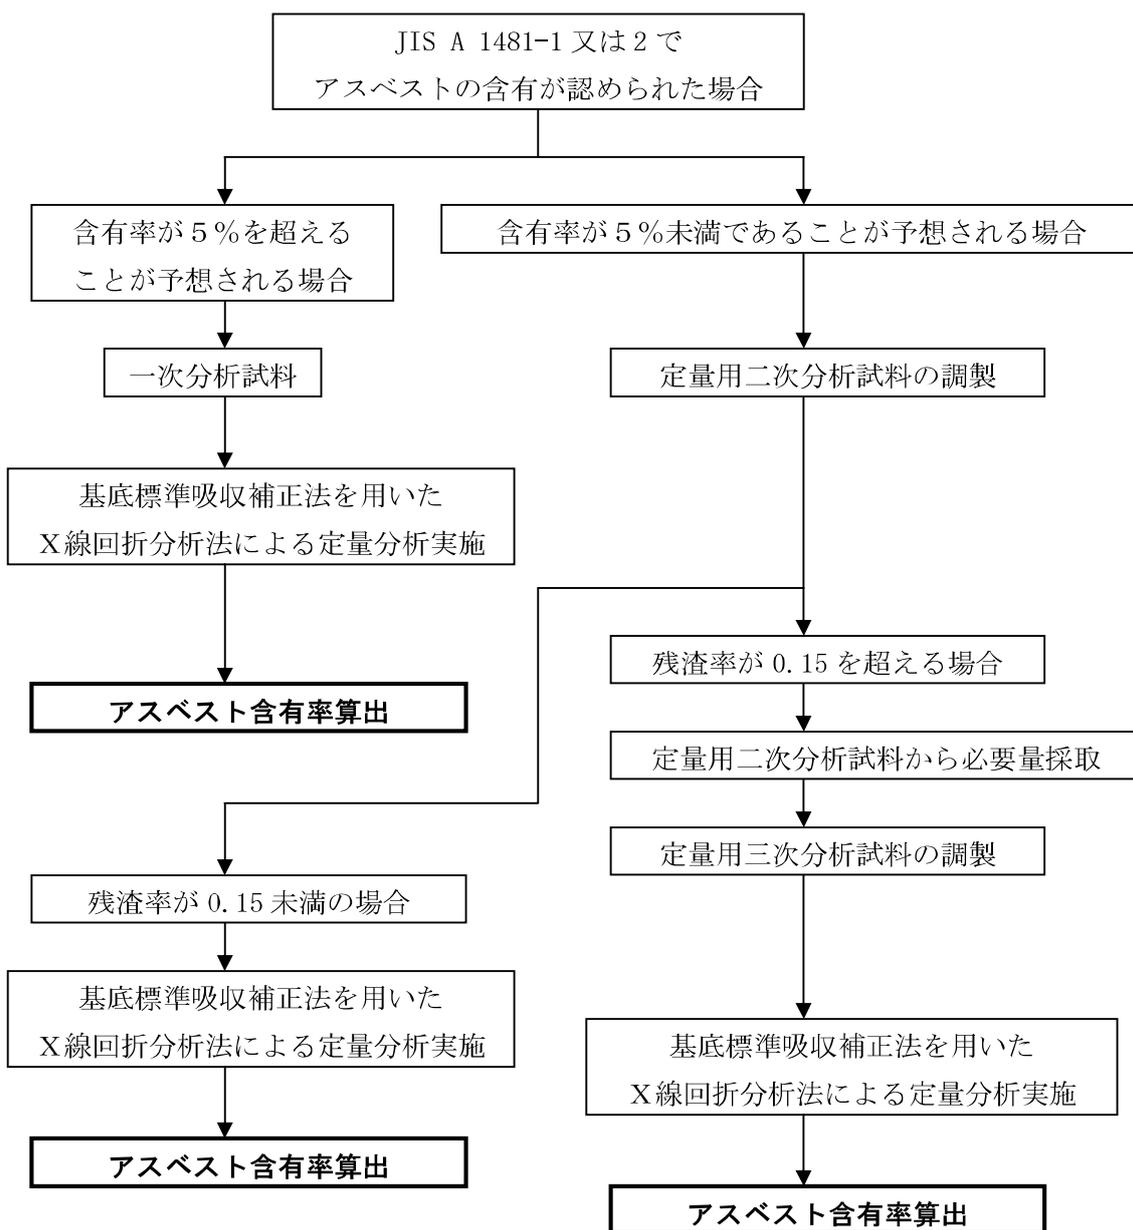
アスベスト含有率のX線回折定量分析方法フロー

(JIS A 1481-3)
