# 水質調査 令和3年度

東星中学校 理科部

# 1 新池について

## 4 データ

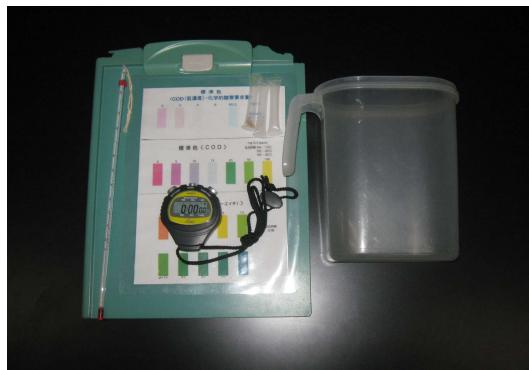
道具

- ・パックテスト pH  
新池に入っている水素イオンの濃度を測定する。

- ・容器  
池の水をすくう。

- ・パックテスト COD  
新池の汚染の程度を表す。

- ・トップウォッチ  
pHやCODなどの経過時間を計測する。

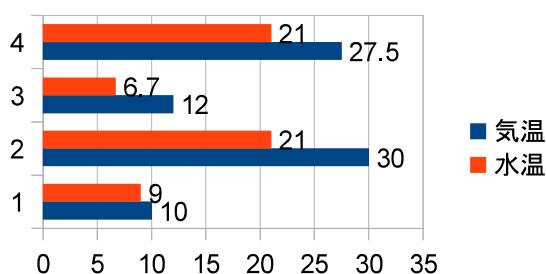
ゾーン 1

日時	気温	水温	pH	COD	透視度
1月28日	10.0	9.0	7.0	4.0	
5月13日	30.0	21.0	6.8	11.0	65.0
8月27日	12.0	6.7	19.0		31.5
10月14日	27.5	21.0	7.0	18.0	19.0
平均	19.9	14.4	10.0	11.0	38.5

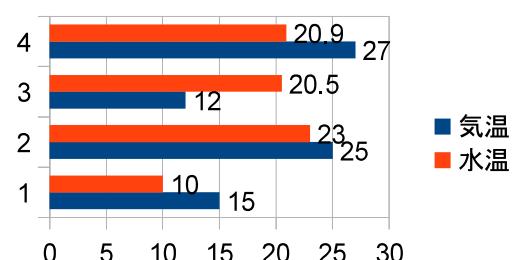
ゾーン 2

日時	気温	水温	pH	COD	透視度
1月28日	15.0	10.0	7.5	6.0	41.6
5月13日	25.0	23.0	7.0	13.0	100.0
8月27日	12.0	20.5	6.7		
10月14日	27.0	20.9	6.9	10.0	34.0
平均	19.8	18.6	7.025	9.6666666667	58.533333333

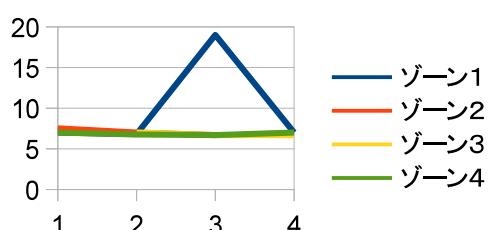
《pH》

今年の新池の1~4全ゾーンの平均数値はpHは、7.8、CODは、10.3となっています。pHは7に近いほど中性に近く、CODは0に近いほど、水質がきれいということになります。

そして私たちの取った数値によるとpHは少しアルカリ性が強くCODは0よりかなり大きい数値になっているため、全体的な数値を見るとかなり水質が悪化しているということになります。

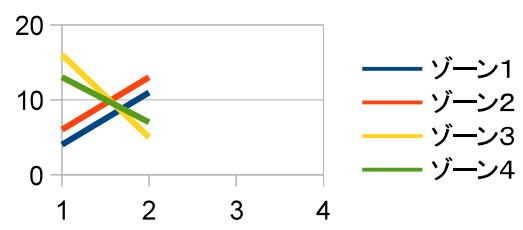
《COD》

私たちは水質の悪化の原因を考察しました。私たちは新池は大通りの近くにあり、雨が降ることによって道路の汚れと一緒に水が池まで流れてきて水質の汚染をしていることが原因だと考えました。他にも、池の底面の泥や、水中にあるごみなども原因の一つであると考えました。実際私たちが調査した際には新池の水位が下がっており、今まで見つからなかったショッピングカートなどのごみが落ちていました。

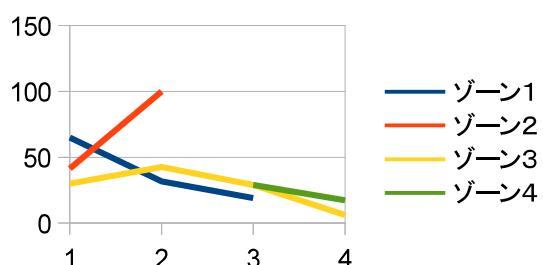
《透視度》

※空白の部分はデータの計測できなかった部分です

・前よりも透視度が下がっており、水の濁りが強くなっていた。水質悪化に伴って、上池の放流や夏に調査したときに水中の生物の動きが活発になっていて水中の土が舞い上がったことも原因だと考えられる。

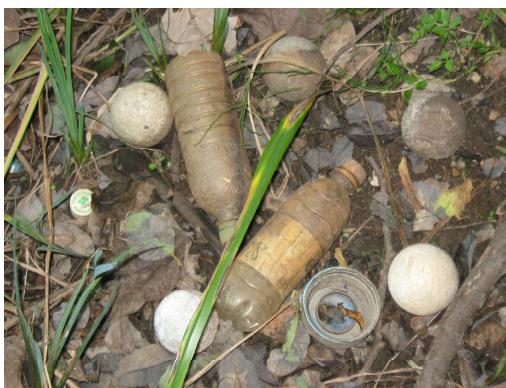
今年の新池の環境はかなり荒れています。敷地内に放置されたペットボトルや野球ボールなどのごみたちは景観の破壊にとどまらず生物の減少、水質の悪化までも引き起こしています。

ポイ捨てされたペットボトルとボール

そして、この写真のように現在の新池の敷地内にはたくさんのごみが散乱しています。これ以上水質を汚染しないように、自分たちができる限りの環境保全を進めていく必要があります。例えば

- ・ポイ捨てしない
- ・食べ物を残さない
- ・買い物に行くときはマイバッグ持参
- ・分解される生分解性プラスチック製品の使用・購入
- ・水道に直接油を流さない

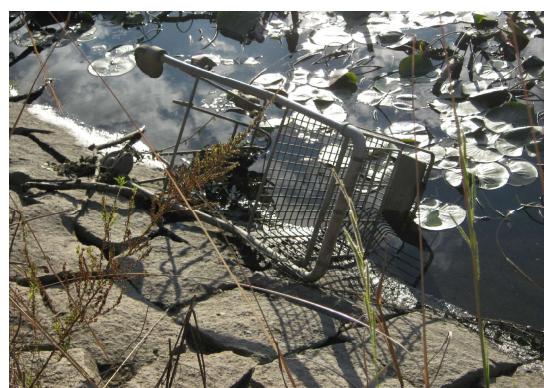
水辺にあったショッピングカート

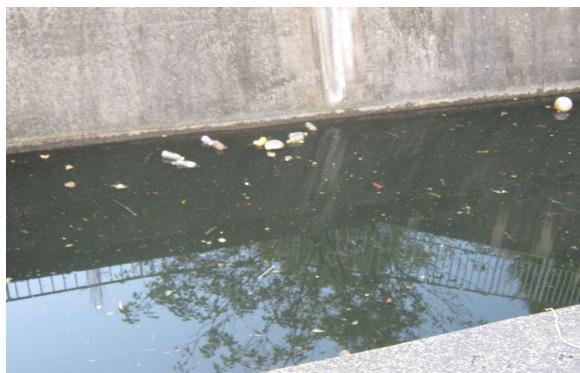
水辺のごみ

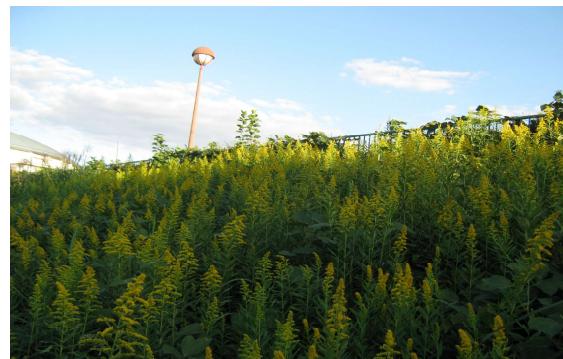
現在の新池は雑草が伸びきっていて、歩くだけでも一苦労です。だからこそポイ捨てされたものが草に隠れて見つけにくくなり、心理的にポイ捨てがしやすくなっていると思います。雑草を刈るのも良い解決策ですが、まずは一人一人が意識を高めることが大事だと思います。

伸びきった雑草
