## 幡頭神社について

### 幡頭神社 2棟

境内社熊野社本殿、境内社神明社本殿

所在地：西尾市

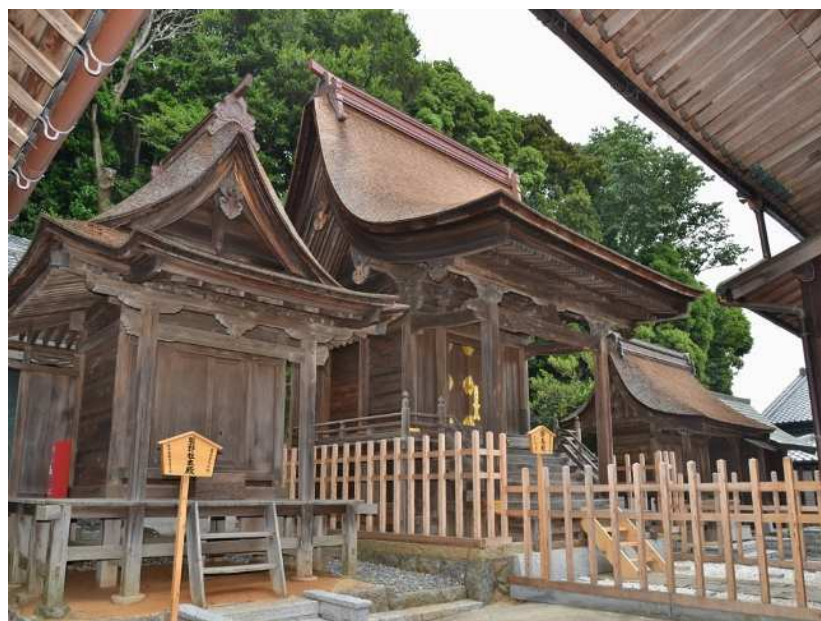
幡頭神社境内社熊野社本殿(左)、本殿(中央)、境内社神明社本殿(右) 提供：西尾市

幡頭神社は三河湾を望む蛭子岬の突端に位置する。本殿と境内社熊野社本殿、境内社神明社本殿の3棟が並び立ち、室町後期建立の本殿はすでに重要文化財に指定されている。熊野社は寛永18(1641)年の建立で、入母屋造<sup>1</sup>妻入<sup>2</sup>の正面に庇を付す独特の形式を持つ。神明社は江戸前期の建立で、流見世棚造<sup>3</sup>としては比較的規模が大きい。異なる形式の社殿が三棟並立する姿は、近世初頭以来の景観を伝え、歴史的価値が高い。既指定の本殿とあわせ保存を図る。
