建築物の アスベスト対策

～災害に備え早めの除去を～

愛知県アスベスト対策協議会

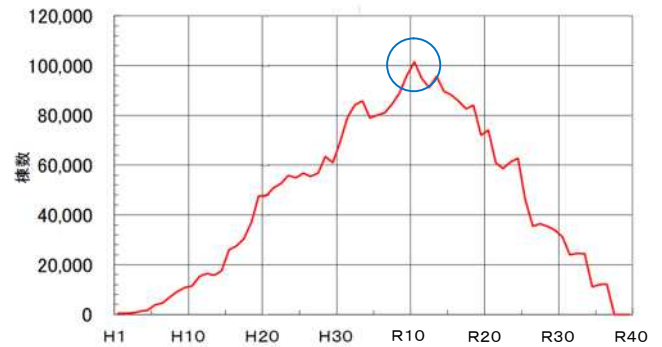
民間建築物の年度別解体棟数(推計)

注:対象建築物は0.1重量%以上のアスベストを含む可能性のある民間建築物。

また、アスベスト建材使用の民間建築物の解体棟数のピークについては、2028(令和 10)年頃と推計されています。

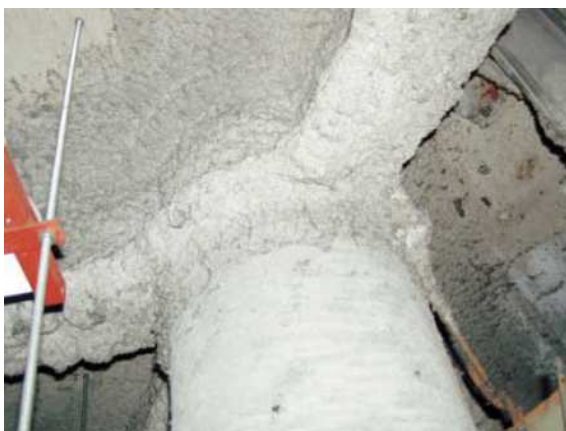
吹付け石綿

- ・用途: 鉄骨耐火被覆材
- ・製造時期: ~1975

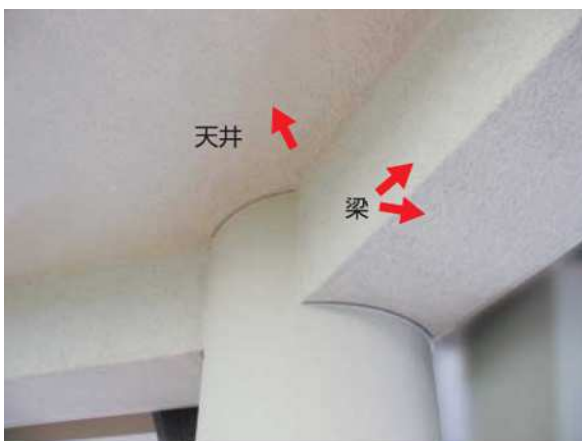
石綿含有吹付けパーライト

- ・用途: 天井梁型、吸音材、仕上げ材
- ・製造時期: ~1989

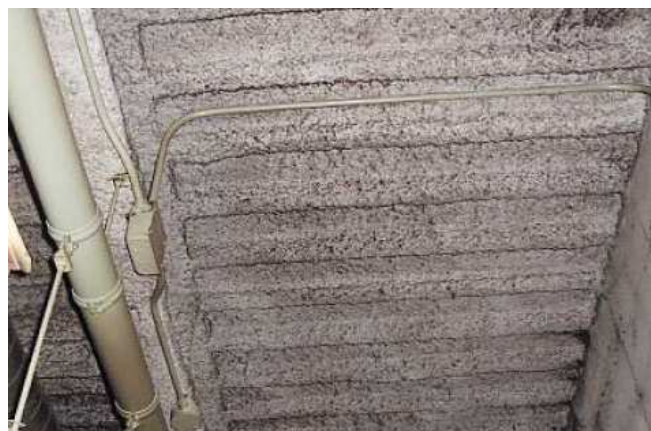
石綿含有吹付けロックウール

- ・用途: 天井断熱材
- ・製造時期: ~1987

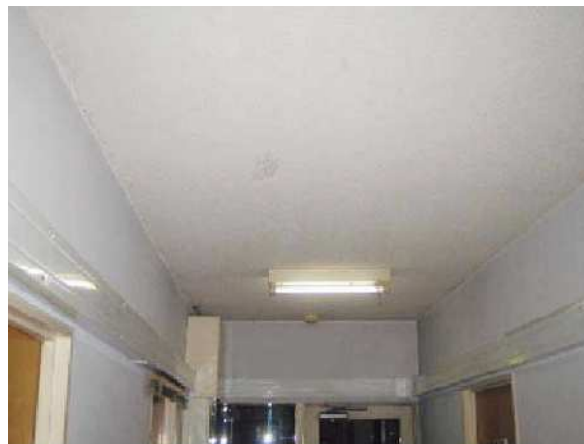
石綿含有吹付けパーミキュライト(ひる石)

- ・用途: 天井、吸音材、仕上げ材
- ・製造時期: ~1988

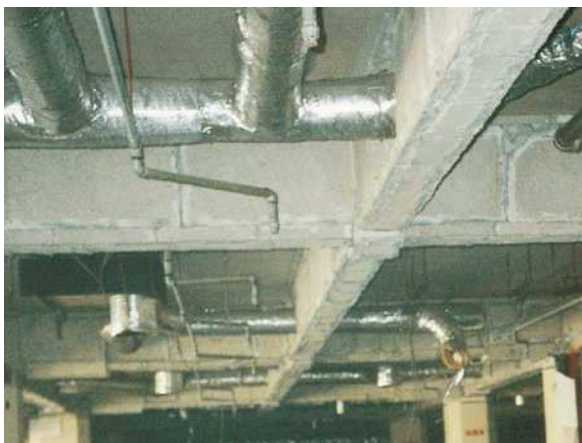
石綿含有けい酸カルシウム板第2種

- ・用途: 鉄骨耐火被覆材
- ・製造時期: ~1997

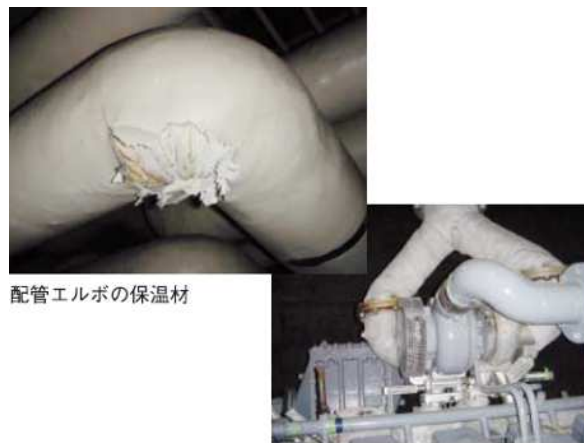
石綿・けいそう土・パーライト・ 石綿けい酸カルシウム等 各種保温材

- ・用途: 配管保温材
- ・製造時期: ~1980

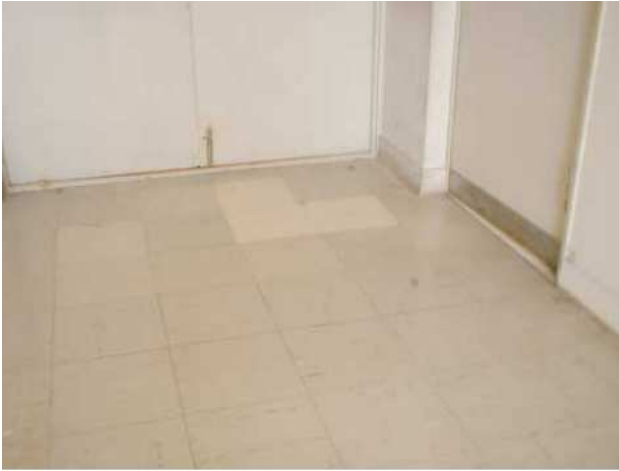
ビニル床タイル

- ・用途: 床材
- ・製造時期: ~1987

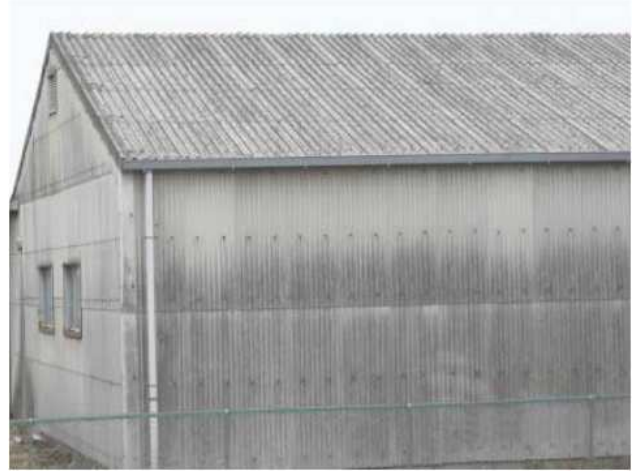
スレート波板

- ・用途: 外装材、屋根、外装、外壁
- ・製造時期: ~2004

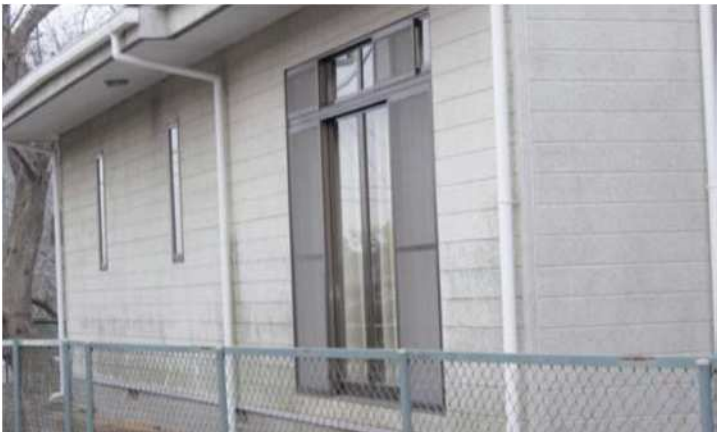
石綿含有窯業系サイディング

- ・用途: 外壁材
- ・製造時期: ~2004

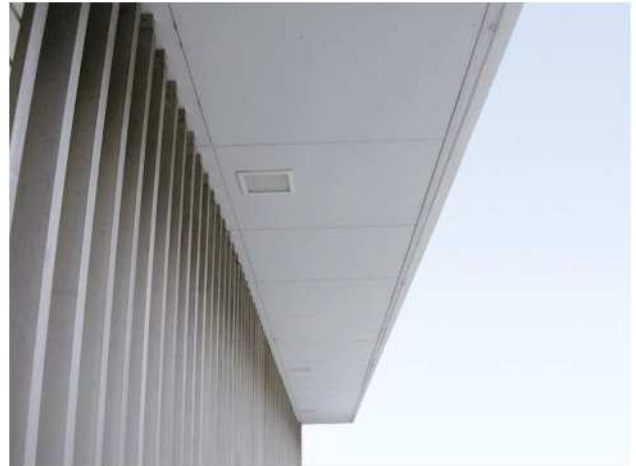
石綿含有けい酸カルシウム板第1種

- ・用途: 軒天井材、内壁材
- ・製造時期: ~2004

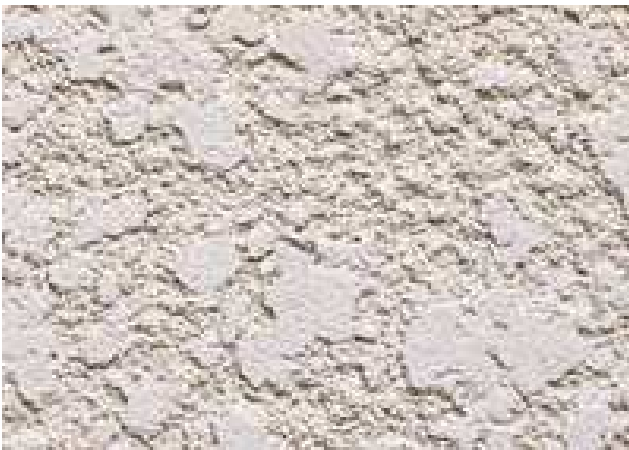
石綿含有仕上塗材

セメントスタッコ

- ・用途: 外装仕上材、内装仕上材
- ・販売期間: 1975~1999
