前回部会（令和6年4月26日）における指摘事項及び事業者の見解

バードストライク発生記録の整理

資料2-別添1

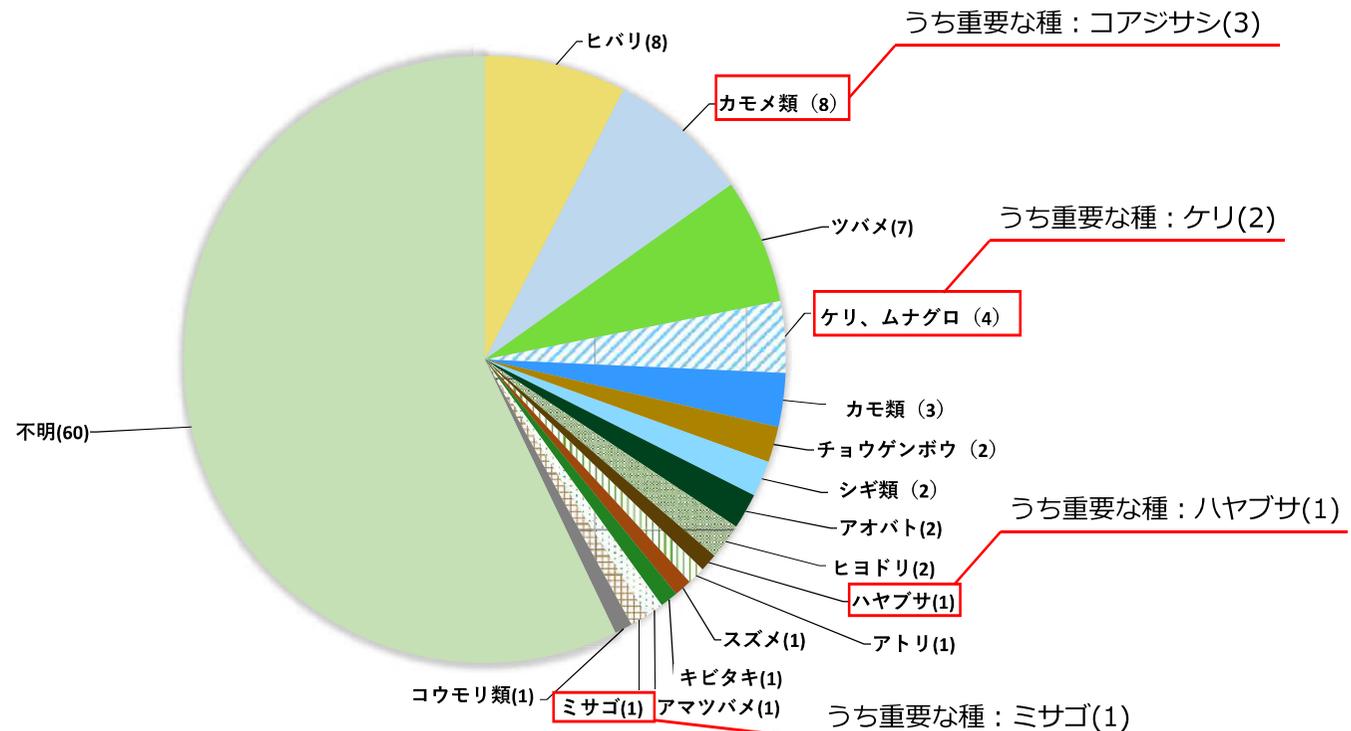
図1：鳥類種別の整理（2015年～2019年）

鳥類種別の整理結果は、図1に示すとおり。

海上空港であることから、水辺の鳥類（カモメ類、カモ類）が多く確認されている他、草地等を生息環境とするヒバリ、ツバメも多く確認されている。

鳥類種別の整理より、バードストライクの発生要因として、空港島及びその周辺的环境（空港島が海に面している点、滑走路周辺は草地が広がる点）が考えられる。

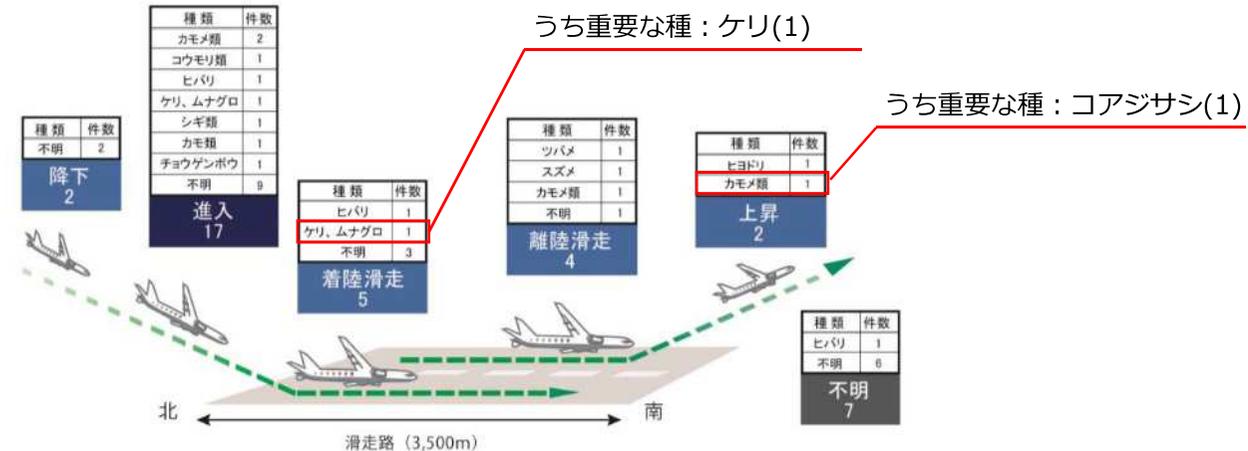
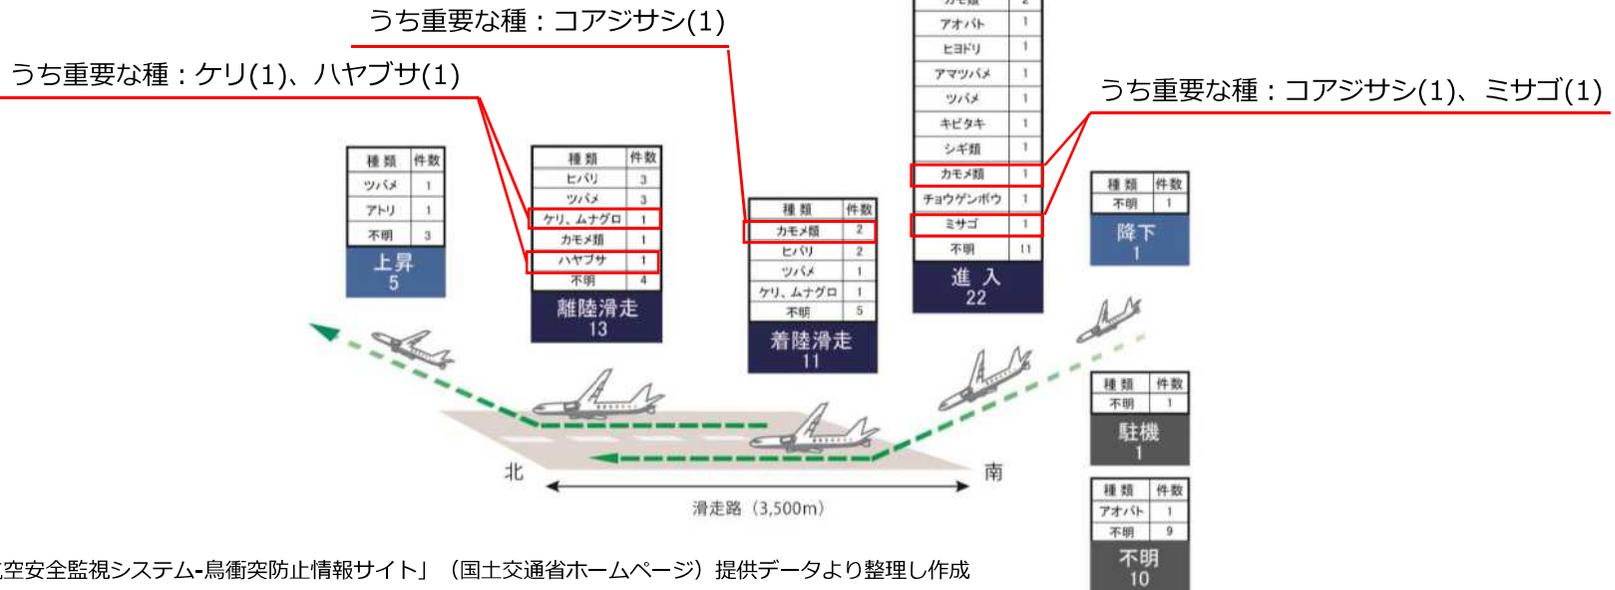
図2：飛行区分別・滑走路運用別の整理 (2015~2019年)

航空機の飛行区分別・滑走路運用別の整理結果は、表2及び図2に示すとおり。

バードストライクの発生は、航空機の進入時が最も多く、次いで離陸滑走時、着陸滑走時が占める割合が多い。

航空機の飛行区分別・滑走路運用別の整理より、バードストライクの発生は主に、航空機進入時及び離陸・着陸滑走時に、航空機の経路と鳥類の飛翔が交差する際に生じている可能性が考えられる。

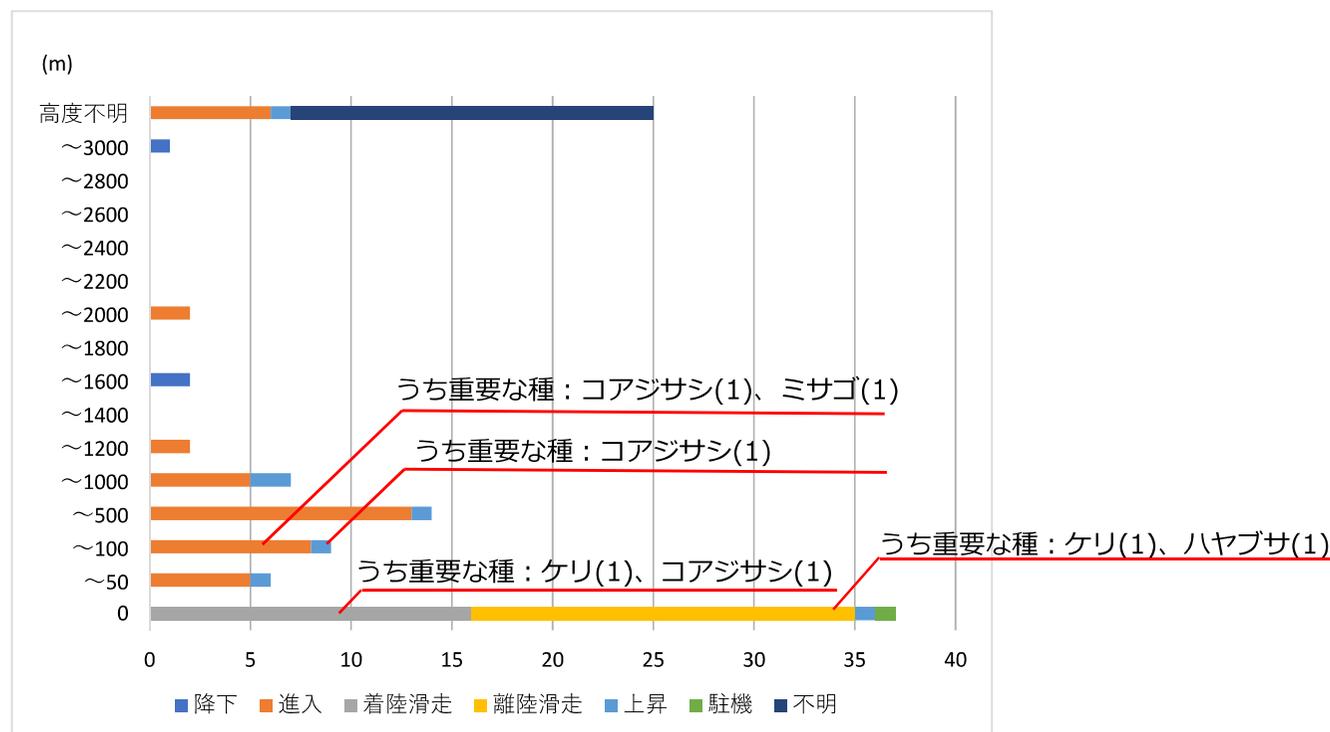
図3：飛行区分別・高度別の整理 (2015~2019年)

飛行区分別・高度別の整理結果は、図3示すとおり。

バードストライク発生件数のうち、高度不明を除く80件のうち、約半分（43件）は高度50m未満における確認であり、それらの多くは、航空機進入時及び離陸・着陸滑走時であった。

飛行区分別・高度別の整理より、バードストライクの発生は、航空機の飛行高度が低いほど（滑走路面に近いほど）頻度が高くなる可能性が考えられる。

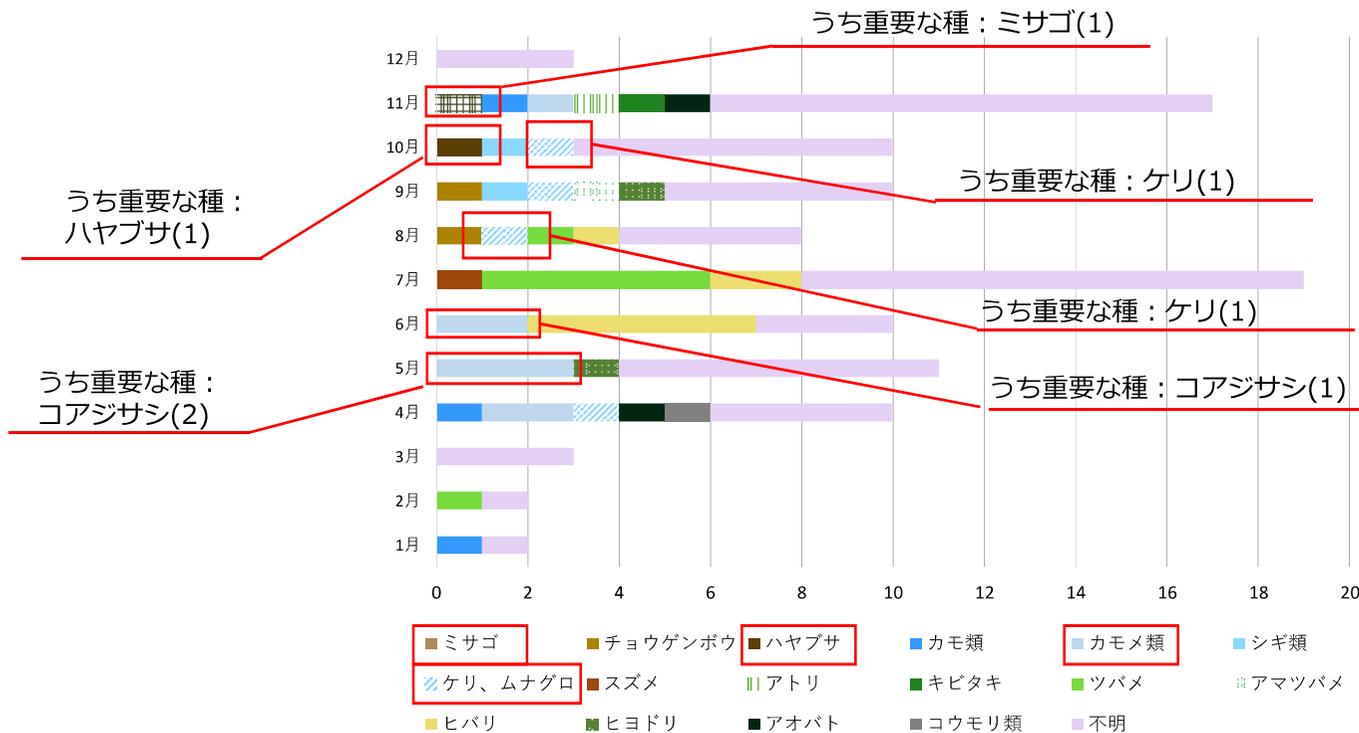
図4：月別・鳥類種別の整理 (2015～2019年)

月別・鳥類種別の整理結果は、図4示すとおり。

発生数は4～11月に多いです。種ごとの発生件数については、不明種を除く種ごとの発生数に大きな偏りはないが、ツバメ、ヒバリについては採餌等の活動が活発になる6～8月の発生が多い。また、ヒヨドリ等、空港島周辺を渡りのルートとしている種は、渡りの時期に発生していた。

月別・鳥類種別の整理より、各種の生態に応じ、活動が活発になる時期にバードストライクの発生件数が増える可能性が考えられる。

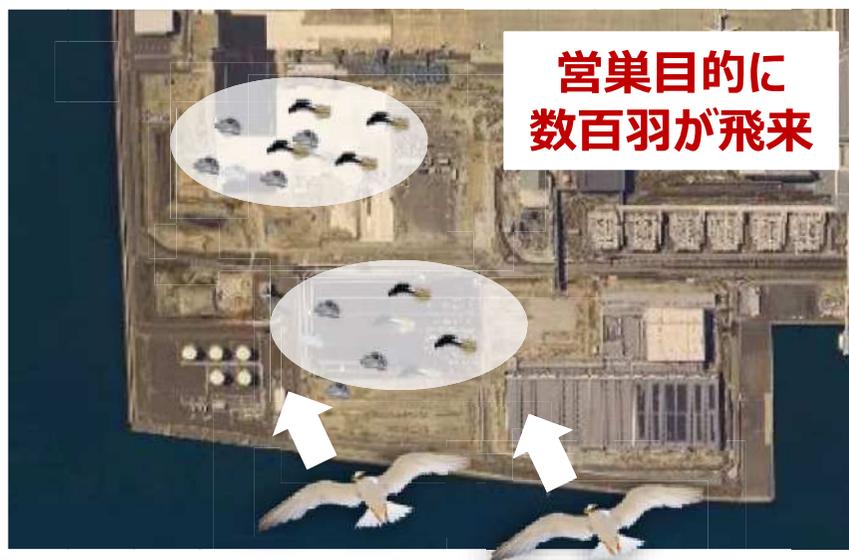
～2018年度 砂利地に飛来

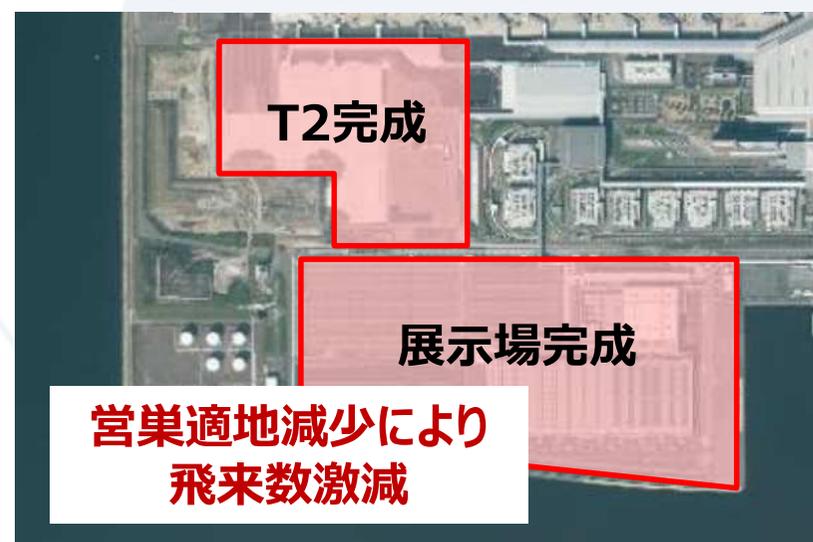
2020年度 砂利地が大幅に減少

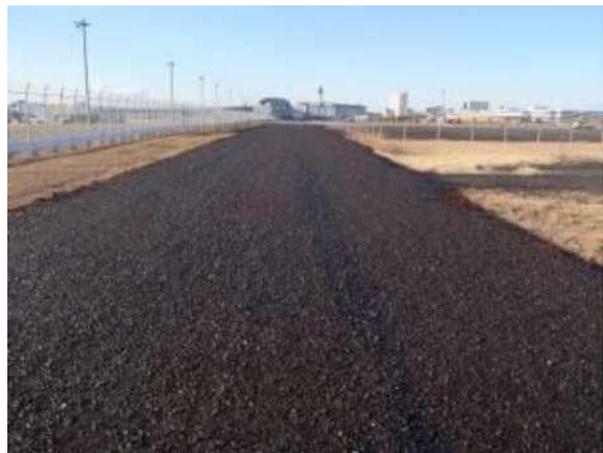
乳剤散布

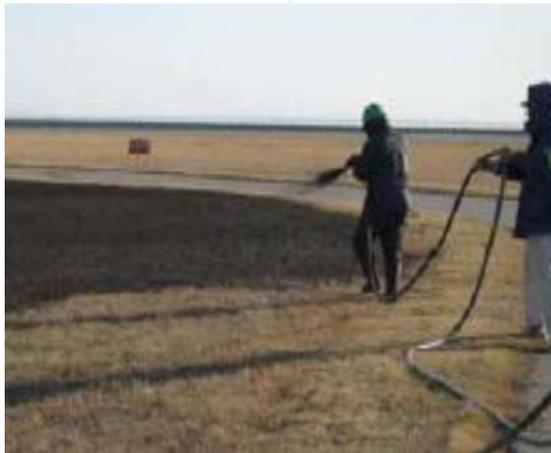
種子吹き付け

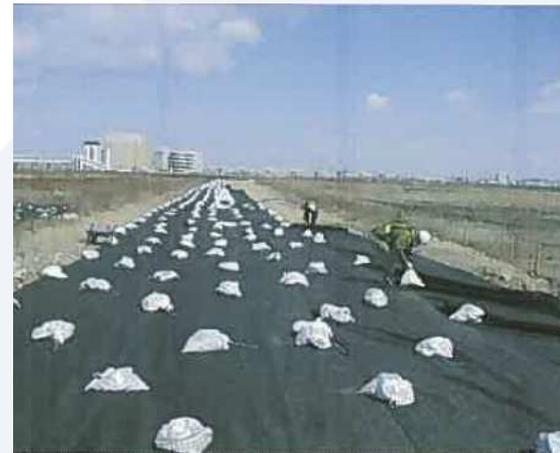
寒冷紗

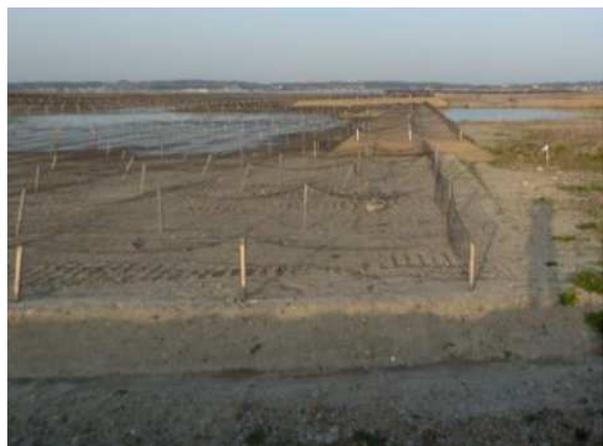
防鳥ネット

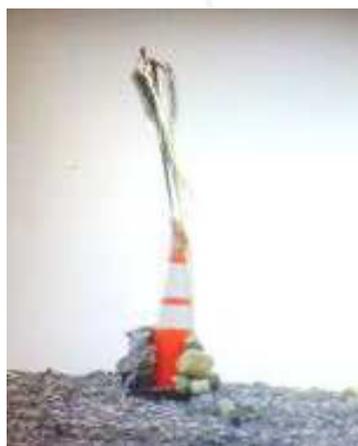
反射テープ

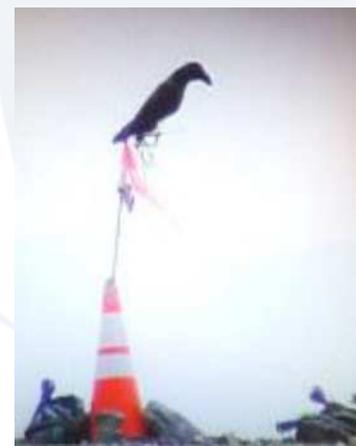
カラス模型

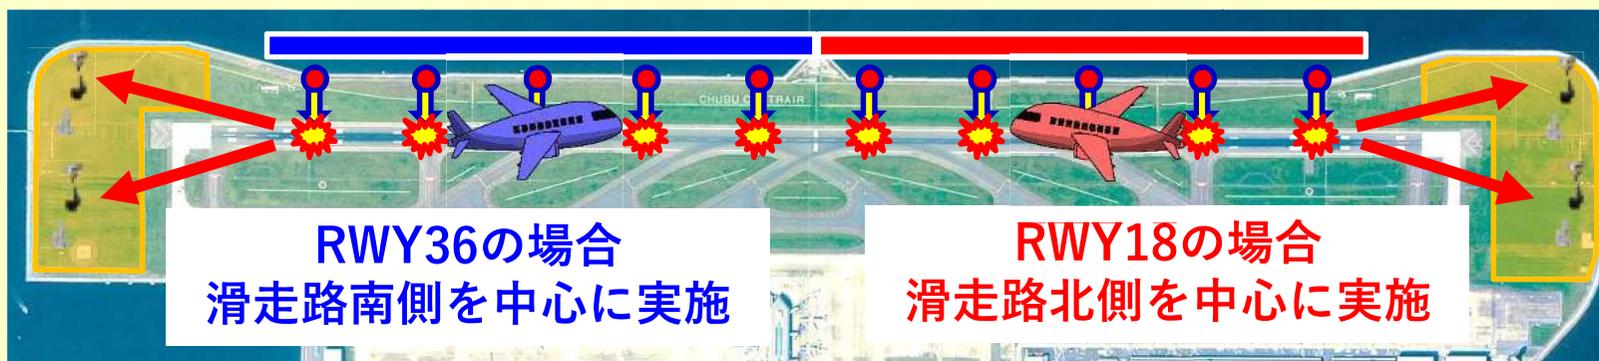
- ・目的：滑走路周辺の居心地を悪くし、南北緑地帯などへケリを追いやる（誘導する）。
- ・方法：夜間**19～22時頃**にバードパトロールと合わせて下記内容を実施。
 - ①滑走路上空で爆ぜるように煙火を打つ
 - ②場周道路を歩きながら金属バケツを叩くなどして威圧
- ・場所：離着陸が主に行われるエリアを重点的に実施。
(RWY36時→滑走路南側、RWY18時→滑走路北側)

- ・頻度：およそ**3日に1回** ←過去の知見を基に、効果の持続性を考慮して設定。
※ただし状況に応じて変更しながら実施

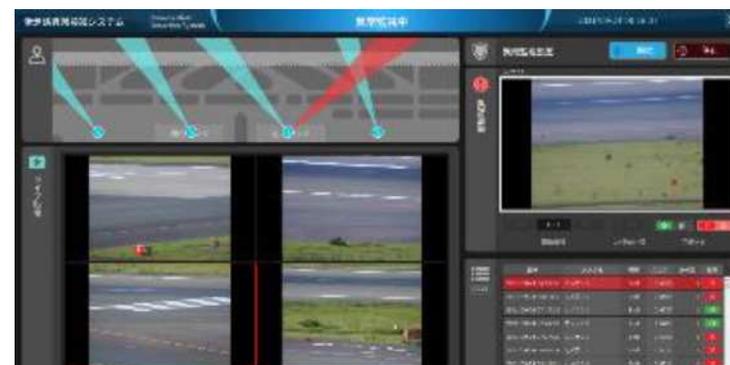
検知システム画面

新手法：AIによる鳥検知

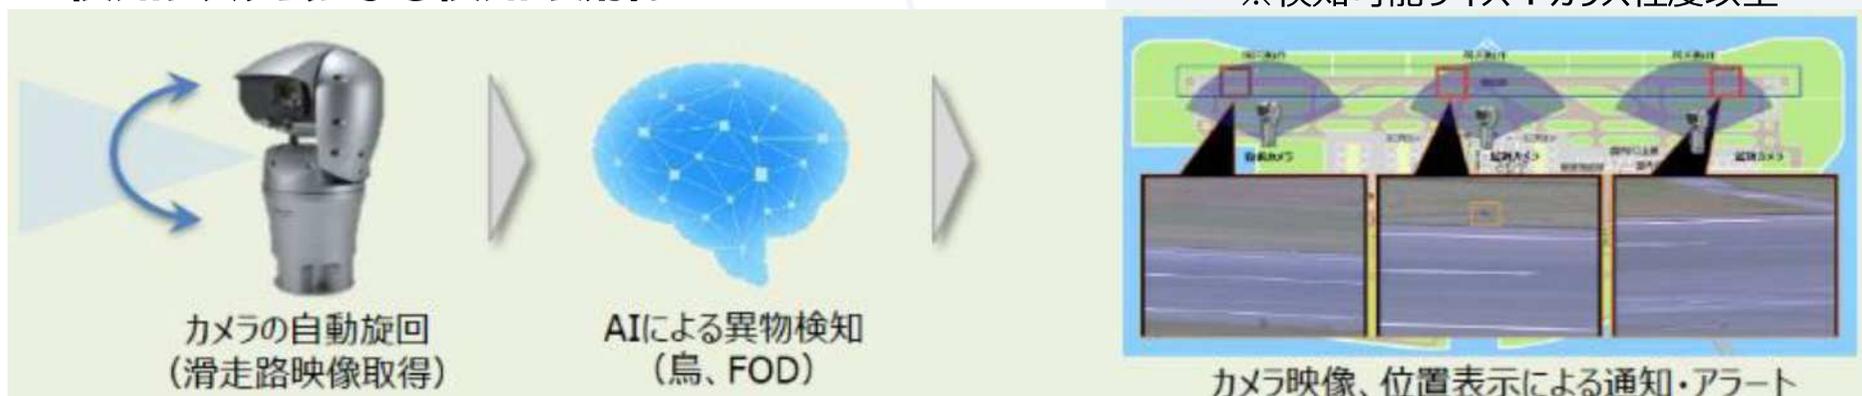
■ 検知システムによる検知の流れ

実証実験で効果が認められた事から2024年度中に正式導入予定。
