## 家畜保健衛生所における防疫動線の構築

西部家畜保健衛生所 いとうゆうき 伊藤侑起

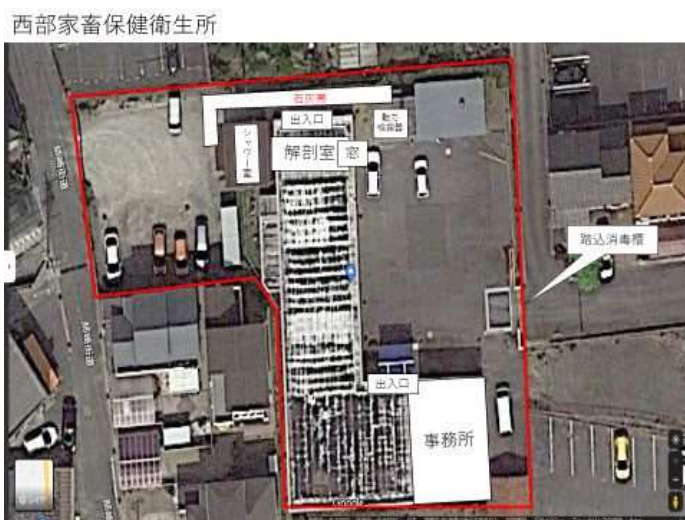
- 1 従来の防疫動線：当所は民家が近く敷地が狭いため、一方通行の動線が構築しにくい状況であった（写真1）。
- 2 衛生対策の方法：汚染エリアと非汚染エリアの境界を消石灰で区分けしていたが、近隣民家への配慮として消石灰の飛散防止対策が重要であった（写真1）。

写真1 当所 航空写真

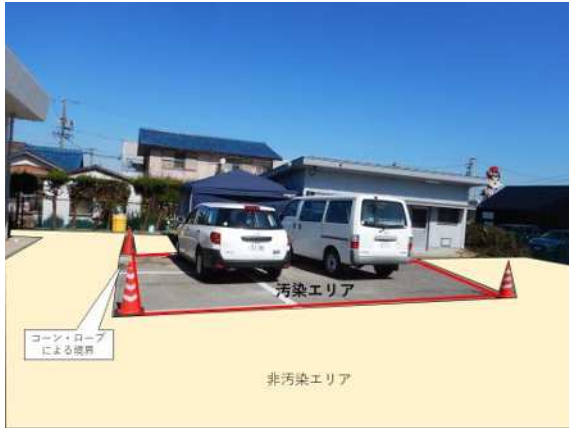
- 1 新設した防疫動線：汚染エリアと非汚染エリアの境界をコーンやロープで明確にし、交差汚染防止に重要である靴を農場専用と所内専用に分け、靴交換場所を新設することで、消石灰散布に頼らない近隣民家へ配慮した対応を構築した（写真2、3）。

写真2 境界の明確化

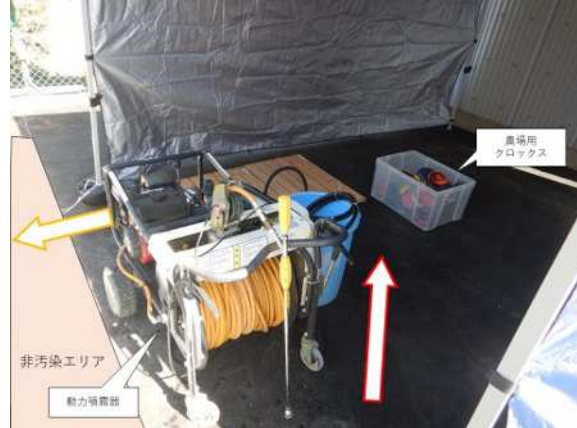
写真3 靴交換場所の新設

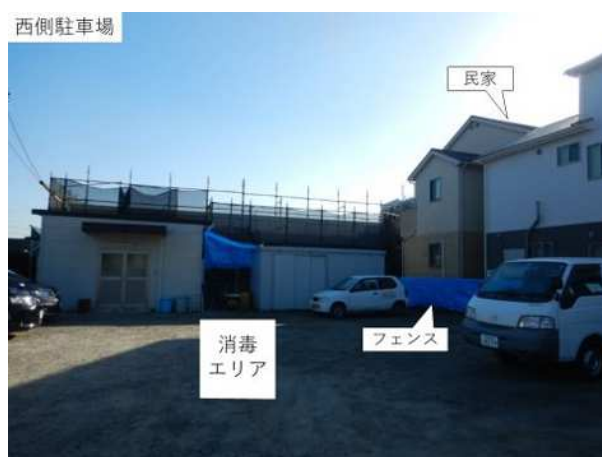
- 5 臨時的な動線：施設工事に関しては消毒場所を変更し、消毒実施に関しては、近隣住民へ配慮するため、フェンスへのブルーシートの設置及び消毒エリアを離すことで消毒液の飛散防止を実施した（写真5）。

写真5 消毒液の飛散防止措置

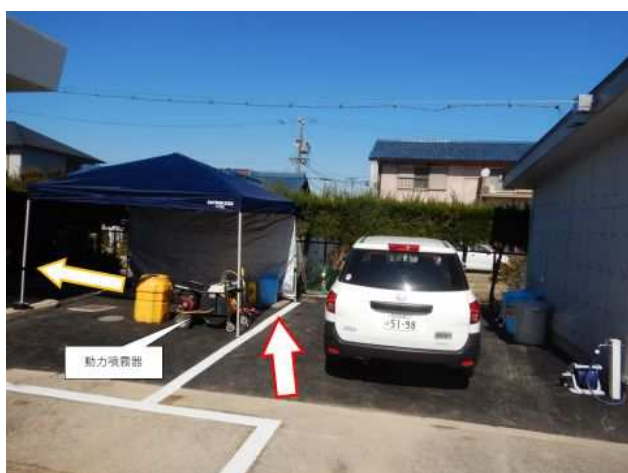
- 6 現在の動線：施設工事により駐車スペースが広がったことを受け、新設した動線の車両消毒場所を改善し、汚染エリアと非汚染エリアの境界をより明確化した（写真6、7）。

写真6 改善した境界

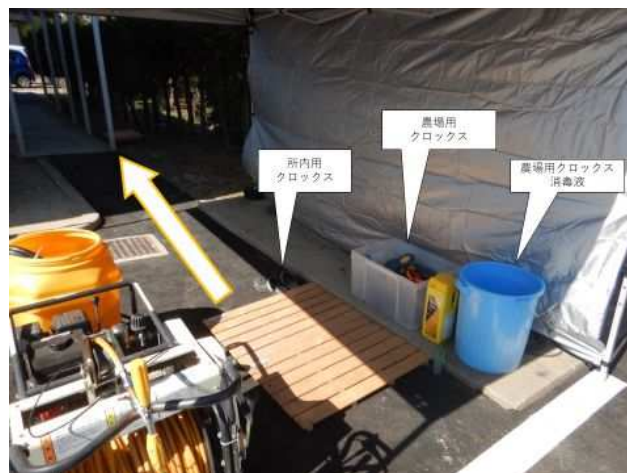
写真7 改善した靴交換場所
