森林土木工事における ICT活用 事例集

愛知県農林基盤局農地部
農林総務課農林技術管理室

令和6年9月版

令和5年度 国庫債務負担行為（2カ年）緊急予防治山事業 第1号工事

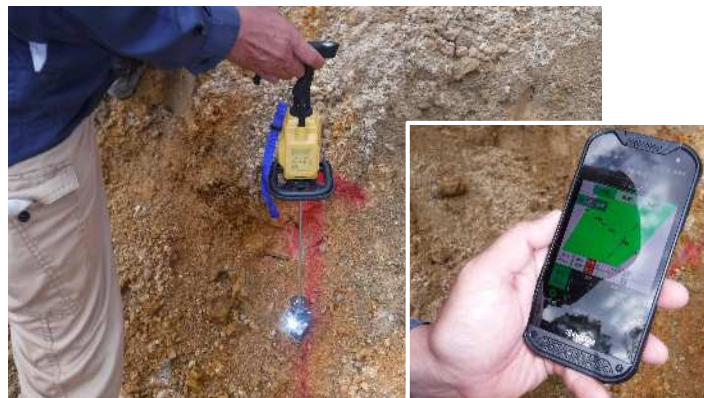
リモートコントロールシステム（TS遠隔操作）を用いた掘削前確認

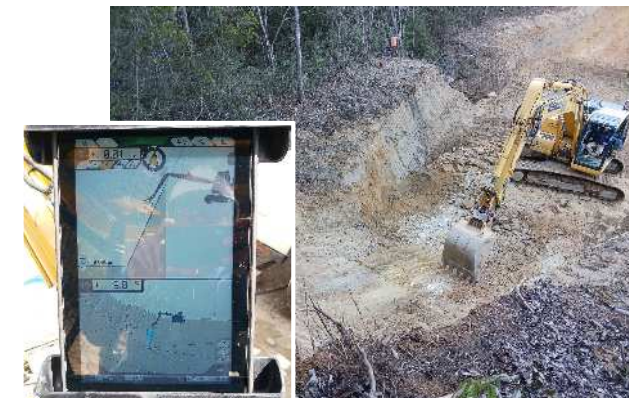
3次元MGバックホウによる掘削状況

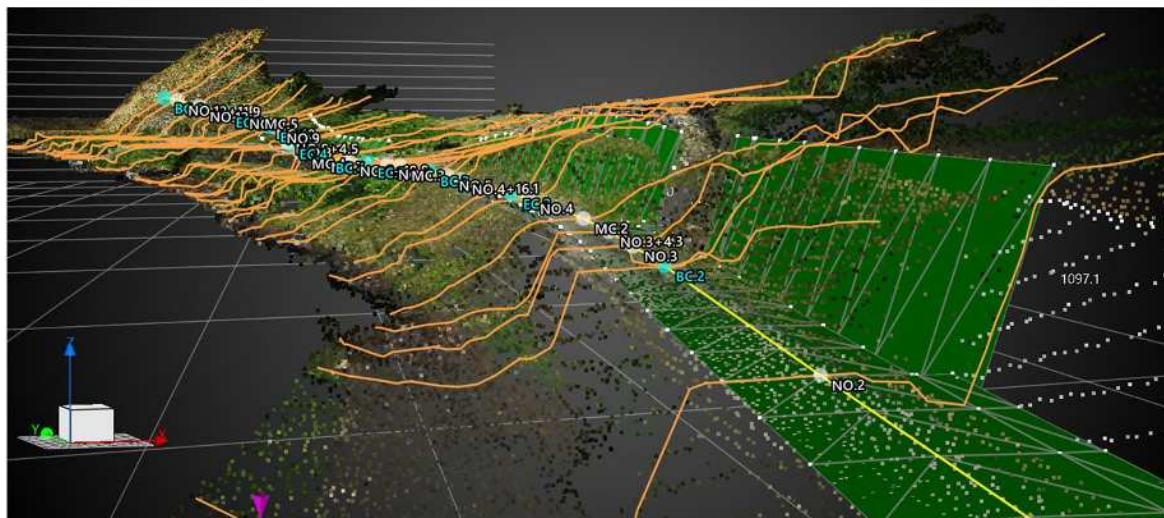
起工測量結果及び3次元設計データ
