飼養衛生環境改善事例のご紹介

A農場の取組事例：畜舎出入口への野生鳥獣侵入防止ネット設置

令和6年8月
愛知県東部家畜保健衛生所

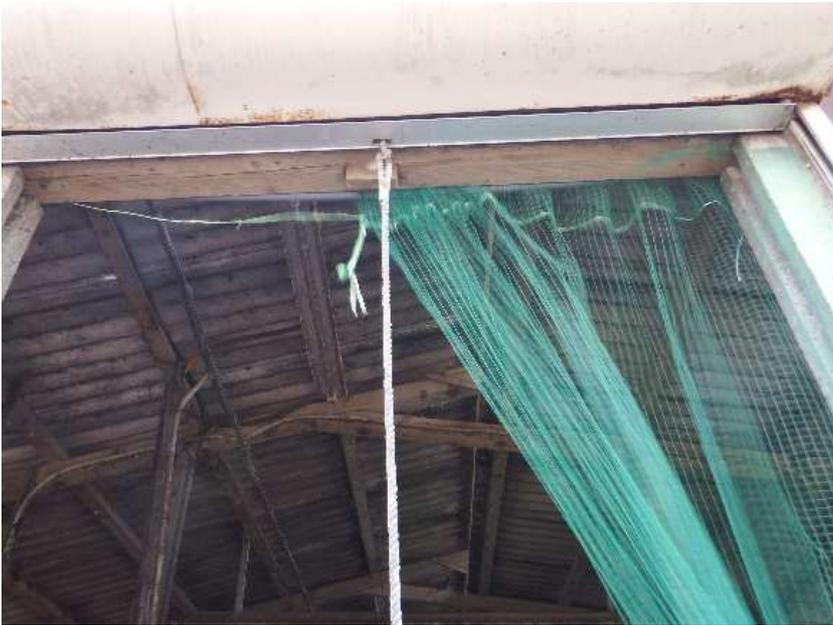
ビニル紐を編み込み巻き取り式
作業動線の確保がしやすい

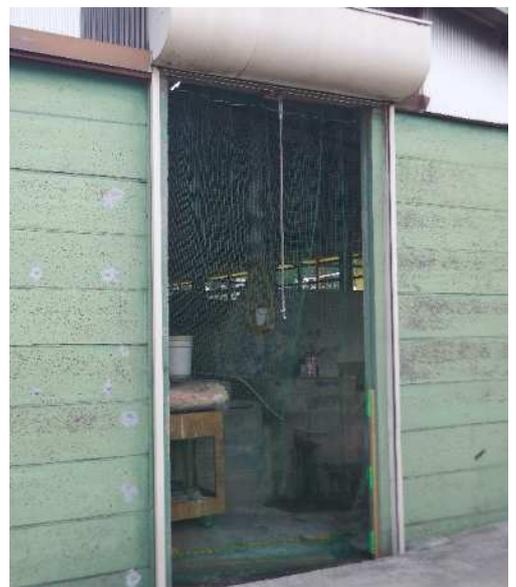
ホームセンター等で購入できる
資材を活用したネット

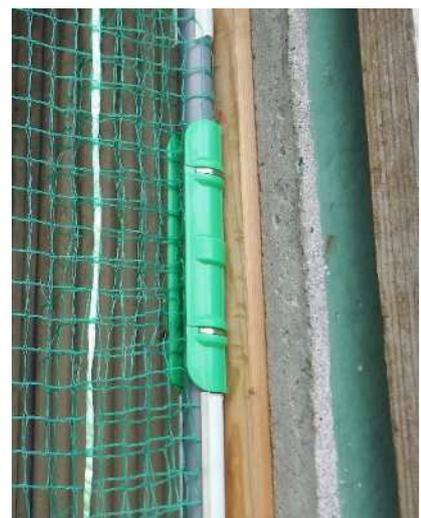
樹脂製の留め具を設置し、風で
ネットがずれない工夫
