**パネルディスカッション  
『近年の水害事例から学ぶべきこと』**

**参考資料**

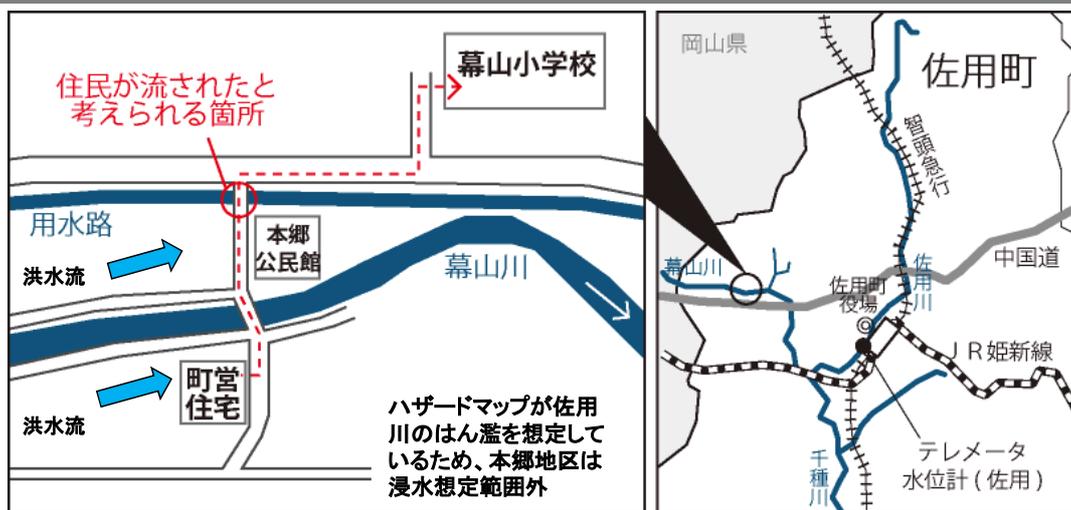
佐用町は川沿いの谷底平野に集落が立地  
19時から2時間で141mmもの豪雨(過去30年の24時間降水量最大値は187mm)

本郷地区(图中:町営住宅)の住民は、約200mはなれた小学校へ避難する中で、幕山川や用水路に流されるなど被災し、多数の死者9名が出ました。

佐用町では、死者・行方不明者が20名。そのうち12名が避難途中。

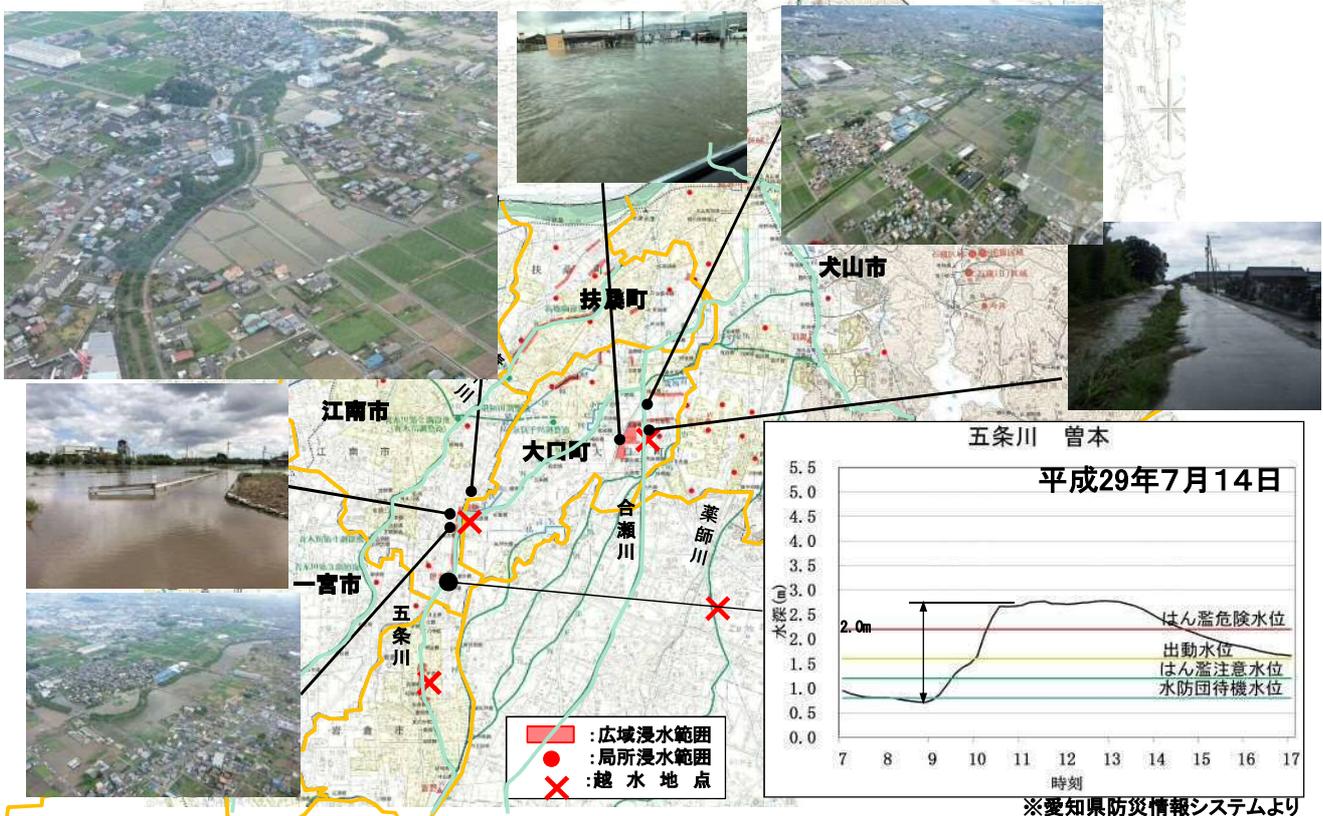
犬山市を中心とした尾張北東部の狭い範囲に60分間で約100ミリという猛烈な雨が降り、五条川、合瀬川及び薬師川の3河川で越水した。

○犬山市を中心とした局地的な豪雨により、それほど雨が降っていない隣の市町において河川が氾濫するという被害が発生した。

○氾濫危険水位到達から越水まで20分程度。

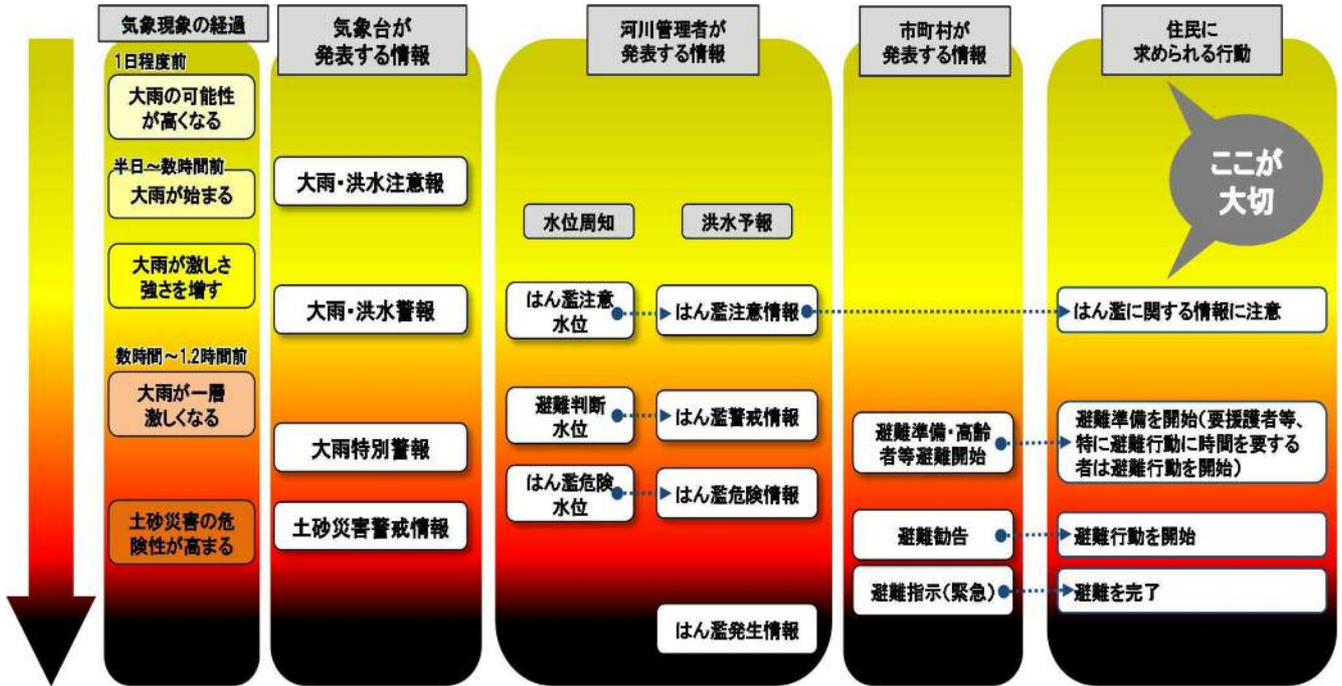
気象業務法・水防法・災害対策基本法に基づく大雨に関連する情報発表の流れ

イメージ

※洪水予報は気象台と共同で発表
