1 高圧ガスの事故について

(2) 愛知県内の事故事例

愛知県内で発生した事故(災害のみ)の代表例 (液化石油ガス法の事故を除く。)

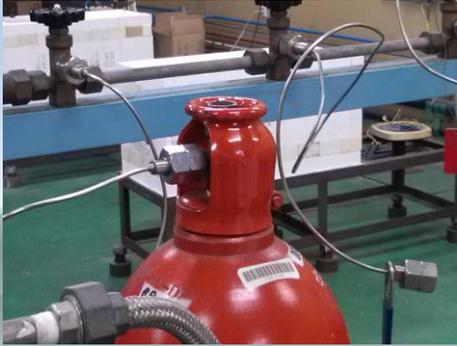
年月日	概要及び原因
3 25. 10. 3 (名古屋市)	<p>【概略】</p> <p>セラミックス焼成業(その他貯蔵、その他消費)</p> <p>午前7時過ぎ、電気炉を使用して製品の焼成テストを行うため、水素ガス容器から焼成炉内に雰囲気として水素ガスを導入しようとして容器元弁を開けたところガスの漏えいする音がしたため、急いで容器元弁を閉める動作を行ったが、漏えいが収まらなかったため119番通報をした。</p> <p>午前7時30分過ぎに消防・警察が到着。水素濃度を低下させるために、2箇所のシャッターを少しずつ開けて、濃度が低下するまで待機した。</p> <p>午前8時30分頃、ガス納入業者が到着し、水素濃度を測定しながら、当該容器を屋外へ搬出した。</p> <p>漏えい量は47リットルの水素ガス容器内の水素約7m³(標準状態)と推測される。</p>

年月日	概要及び原因
3 25. 10. 3 (名古屋市)	<p>【原因】</p> <ul style="list-style-type: none"> ・容器元弁の不良も考えられたが、調査したところ異常は見られなかった。 ・容器元弁と配管との締め込みが緩く、そこから水素ガスが漏えいしたと推測される。 ・また作業者は、漏えい音が発生した際に、容器元弁を閉めたと言っていたが、搬出された容器を確認したところ、容器元弁は「全開」となっており、開閉方向を間違えたと推測される。 <p>【対策・教訓】</p> <ul style="list-style-type: none"> ・容器元弁には開閉方向の表示がされていないので、付近に開閉方向の表示を掲げる。 ・定期的に、業者から接続方法について講習を実施する。 ・パッキンの定期的な取替え、レギュレータの定期点検の実施。 ・水素ガス容器の接続の際には、容器元弁の開栓前に人で接続のチェックを実施する。

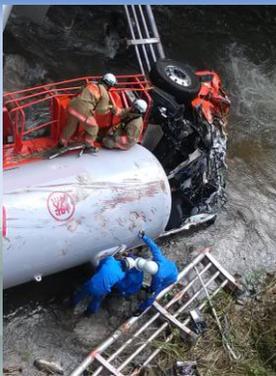
- 9:15 消防が既に立ち上げていた対策本部に消防、警察、協力会社と集合し、状況報告を受ける。
- 9:25 協力会社が状況確認を行った結果、目視ではスリップチューブ付近より液化ガスの漏えいを確認する。
- 11:20 愛知県地域防災協議会到着。消防より状況説明を受け現場確認する。
- 11:30 消防との協議の結果、消防と手分けて河川の下流部へのガス漏えい状況の調査を行う。
- 16:10 至近距離まで近づき確認作業を行える許可を消防から得る。愛知県地域防災協議会がスリップチューブ付近を至近距離で確認したところ、タンクの破損ではなくスリップチューブの破損によるガス漏えいであったことが判明した。

軽油抜き取り作業及びスリップチューブ漏えい閉止作業
