1 高圧ガスの事故について

(2) 愛知県内の事故事例

愛知県内で発生した事故事例

2 平成27年度 保安検査・立入検査の結果について

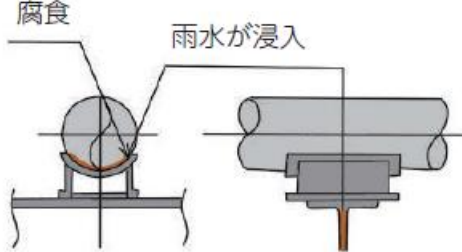
<p>腐食</p> <ul style="list-style-type: none"> ・基礎ボルト付近に雨水が溜まり腐食

<ul style="list-style-type: none"> ・基礎ボルトを重防食コーティング ・防食テープ巻き ・基礎ボルトのステンレス化 ・グリスキャップの設置

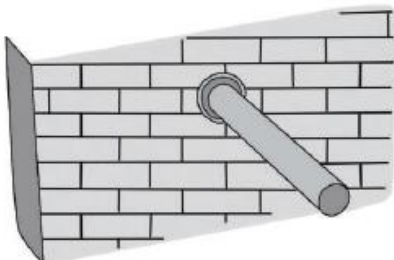
<ul style="list-style-type: none"> ・ステンレス製フランジに炭素鋼製ボルトを使用している場合、ボルトが腐食 	<ul style="list-style-type: none"> ・同種の金属を使用する（フランジ、ボルト共にステンレス化が望ましい）
<p>壁の貫通部</p>

<ul style="list-style-type: none"> ・防食テープを巻き、塗装を施工

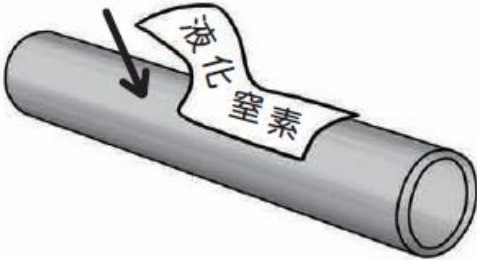
発生しやすい箇所	腐食対策例
<p data-bbox="382 304 716 337">表示シール (ワッペン) 下</p>

<ul data-bbox="958 525 1503 672" style="list-style-type: none">・ 定期的な表示シールの交換・ 流体表示をペンキで施工 <p data-bbox="958 605 1503 672">※裸配管には直接、表示シール (ワッペン、テープ等) を巻きつけない</p>
<p data-bbox="382 732 606 765">雨水跳ね上がり部</p>
