台風被害木に関する研究

2011年度～2013年度

豊嶋 勲 野口博史*

Isao Toyoshima, Hiroshi Noguchi: Examination of actual condition of plantation forests damaged by typhoon and strength performance of damaged Sugi (*Cryptomeria japonica* D. Don) and Hinoki (*Chamaecyparis obtusa* Endl.)

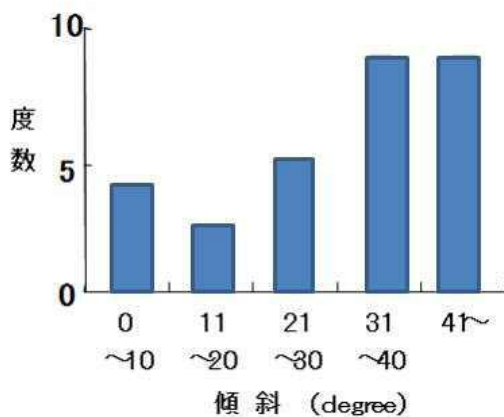
図-3 傾斜度ごとの被害林分数

り、比較的小規模な被害林分が多かった。図-3に被害林分の傾斜ごとの度数を示す。被害林分は傾斜度が30度を超える急傾斜地での被害が約6割を占めた。また、図-4に示すように傾斜が30度を超える箇所では「根返り」被害が約8割を占め、傾斜が大きいほど顕著に増大した。被害木の胸高直径については、スギが24.7±7.0cm、(n=218, mean±SD) ヒノキが22.0±5.8cm (n=46) で、形状比は平均値で86であった。立木密度は600~2,400本/ha (平均値：1,200本/ha) であった。

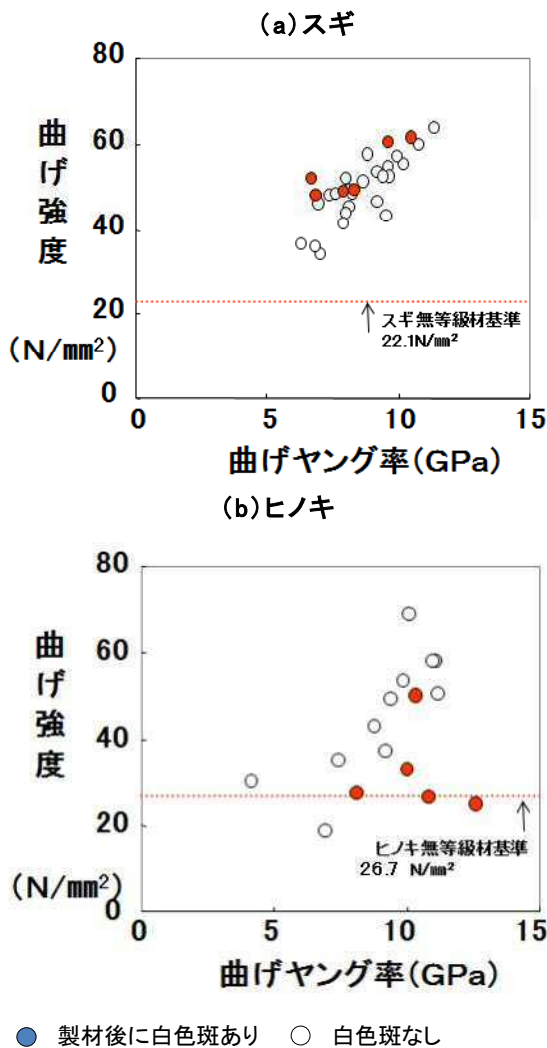
図-5 スギ、ヒノキ被害木の製材曲げヤング率と曲げ強度の関係

スギ、ヒノキ被害丸太から製材した正角材の曲げ試験結果を図-5に示す。スギは製材後に「白色斑」が認められた試験材を含めた曲げ強度の75

%信頼水準95%下限値は、 33.9N/mm^2 で、スギ無等級材の基準強度 22.2N/mm^2 を上回った。一方、ヒノキは「白色斑」が認められた試験材を含めた曲げ強度の75%信頼水準95%下限値は 12.8N/mm^2 であり、「白色斑」が認められた試験材を除いた場合でも 15.3N/mm^2 となりヒノキの無等級材の基準強度 26.7N/mm^2 を下回った。

が基準強度を上回ったことから、製材として利用することができると考えられる。一方、ヒノキは「白色斑」等欠点が観察されなかった製材でも曲げ強度が95%下限値を下回ったことから、製材としての強度を保証することはできない。飯田ら（1982）により、カラマツ被害木で目視では観察できない微小「もめ」（minute compression failure）の存在が指摘されている。また、スギ（永井 2007）やヒノキ（松村 1993）でも顕微鏡観察により同様な微視的しわ状「もめ」の存在が確認され、これらと強度低下との関連性が一部で指摘されている。台風による暴風の中、繰り返し風圧を受ける状態にある立木が破壊までに至らずとも、軽い塑性変形領域まで曲げ応力を受けた可能性は十分にある。北原ら（1984）によっても破壊荷重に対して0.3の小さな曲げ荷重を繰り返し加えた結果、細胞壁に微小しわが発生し、曲げ強度の低下が見られたことが報告されている。これらは、気乾材の小試験体での実験であるため、弾性挙動に若干の違いはあると思われるが、このようなことが高含水率の立木で起きていると考えられる。しかし、同一林分の被害木を含む両樹種で強度の低下挙動が異なった原因は、樹種特性の違いが考えられるが、今後の検討課題である。

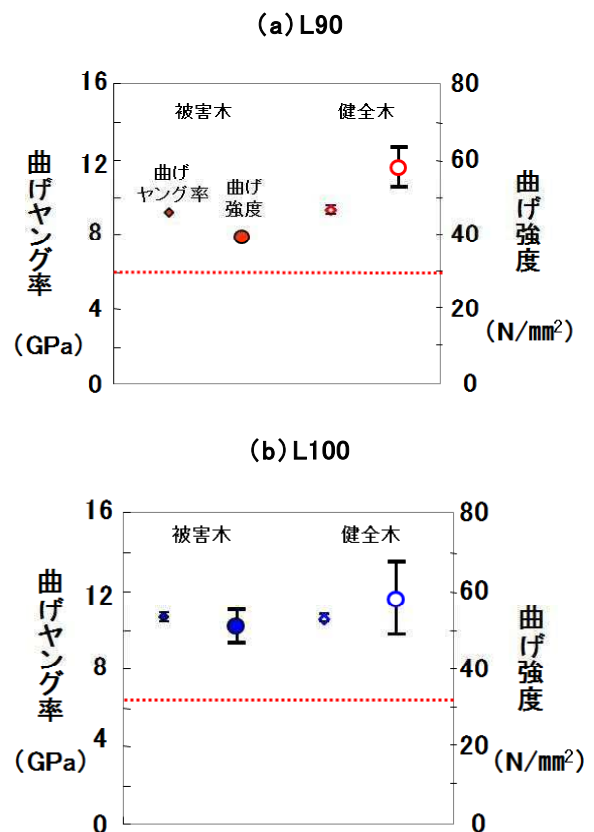
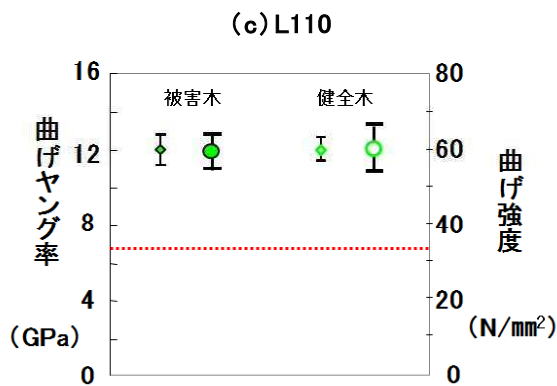
図-6 ヒノキ被害木集成材と健全木集成材の強度試験結果

ヒノキ被害木集成材の曲げ強度試験結果を図-6に示す。L90(n=1)、L100(n=3)、L110(n=3)すべてでJAS基準を上回った。また、被害木集成材の曲げヤング率の健全木から製造した集成材に対する平均値の比率は、L90、L100、L110の各等級それぞれ、98%、101%、99%と同等の値を示した。一方、曲げ強度は、それぞれ67%、87%、98%となり、L90とL100で低下傾向が見られた。

「もめ」や「白色斑」が目視で製材面に認められないヒノキのラミナから製造した集成材の強度性能について考察する。ヒノキは集成化すれば、各グレードともJAS基準強度を満たし、構造材として十分に使用できることが確かめられた。しかし、再構成し欠点の分散を図っても、製材と同様に健全木から製造した集成材と比較して強度の低下傾向が見られた。この原因は先に考察した製材と同様、繰り返しの曲げ応力のため発生した微小しわによるものと推察される。

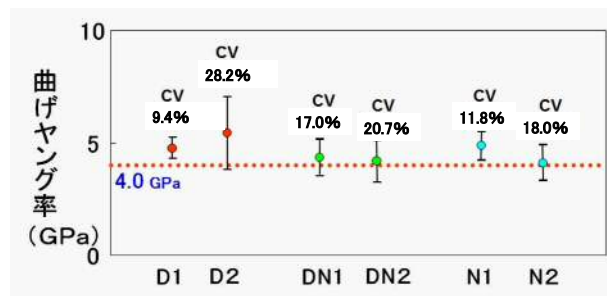
図-7 スギ合板各条件の強度試験結果

横割れ単板のみを除いた乾燥後の歩留まりは「もめ」のない丸太が64.4%に対し、「もめ」有り丸太は51.4%であった。図-7に合板の曲げ強度試験結果を示す。被害丸太、健全丸太、単板の組み合わせに関わらず、すべての試験体で曲げヤング率平均値が構造用合板2級の基準値4.0GPaを上回った。しかし、D2は2つの分割試験体で曲げヤング率が低く、変動係数が28.2%と最も高かった。
