1 高圧ガスの事故について

(2) 愛知県内の事故事例

愛知県内で発生した事故事例

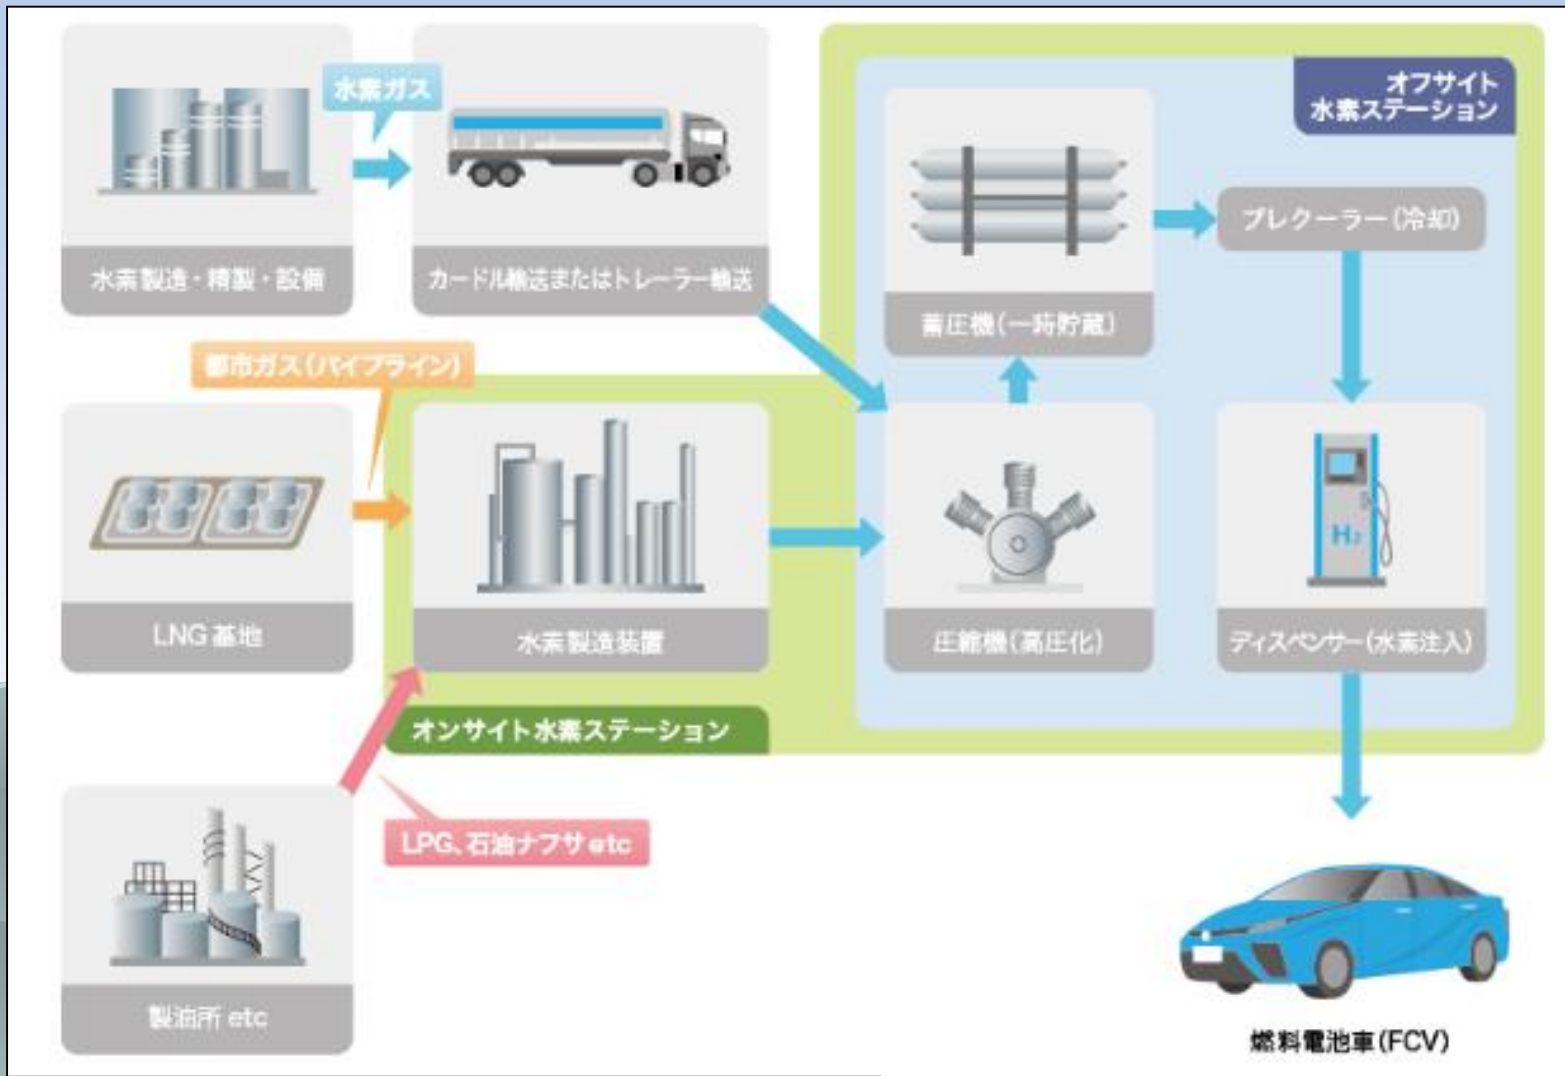
○水素ステーションの概要

平成28、29年度の21件のうち18件は、プレクーラー以降からの漏えいで、原因として締結部の緩みが最も多く報告されているが、使用条件が厳しい(−40℃、80MPa)ために、少しの緩みでも漏えいに繋がるという取扱いの難しさが現れている。

- ・圧縮水素スタンド設備の締結部では、振動、リング及びパッキンの初期応力緩和に加え、圧力変動、温度変動など厳しい運転条件による締結力低下が想定されることから、それらを考慮して初期締結力を設定し、また運転中の締結力の確認が必要となる。
- ・特に温度が低くなるプレクーラーとその周辺設備の締結部については、リング及びパッキンの劣化や締結力の低下による漏えい事故が発生していることから、漏えい防止のためには点検及びメンテナンスの頻度を高めることが重要である。
