対策困難箇所事例

18

歩行者と自転車の交錯

事例No.	事例分類
19	鉄道と交差する道路①

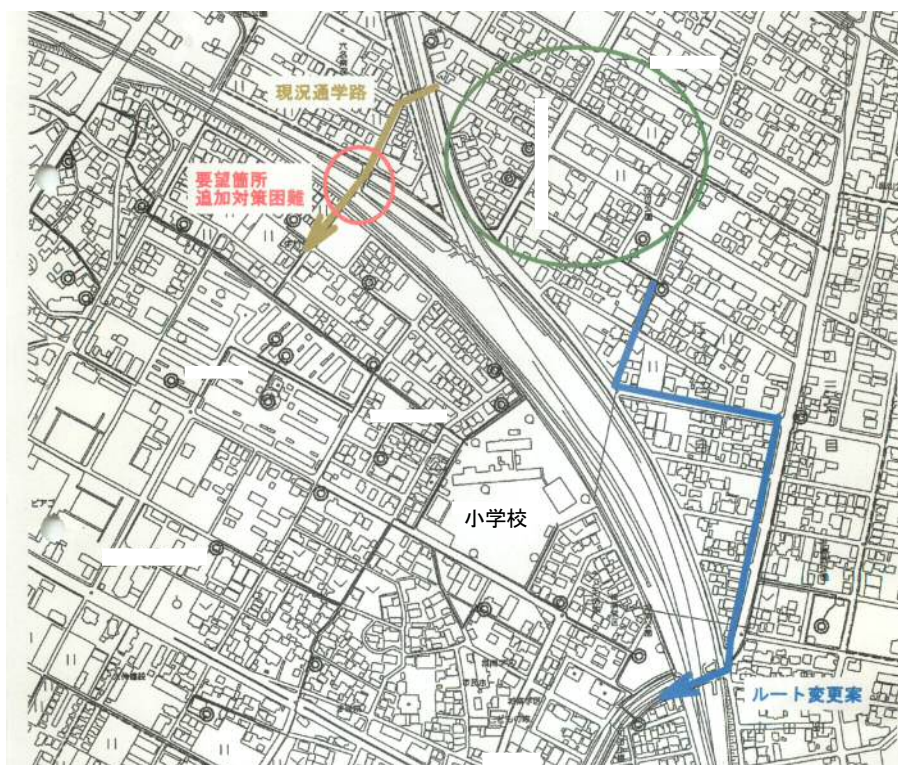
- ・JR の高架下を抜けて登校する必要があるが、登校時間帯は車や自転車の交通量が多い。
- ・道幅が狭く、歩行者用の十分な通路がない
- ・通学児童は約 20 人
- ・ガード下の道路の拡幅を要望

- ① 学校近くの重要な場所↵
- ② 幅 3.0m↵
- ③ トンネル手前にはハンプがあるが低く機能せず↵
- ④ トンネル内片側に路側帶有リ↵
- ⑤ 自動車、自転車、歩行者が同時に通行する（対面通行）↵

- ・ トンネル内の外側線上にポストコーンを設置し、歩行者と自動車との分離を図る案については、地元から「自動車が通りにくくなるから」という理由で同意が得られなかった。
- ・ 南側に鉄道を安全に横断する道路が設置されているので、そちらを通す通学路（青線経路）への変更を進める。

- ・ 通学路の変更について、再度、学校と相談する。
