対策困難箇所事例報告書

市町村	事例No.	危険箇所
東浦町	3	卯ノ里小学校区交差点

市町村	事例No.	危険箇所
豊橋市	1	松葉小学校区 絹田町 JR線高架下道路

市町村	事例No.	危険箇所
豊橋市	2	松葉小学校区北島町交差点

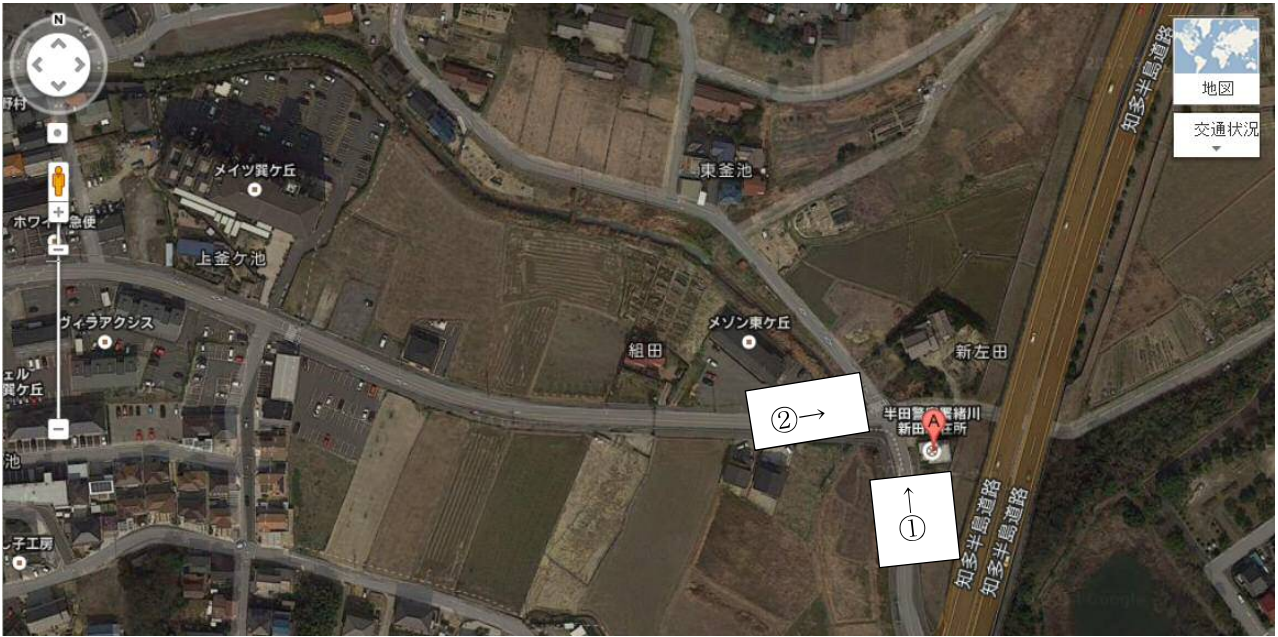
①

駐在所前交差点から西へ向かう道路について、交通量が多いが南北に渡れる横断歩道がない。また、道がカーブしており歩行者の存在が認識しづらい。東西に走る道路の南側に家のある児童は、横断歩道のない箇所を車に気を付けて渡らざるを得ない状況である。

車からは左カーブ後の歩行者が認識しづらい

白線を数本消し、滞留スペースを確保する

新規横断歩道の設置

アドバイザーの意見：
横断歩道の白線を数本減らして滞留所を作り、南北の横断歩道を設置してはどうか。
