道路構造物長寿命化計画

平成 27 年 3 月 策定
令和 3 年 4 月 (改定)
令和 3 年 12 月 (一部改定)
令和 5 年 1 月 (一部改定)

愛知県建設局道路維持課

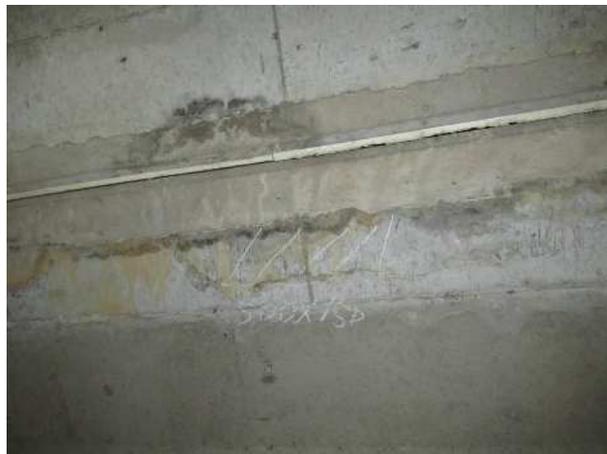
写真 6-8 PC 橋床版のうき（施工不良）

- ・ PC 橋の主桁・床版は「うき」「剥離・鉄筋露出」が早期措置段階（Ⅲ）と判定された損傷の大部分を占めている（図 6-14）。いずれの損傷も構造物の安全性が損なわれることはないが、第三者被害の影響から速やかな措置が必要である。
- ・ 「うき」の原因は、「施工不良」が最も多く（図 6-15）、穴埋めモルタル部、充てん不足、かぶり不足などが報告されている（写真 6-5～写真 6-8）。

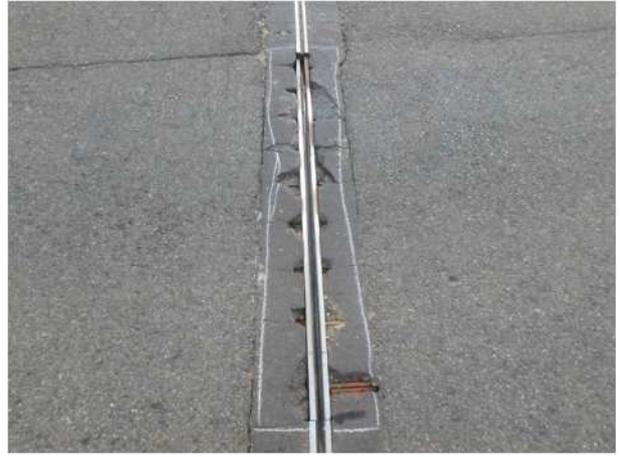
写真 6-18 伸縮装置の変形

- ・ 早期措置段階（Ⅲ）と判定された部材は、高欄・防護柵が最も多く、次いで地覆、排水施設などである（図 6-24）。
- ・ 各部材の代表的な損傷は以下の通りである。
 - ①高欄・防護柵：変形・欠損（図 6-25、写真 6-17）
 - ②伸縮装置：変形・欠損（図 6-26、写真 6-18）
 - ③地覆：うき、剥離・鉄筋露出（図 6-27、写真 6-19）
 - ④排水施設：腐食（図 6-28、写真 6-20）
 - ⑤舗装：路面の凹凸（図 6-29、写真 6-21）

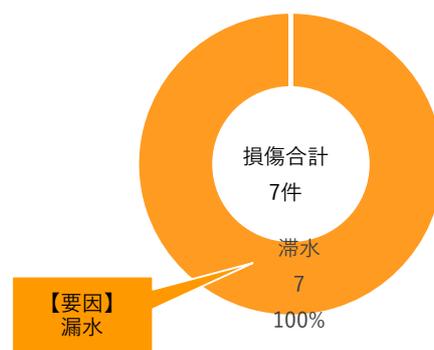
図 6-13 損傷の発生状況 素掘工法の坑門・その他

- ・ アーチ・側壁・天端においては、材質劣化が要因の「うき」が早期措置段階（Ⅲ）と判定された損傷の大部分を占めており、次いで「ひび割れ」、「はく落」が見られる（図 6-12、写真 6-34）。
- ・ 坑門・その他においては、漏水が要因の「滞水」が早期措置段階（Ⅲ）と判定された損傷の 100%を占めている（図 6-13、写真 6-35）。

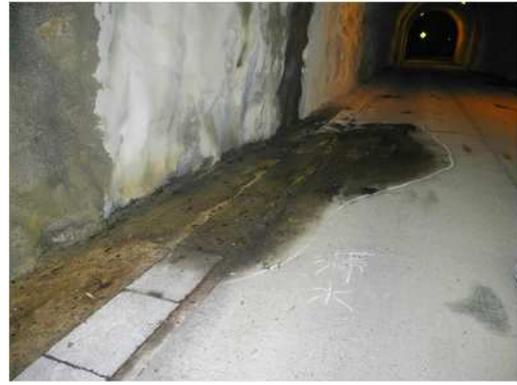
写真 6-35 路面の滞水

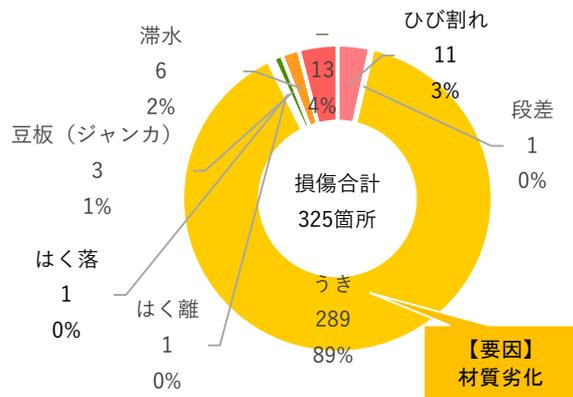
図 6-14 損傷の発生状況 矢板工法のアーチ・側壁・天端

- ・ アーチ・側壁・天端においては、材質劣化が要因の「うき」が早期措置段階（Ⅲ）と判定された損傷の大部分を占めており、「ひび割れ」、「滞水」等も若干見られる（図 6-14、写真 6-36）。
- ・ 坑門・その他においては、漏水が要因の「滞水」、材質劣化が要因の「うき」が、早期措置段階（Ⅲ）と判定された損傷の各 40%前後を占めている（図 6-15、写真 6-37、写真 6-38）。

材質劣化を要因としたうき、はく離については、第3者被害につながる恐れがあるため、発生場所、発生状況、進行度合い、トンネルの置かれた状況、及び利用者被害の可能性などを総合的に勘案し、緊急性を考慮し順次、剥落防止対策工を実施する。

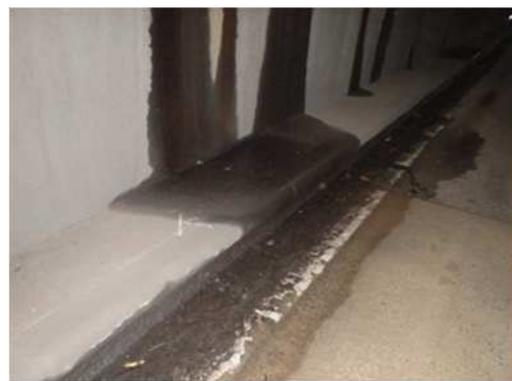
写真 6-37 路面の滞水

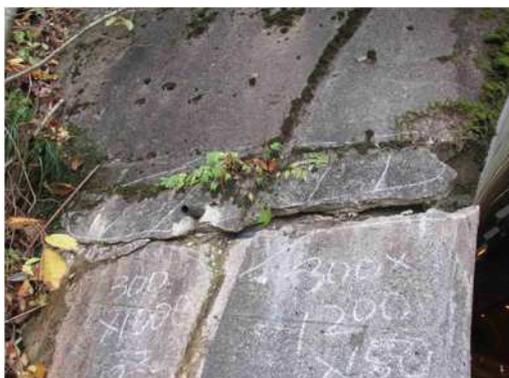
写真 6-38 坑門のうき

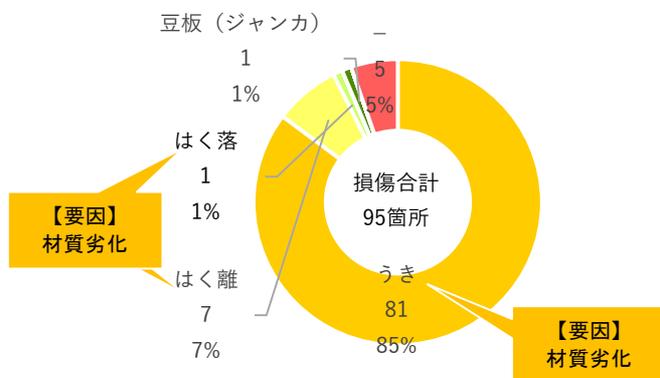
図 6-16 損傷の発生状況 NATM 工法のアーチ・側壁・天端

- ・ アーチ・側壁・天端においては、材質劣化が要因の「うき」が早期措置段階（Ⅲ）と判定された損傷の大部分を占めており、次いで材質劣化が要因の「はく離」が若干見られるほか、「はく落」、「豆板(ジャンカ)」等もわずかに見られる（図 6-16、写真 6-39、写真 6-40）。
- ・ 坑門・その他においては、早期措置段階（Ⅲ）と判定された損傷は見られない。

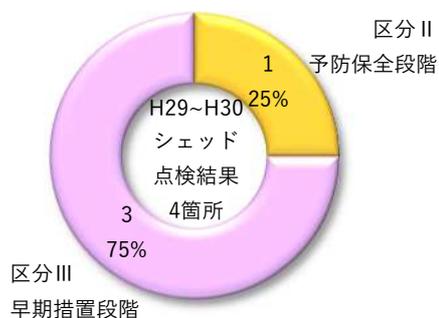
図 6-17 シェッド定期点検の結果(H29～H30)

平成29年度～令和元年度の点検では3箇所のシェッドが早期措置段階（Ⅲ）と判定された。（図6-17）今後、修繕工事を実施する。

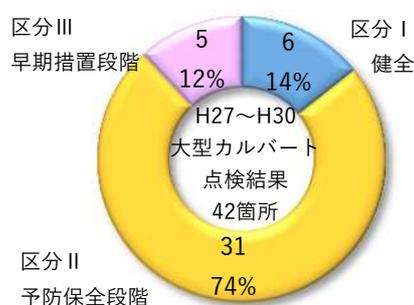
大型カルバートについては、平成 27 年度～平成 30 年度に国の点検要領に基づき点検を実施した。点検の結果、5 箇所的大型カルバートが早期措置段階（Ⅲ）と判定された（図 6-19）が、平成 30 年度に修繕工事を完了している。引き続き令和元年度より 2 巡目点検に着手している（図 6-20）。

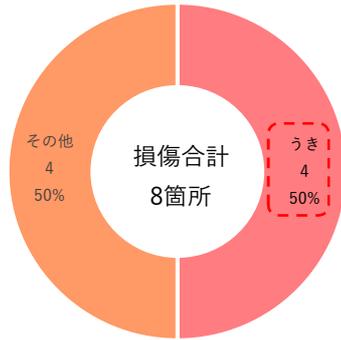
図 6-21 損傷の発生状況 シェッド全体

- ・ 大尾洞門と作之沢洞門では第三者被害予防措置の影響範囲にうきがあり早急な補修を行う必要があり、早期措置段階（Ⅲ）と診断されている（図 6-21、写真 6-41、写真 6-42）。
- ・ 作之沢 2 号洞門は完成 2017 年の新しい施設であるが、初回点検で頂版上の緩衝材（サンドクッション）の流出（その他の損傷）が見られた（図 6-21、写真 6-43、写真 6-44）。落石耐荷力に影響する恐れがあるため、構造の安全性の観点から速やかに対策を行う必要があり、早期措置段階（Ⅲ）と診断されている。
- ・ うきの原因は点検において、かぶり不足、施工不良と想定されている（図 6-22）。

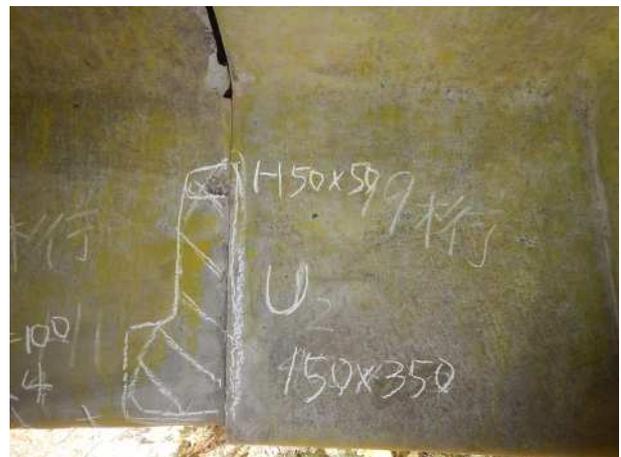
写真 6-42 作之沢洞門 第三者被害範囲のうき

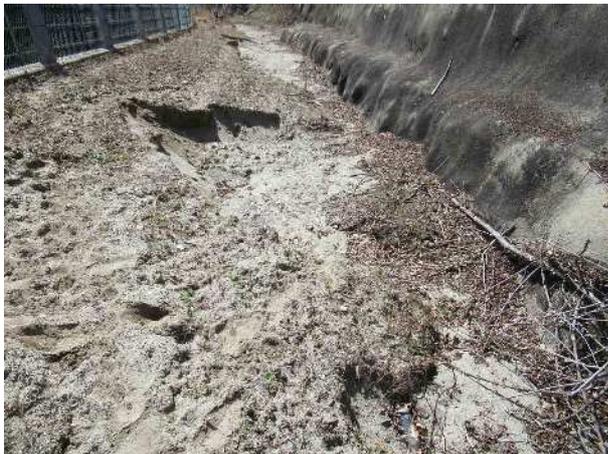
写真 6-43 作之沢 2 号洞門 緩衝材の流出

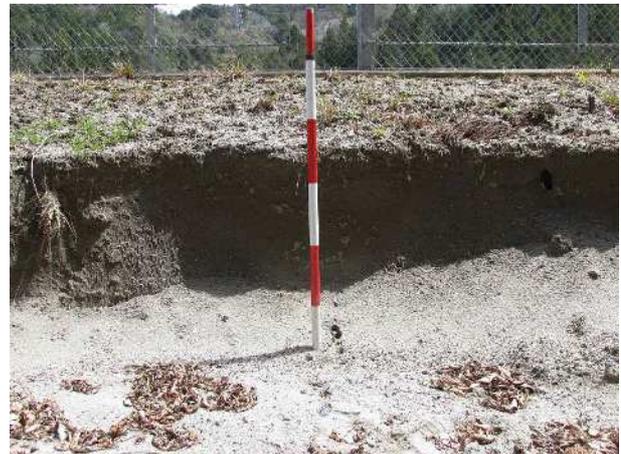
写真 6-44 写真 6-43 の近接写真

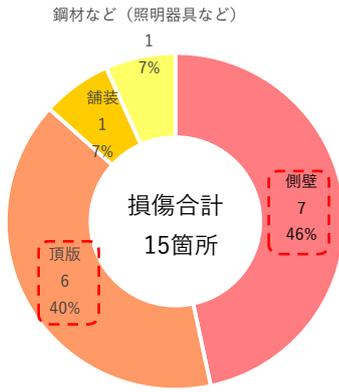
図 6-23 損傷発生箇所

- ・ 大型カルバートの 1 巡目点検結果において早期措置段階 (III) となった部材は、側壁・頂版が 9 割弱と多い (図 6-23)。
- ・ 側壁・頂版の損傷のうち、損傷種類ではひびわれが多い (図 6-24)。

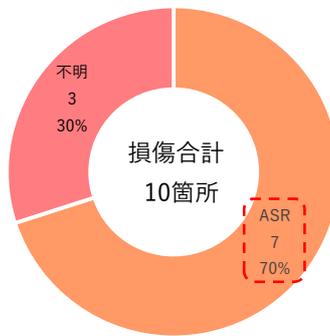
図 6-25 損傷原因 ひびわれ

- ・ ひびわれの原因は ASR となっているものが多い (図 6-25、写真 6-45、写真 6-46)。

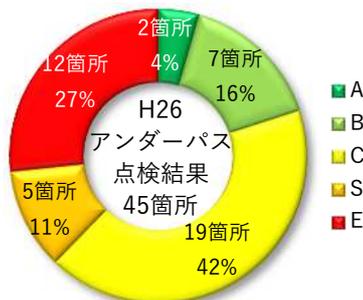
図 6-28 アンダーパス定期点検の結果（H26）

太和金トンネルの事故を受け、平成 25 年度に「地下横断歩道定期点検要領（案）（平成 25 年 11 月）」を用いた点検に着手し、平成 26 年度までに 45 箇所の初回点検を完了した。点検結果によると、8 割の構造物に補修を行う必要がある損傷（E、S、C）が確認された（図 6-28）。

修繕については、初回点検結果を踏まえ平成 26 年度に修繕計画を作成し、令和 2 年までに安全性の観点から緊急対応を行う必要がある構造物（E）全箇所の修繕を終えた。平成 30 年 3 月にアンダーパス定期点検要領（案）を策定し平成 30 年度から大型カルバートと同等の点検を実施している。

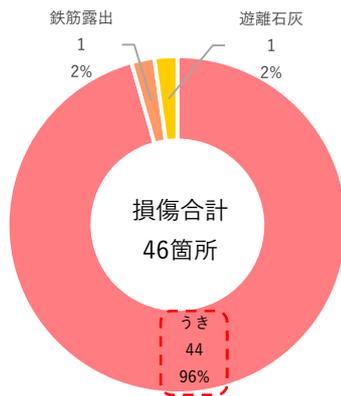
図 6-30 損傷の発生状況 コンクリート部材

- ・ 1 巡目点検結果において早期措置段階 (Ⅲ) となったのは、頂版に第三者被害につながるおそれがあるうきがほとんどである (図 6-30、写真 6-47、写真 6-48)。
- ・ アンダーパスのうきの原因は雨水の影響、施工不良 (かぶり不足)、経年劣化等が主である (図 6-31)。
- ・ なお 2 巡目点検は令和元年に着手しており、現時点で早期措置段階 (Ⅲ) と診断されたのは 3 施設のみである。

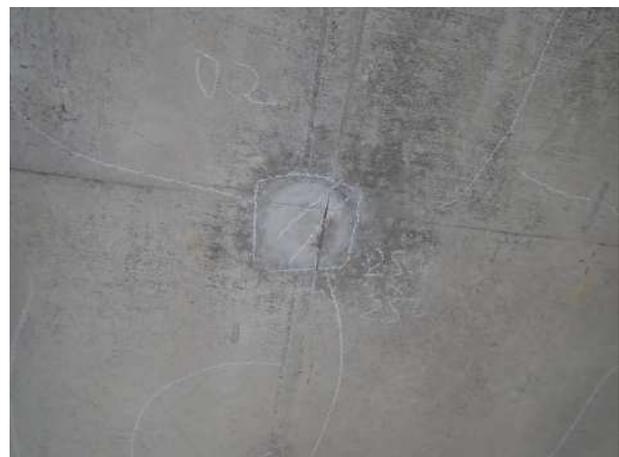
写真 6-48 カルバート頂版のうき

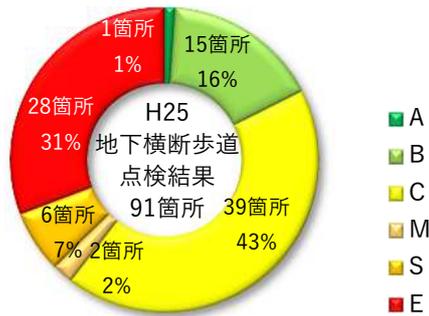
図 6-34 地下横断歩道定期点検の結果(H25)

点検結果によると、8割を超える地下横断歩道に補修を行う必要がある損傷（E、S、C）が確認され、このうち緊急対応が必要なもの（E）は約3割に上った（図6-34）。緊急対応が必要なもの（E）については令和元年度までに修繕を完了している。

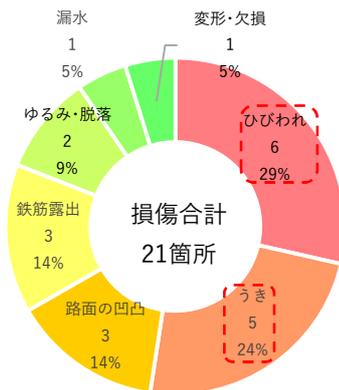
図 6-36 主な損傷の発生状況

- ・ 2 巡目点検結果において早期措置段階（Ⅲ）となったのは、ひびわれ、うきなどが多い（図 6-36）。
- ・ ひびわれの原因は、側壁の不等沈下、荷重の増加の影響と思われる漏水・遊離石灰を伴うひびわれが多い（5 施設、図 6-37）。

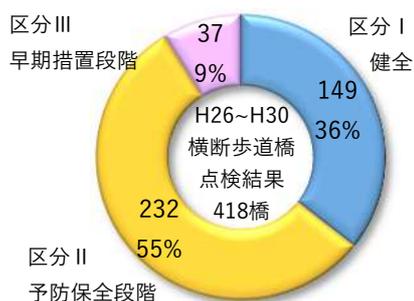
図 6-40 横断歩道橋定期点検の結果(H26~H30)

平成 26 年度には、橋梁と同様に国の定期点検要領を用いた点検に移行（図 6-40）し、平成 30 年度までに 1 巡目の法定点検を終えた。1 巡目点検の結果、早期措置段階（Ⅲ）となった 37 橋については令和 2 年度末までに修繕を完了した。

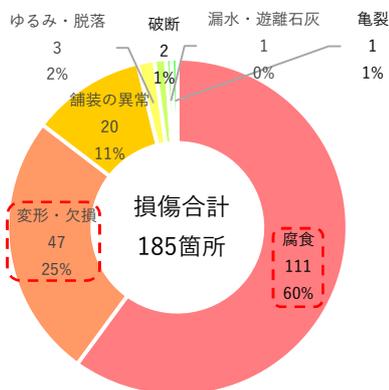
図 6-42 主な損傷の発生状況

- ・ 2 巡目点検結果において早期措置段階（Ⅲ）となったのは、デッキプレートや階段桁など鋼部材の減肉を伴う腐食や大きな変形・欠損等であった（図 6-42）。
- ・ 腐食の原因は雨水の影響が最も多くなっている（図 6-43、写真 6-49～写真 6-50）。

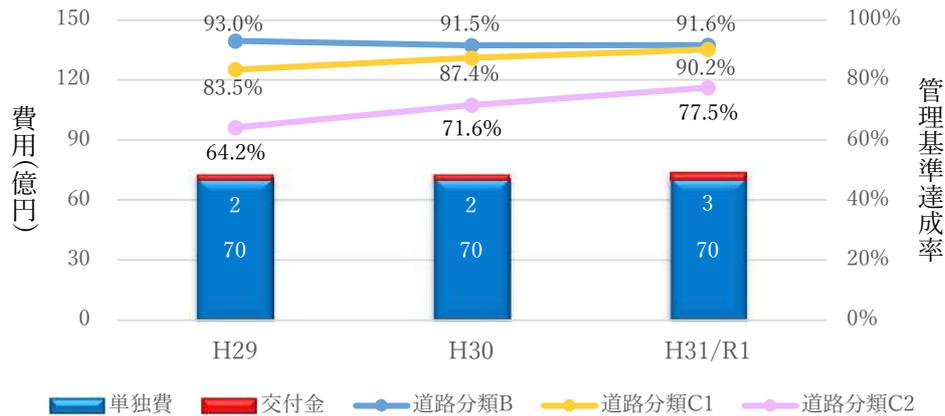
図 6-46 修繕予算と道路分類別管理基準達成率の状況 (H29~R1)

点検から得られた結果を基に、管理基準（表 6-19）を満たさない箇所について、年間約 70 億円の修繕費を投入し（図 6-46）、計画的に修繕を進めており、管理基準を達成している道路は延長比で 88%となっている（図 6-44）。

道路分類別では、約6割を占める道路分類Bの管理基準達成率はR2年度時点で92%であり、約1割を占める道路分類C1の管理基準達成率は90% (R2) ある (図 6-45~図 6-47)。

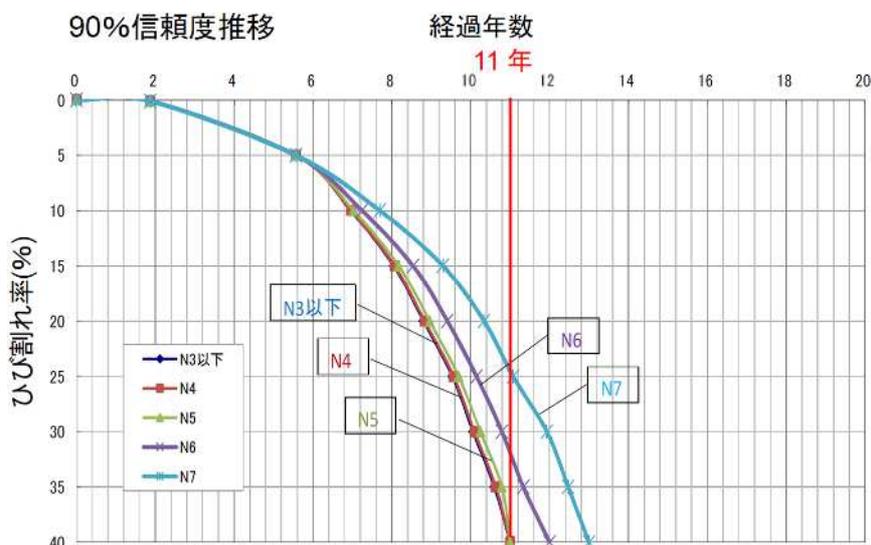
図 6-49 使用目標年数

使用目標年数は、道路の分類 B、C1 について設定することとし、これまでの本県の舗装の劣化状況を分析し、使用目標年数を 11 年とした (図 6-49)。

なお、使用目標年数とは、表層を修繕することなく供用し続ける目標のことであり、表層の供用年数が使用目標年数以上で劣化する区間では、表層等の切削オーバーレイによる修繕措置を行い、表層の供用年数が使用目標年数よりも早期に劣化する区間では、詳細な調査を行って路盤以下を含めた修繕を実施する指標となる年数のことである。

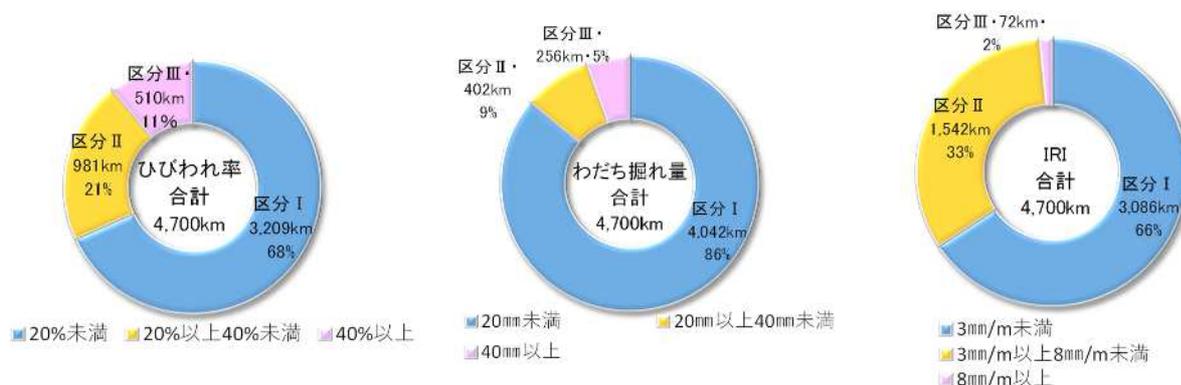
図 6-50 舗装管理指標ごとの診断区分割合

路面性状調査による点検結果について、舗装管理指標（ひびわれ率、わだち掘れ量、IRI）ごとに診断区分の割合を見てみると、損傷の割合（区分Ⅱ・Ⅲ）が最も高い指標は IRI であるが、修繕段階の区分Ⅲの割合が最も高い指標はひびわれ率となっている。（図 6-50）

IRI の損傷割合が高いのは、IRI の測定が開始されたのが H29 であり、これまで IRI を指標とした修繕が行われてこなかったことによると考えられる。

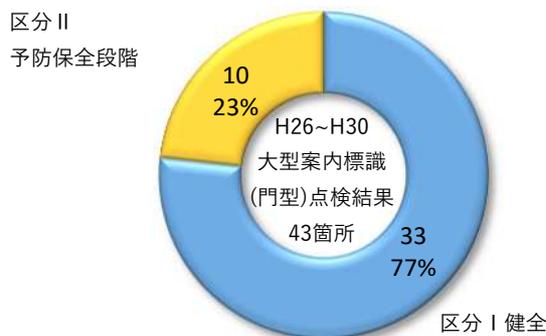
図 6-50 大型案内標識（門型）定期点検の結果（H26～H30）

定期点検における健全性の診断結果については、図 6-50 に示すとおり、早期措置段階（Ⅲ）と診断された施設はなく、概ね健全な状態である。

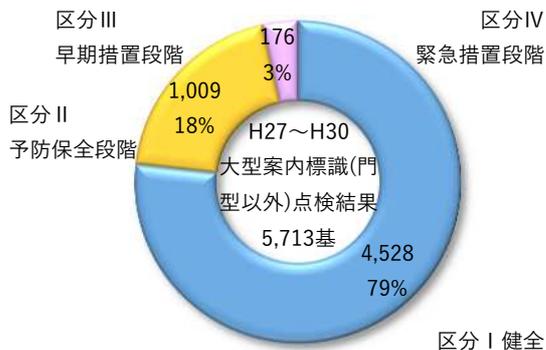
図 6-52 大型案内標識（門型以外）定期点検の結果（H27～H30）

定期点検における健全性の診断結果については、図 6-52 に示す通りである。早期措置段階（Ⅲ）が 3%あるが、予防保全段階（Ⅱ）が 18%、健全（Ⅰ）が 79%であった。

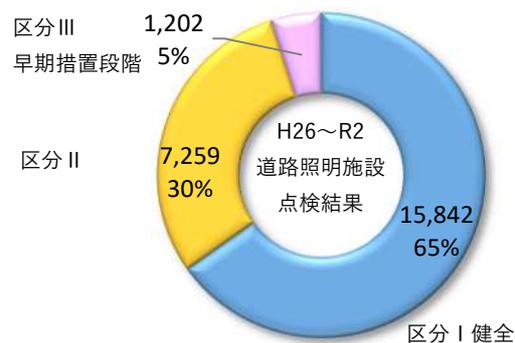
図 6-57 道路照明施設定期点検の結果 (H26～R2)

定期点検における健全性の診断結果については、図 6-57 に示す通りである。早期措置段階(Ⅲ)が6%あるが、予防保全段階(Ⅱ)が29%、健全(Ⅰ)が65%であった。

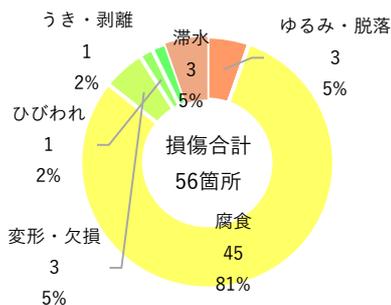
図 6-58 支柱 損傷発生状況

道路照明施設の点検において、早期措置段階(Ⅲ)となった部材の損傷の種類をみると、支柱、基礎に共通して、「腐食」が8割から9割と多くを占め、次いで「変形・欠損」等がわずかに見られる(図 6-58、図 6-59)。

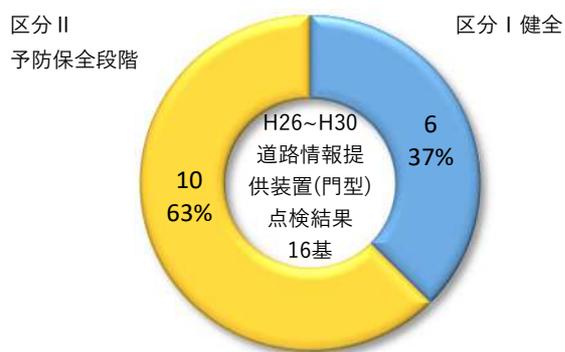
図 6-60 道路情報提供装置（門型）定期点検の結果（H26～H30）

定期点検における健全性の診断結果については、図 6-60 に示すとおり、早期措置段階（Ⅲ）と診断された施設はなく、概ね健全な状態である。

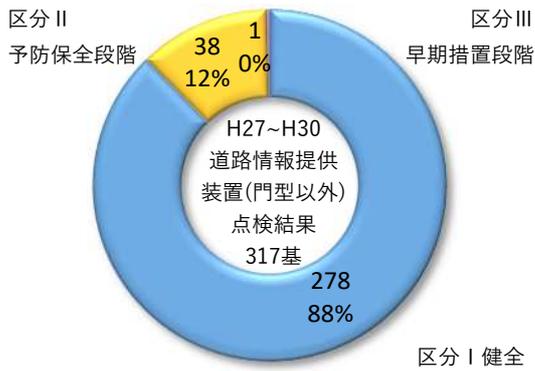
図 6-62 道路情報提供装置（門型以外）定期点検の結果（H27～H30）

定期点検における健全性の診断結果については、図 6-62 に示す通りである。早期措置段階（Ⅲ）もわずかにあるが、予防保全段階（Ⅱ）が 12%、健全（Ⅰ）が 88%であり、概ね健全な状態である。
