とよ うり
豊川水系宇利川 (0.00k ~ 0.60k)

改修予定箇所
 新城市一畷田地内
 新城設楽建設事務所

キーワード：法勾配、河床幅 / 川の深さ、護岸の必要性、寄せ土・寄せ石、道路との連携

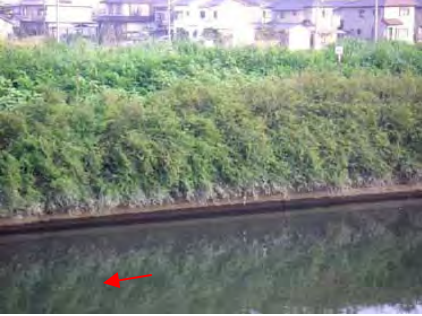
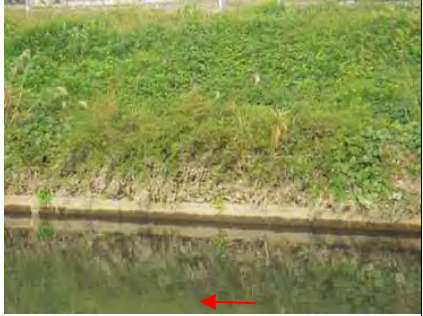
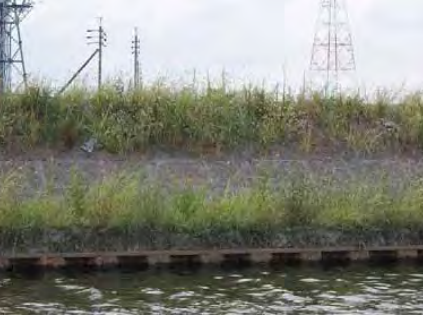
既往改修区間の植生の回復状況(写真撮影:平成20年11月)

施工年度	平成9~10年度施工区間(施工約10年後)	平成16年度施工区間(施工約5年後)	平成19年度施工箇所(施工約1年後)
写真

工法	笠置コンクリート+ふとんかご	置笠コンクリート+ふとんかご	鋼製部材を用いた笠置+ふとんかご
植生の状況	ふとんかごの上部にかなりの植生が過剰に生育しており、かごの側面に覆い被さっている。ふとんかごの上部の植生が垂れるのも限界があるので、笠置きと矢板護岸の露出は今後も避けられない。	ふとんかごの上部に植生が生育しているが、側面を覆うまでには至っていない。ふとんかごの側面や矢板護岸が露出し、やや目立っている。	検討対象範囲の既往計画と同様の工法で施工された箇所では、ふとんかごの上部に植生を確認できるが、背丈も低くまばらであるため、かごマットの側面や矢板護岸の露出が目立っている。

既往改修区間の植生回復状況を見ると、矢板護岸は施工後10年経過しても目立っている。

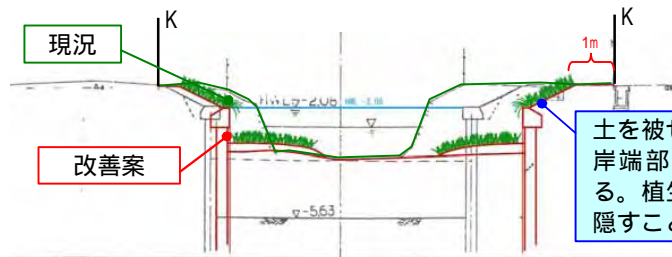
【基礎地盤が5分勾配護岸に耐えられない箇所における改善案】

土を被せて植生を再生し、護岸端部を柔らかい印象にする。植生が垂れて矢板護岸を隠すことを期待する。

地盤条件等で矢板護岸を採用する場合は、天端や前面の植生により見えを小さくする。

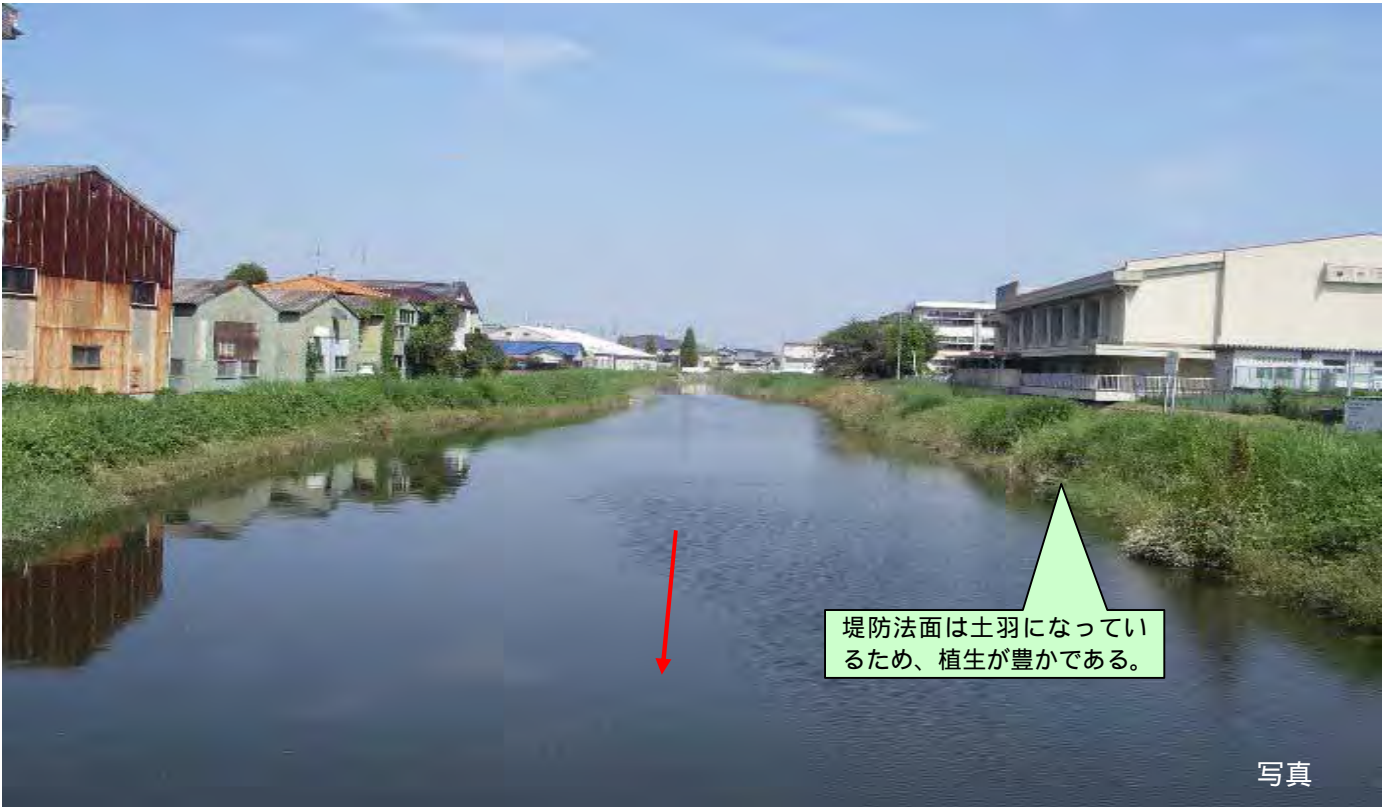
写真

航空写真 (撮影：平成 17 年 3 月)

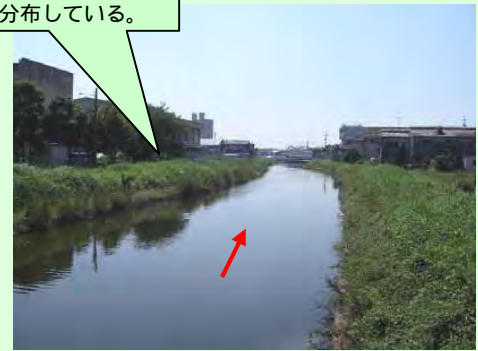
検討対象範囲の上流部

ヨシが帯状に分布している。

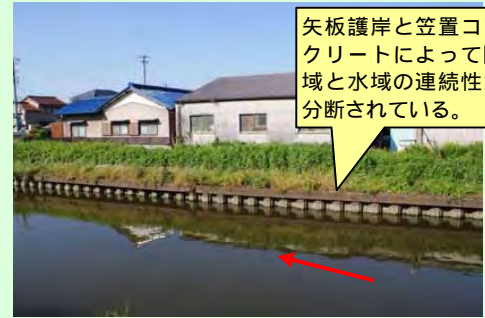
既設護岸

矢板護岸と笠置コンクリートによって陸域と水域の連続性が分断されている。

- ・既設の矢板護岸と笠置コンクリートによって、陸域と水域の連続性が分断されている点は課題である。
- ・両岸とも建物が密接し、農業用水路が併走しているため、拡幅が難しい。
- ・周辺はゼロメートル地帯である。
- ・検討対象範囲より約50m上流に水辺スポットがあるため、水辺スポットから連続した水辺の動線を確保したい。水辺の動線整備に際しては、小学校が近いため、子どもが川に落ちないように配慮する。
- ・隣接する水路にヨシが自生しており、良好な環境となっている。

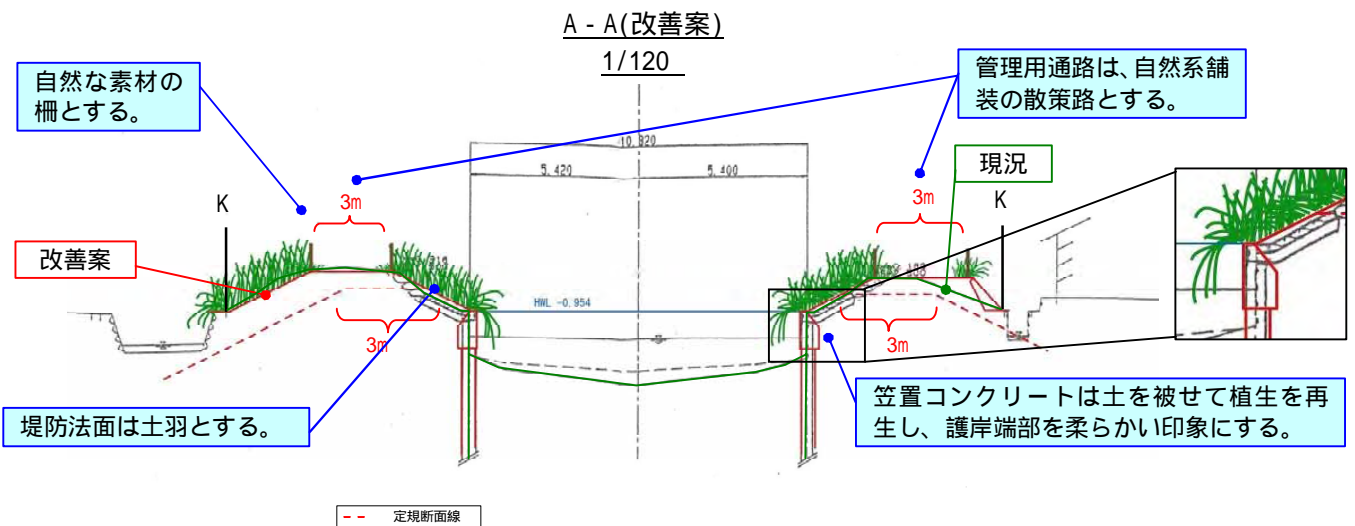
項目	改善案	
平面計画	法線形状	既往計画を踏襲し、やや変化の見られる下流部らしい現況の法線形状を維持する。
縦・横断面計画	矢板護岸の修景	矢板護岸の笠置コンクリートは土を被せやすい形状とする。 土を被せて植生を再生することで護岸端部を柔らかい印象にする。また、植生が垂れて矢板護岸を隠すことを期待する。 矢板護岸の露出を避けるため、施工条件が合えば矢板護岸の天端をできる限り低く設定したい。
	法面の工夫	堤防法面を土羽として草本類の生えるスペースを確保する。 現在の豊かな河岸の植生（ヨシ等）の回復をはかる。
その他	管理用通路の工夫（次頁 参照）	管理用通路は自然系舗装を行い、散策路とする。 転落防止用として、柵を設置する場合は景観に配慮した自然な素材の柵とする。 水辺スポットへの快適な動線となり、水辺スポットのさらなる活用が期待できる。 【代替案】堤防天端幅に対する小河川特例の適用により並木を形成する案も考えられる（次頁 参照）

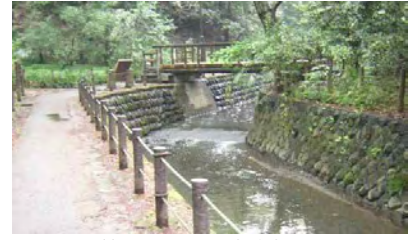
【参考 b】景観に配慮した柵の例

等々力渓谷（東京都）
（写真提供：（株）建設技術研究所）

景観に配慮して、舗装や柵には自然の素材を用いる（セメント系木質舗装、自然砂樹脂舗装等）。

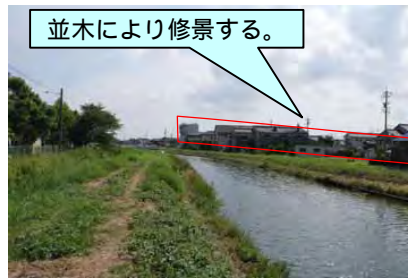
並木により修景する。

並木による周辺家屋や工場の修景

水辺の並木は水辺スポットからの視点対象となり、良好な河川景観を演出する。また、散策する人々に心地良い木陰を提供する。

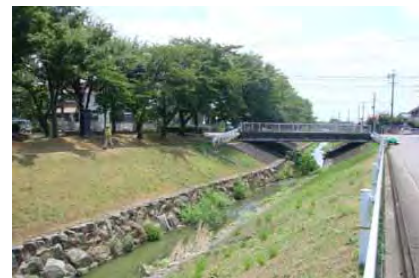
散策する人々への木陰の提供（生地川）

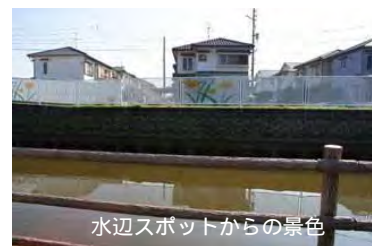
水辺スポットからの景色

- ・堤内地の公園等とひとつの空間として利用できるようにして、一体感を生み出す。
- ・木陰を形成する樹木を配置する。
- ・階段には緩やかなスロープをとりいれてアクセスを容易にする。

- ・ベンチ、階段は景観対象を意識して設置する。小切戸川の場合、ベンチに座ると護岸と対岸の柵が視界の多くを占める結果となる。対岸を見せるのではなく、流軸方向を下流に向けて眺めるようにすると良い。
- ・柵ではなく、高木等で遮蔽することも検討したい。

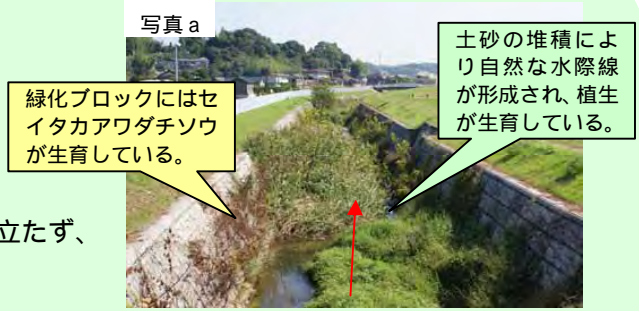
下流の既往改修区間 (低々水路なし)

- ・交互砂州状に土が堆積して自然な水際線と植生が見られる区間があり、今後の改修の参考になる (写真 a)
- ・同じ既往改修区間でも、同一幅の低々水路を整備した区間は流れが単調であり、植生は外来種が多い (写真 b)
- ・護岸の白さが目立ち、緑化ブロックの植生はセイタカアワダチソウ等、外来種が殆どである (写真 a、b)

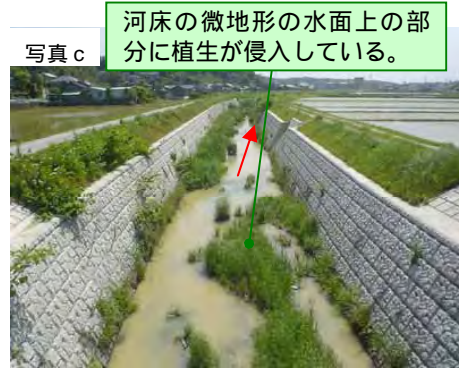
施工 2 年後（平成 18 年 5 月撮影）

自然の営力による水際の形成
平成 15 年度に施工した 1/400 付近（砂田橋下流）では、平坦な河床で整備したものの、施工後 2 年経過した時点では河床の微地形をきっかけに植物が侵入し（写真 c）、施工後 4 年半経過した時点では多様な水際線やみお筋が形成されている（写真 d）。

寄せ土・寄せ石は、直線的に修正せず、写真 c の河床の微地形を参考に入り組みをつける。

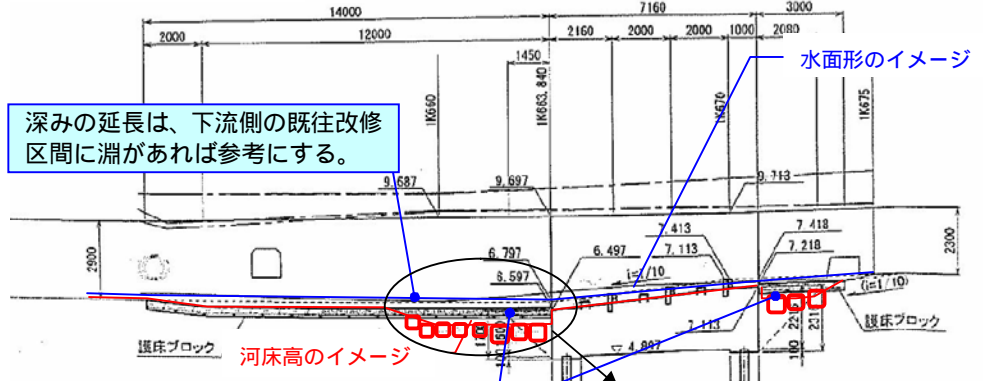
落差工（斜路）の工夫

落差工（斜路）の上下流の護床を深い位置に設置して、水深の深い場所を作る。深みは、将来計画の河床高まで（水深約 70cm）とし、護岸の根入れは将来計画の河床 +1m とする。

斜路の下流側の深みは、下流端に流れの段差ができないようにプール型とする。このプールがウォータークッションとなり洪水時の流速を低減する効果も期待できる。

斜路の上下流に深みを形成する。深みは、水面に落差を生じさせないプール型とする。

深みの延長は、下流側の既往改修区間に形成されている淵があればそれを参考とするが、事例からは 5m 程度が目安となると考えられる。

- 斜路の下流側の深みについて、河床低下が進むとそこで新たな落差が生じてしまうことも考えられるので、河床の低下状況等をモニタリングし、順応的管理を行うことが望ましい。
