愛知県における水質事故発生状況（2019年度愛知県所管分※）

2019年度水質事故事例（愛知県所管分）①

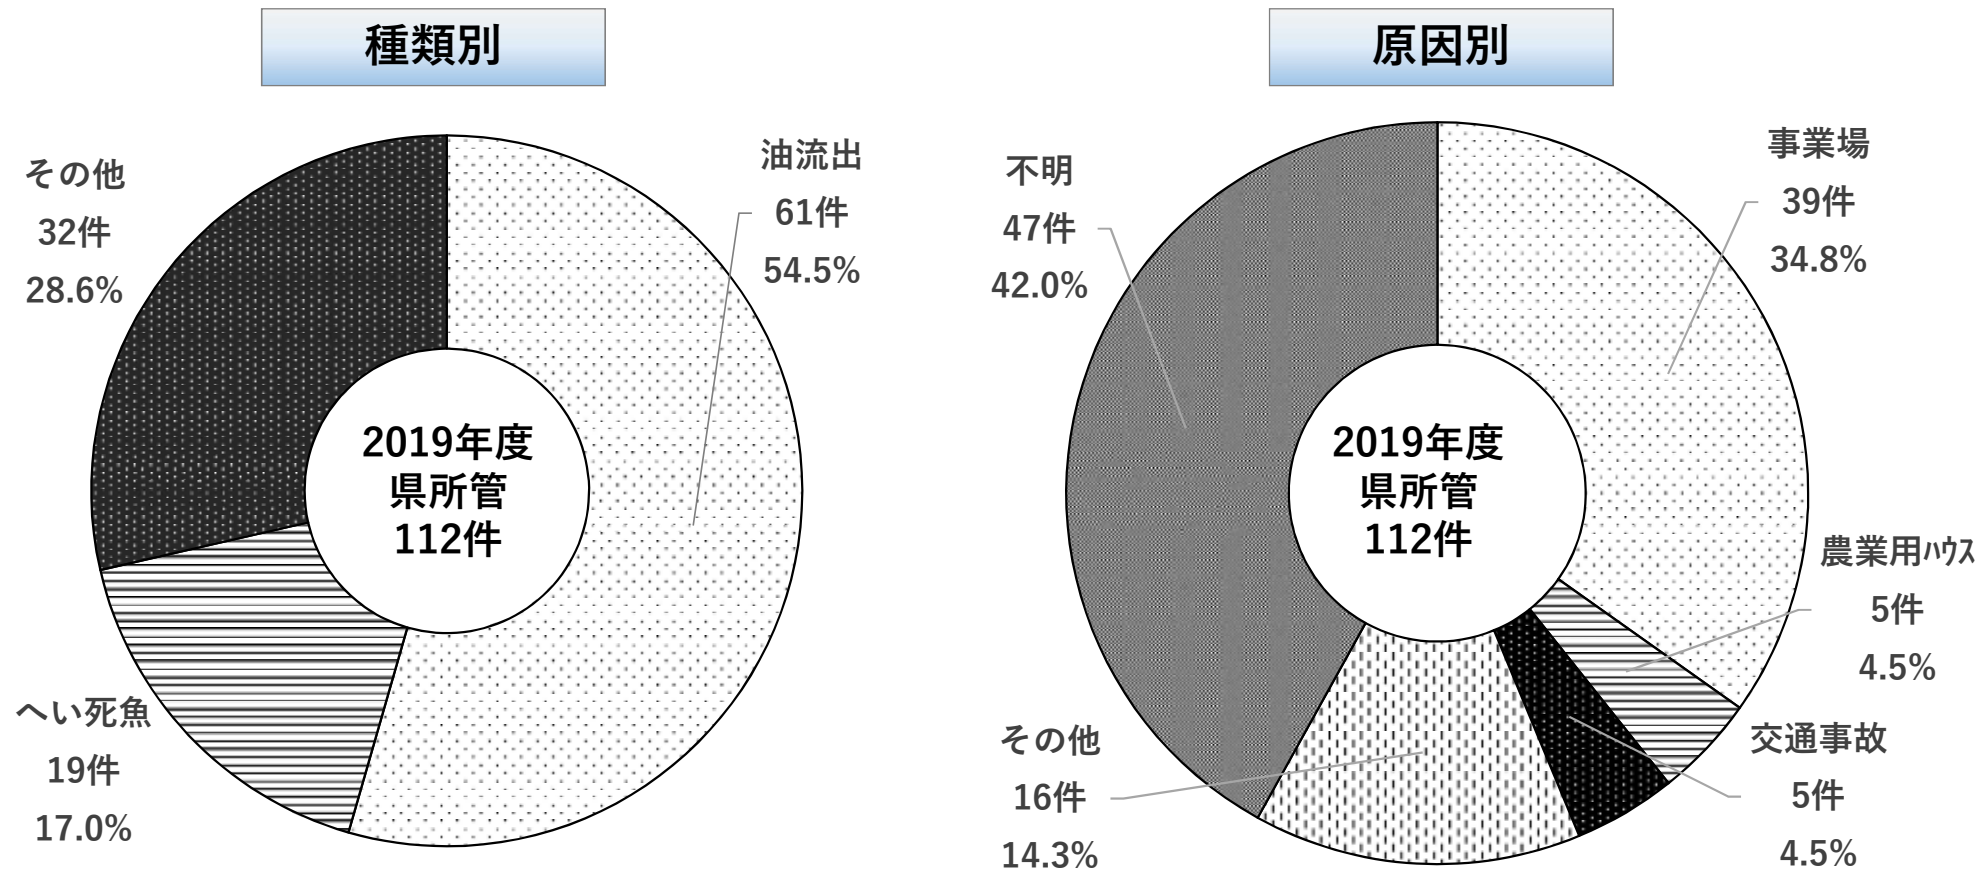
種類\原因	事業場	農業用ハウス	交通事故	その他 (個人宅等)	不明	計
油流出	20	5	5	9	22	61
へい死魚	0	0	0	0	19	19
その他 (汚水等)	19	0	0	7	6	32
計	39	5	5	16	47	112

※ 愛知県が通報を受理した事故件数（2019年度:135件）から、県外や水質汚濁防止法政令市で発生した事故を除く件数
