国道247号 西知多道路調整会議（第1回） 議事概要

国道247号 西知多道路調整会議(第1回)

説明資料

西知多道路(東海ジャンクション)工事における課題と対応

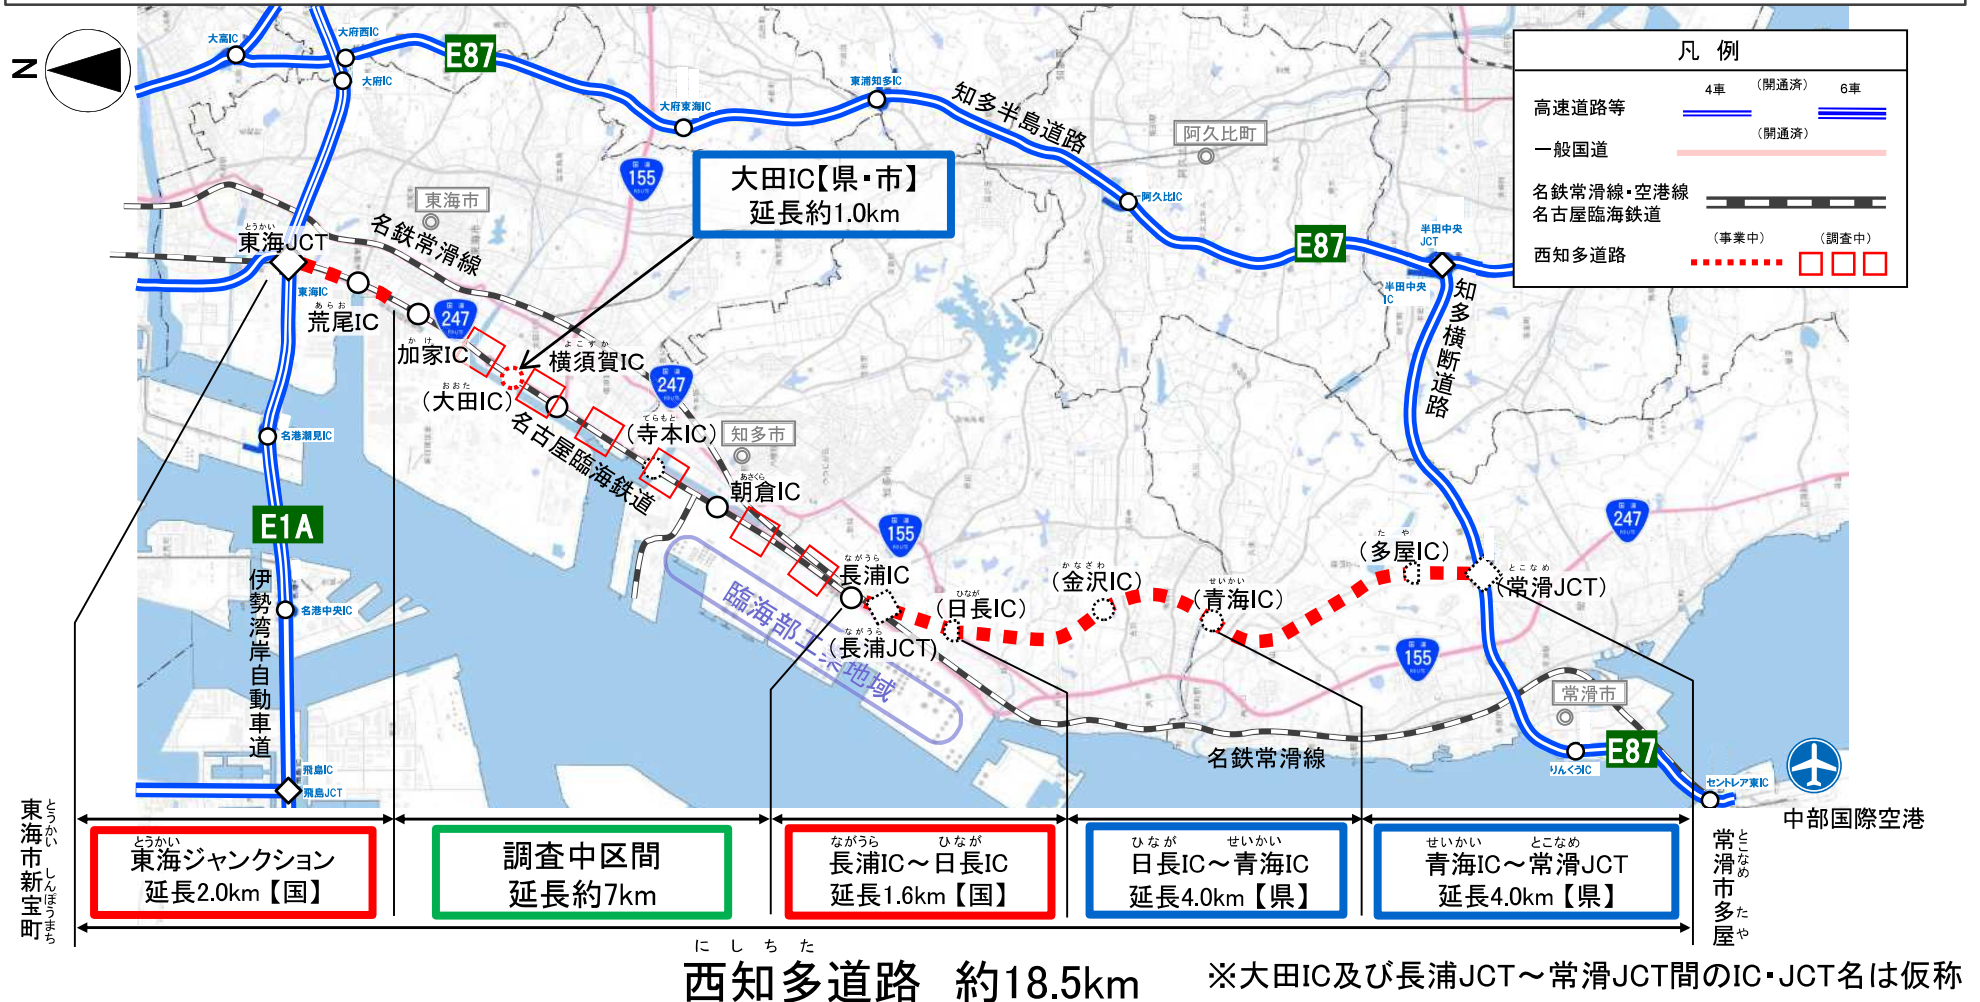
- 西知多道路は、「中部国際空港」と「伊勢湾岸自動車道」を連絡し、名古屋都市圏の自動車専用道路網と一体となることで、知多地域の交通円滑化、更には空港アクセスのダブルネットワーク化により、中部国際空港との連絡強化、安全で確実な物流の支援などに寄与する延長約18.5kmの高規格道路。
- 現在、東海ジャンクションは国で、長浦IC～常滑JCTについては、国、愛知県、愛知県道路公社で事業を推進しているところ。
- また、大田ICについては、愛知県と東海市にて事業推進しているところ。
- 上記以外(調査中区間)については、平成26年4月に6車線(現道拡幅)で都市計画決定済。

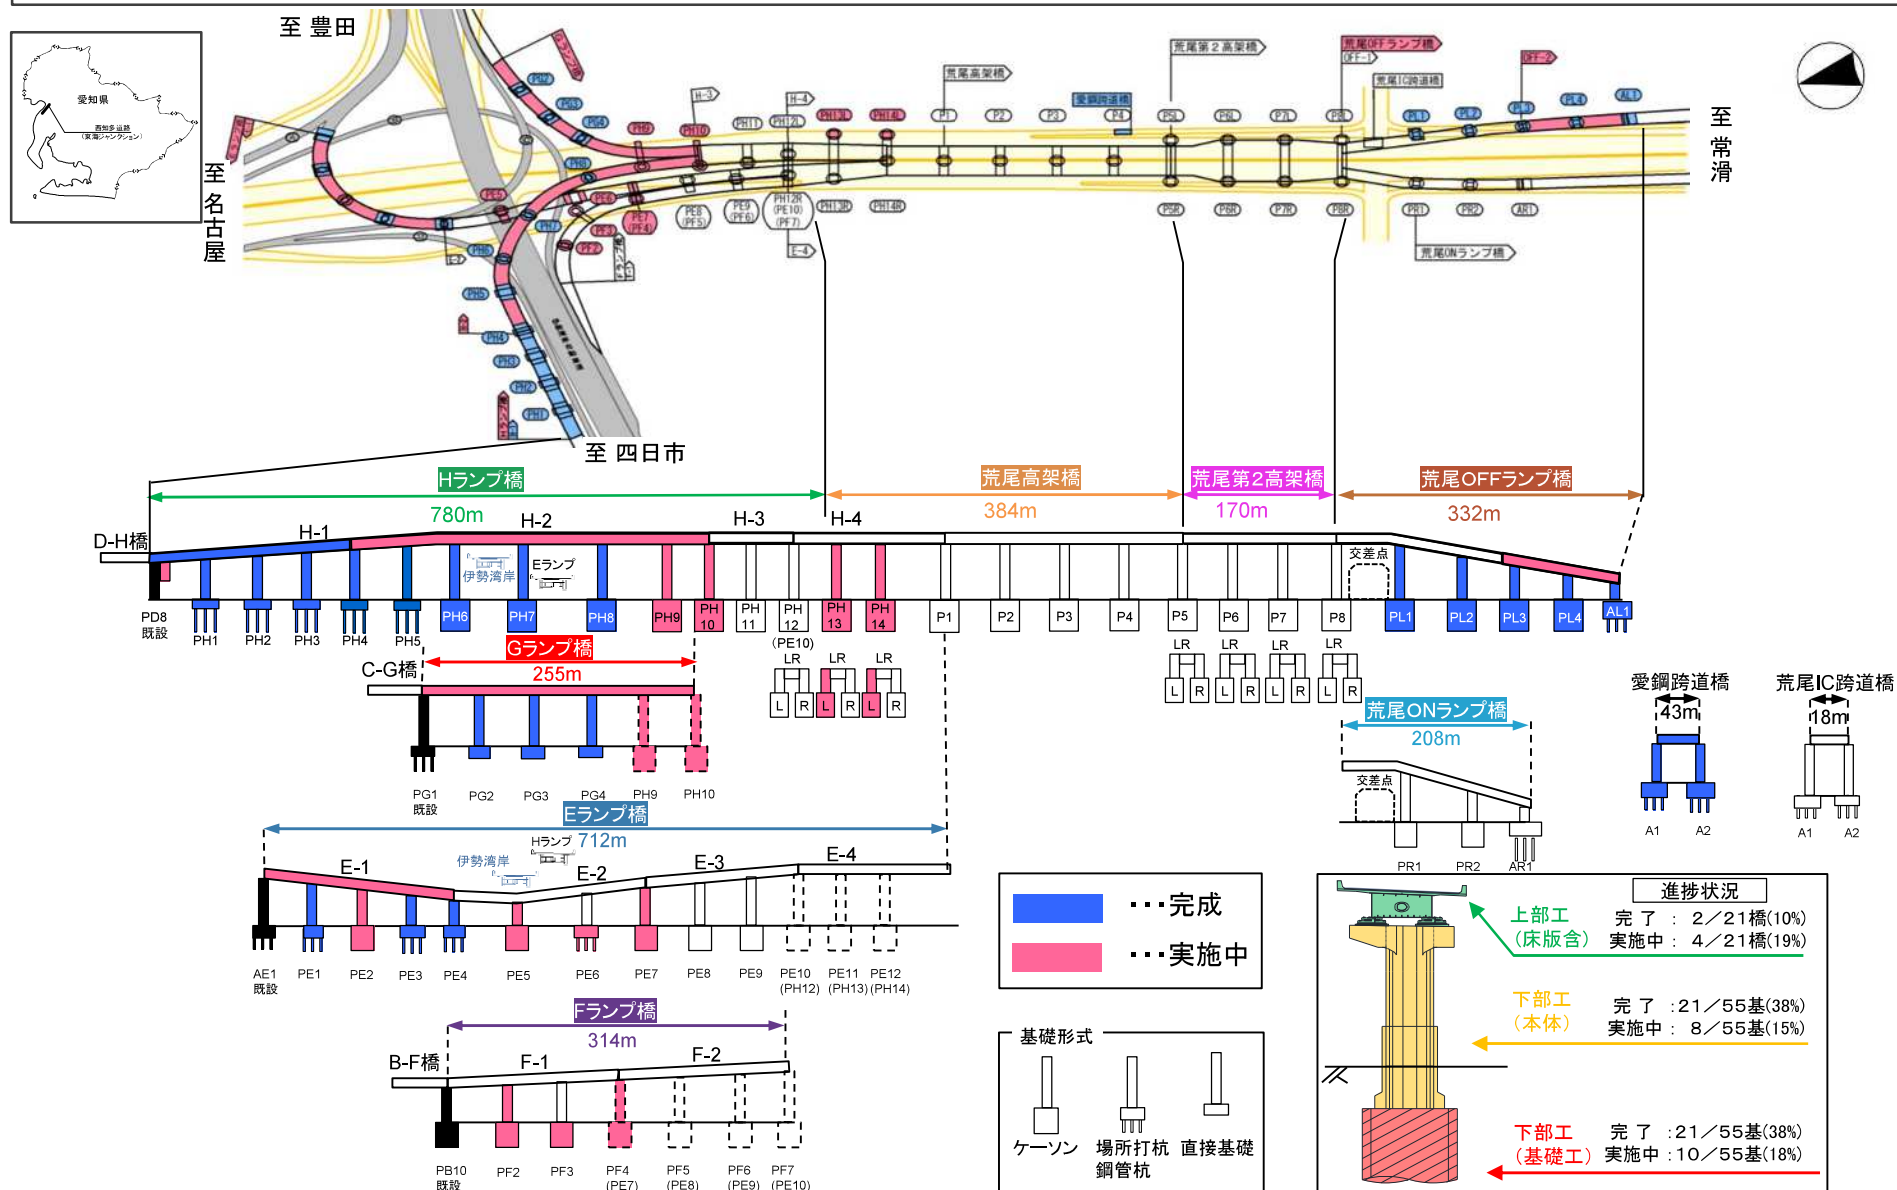
西知多道路(東海ジャンクション)事業の進捗状況

○ 現在、改良工・橋梁上部工・橋梁下部工など施工中。 ※R6年5月末時点

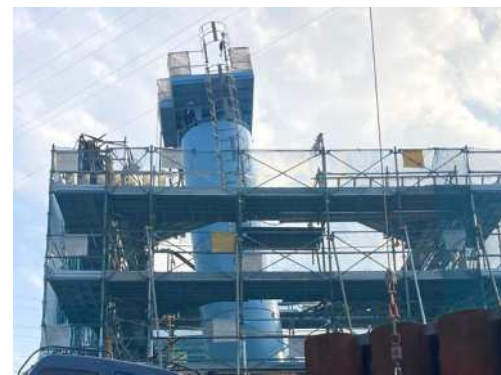
施工中のケーソン基礎の傾斜(R5年9月28日発生)

- ケーソン基礎工事において、**埋立地で一様でない地質であり、想定していなかった周面摩擦力の高い地質や軟弱地盤が確認されたため、高止まりや傾斜が発生。**
- 周面摩擦低減のためのパーカッションドリルによる削孔などの追加工事が必要となり、施工に時間を要している。
- 引き続き、安全に十分配慮し、**着実に工事を実施する必要がある。**

- ・工事推進中。
- ・ケーソン基礎工事において、埋立地で一様でない地質であり、想定していなかった周面摩擦力の高い地質や軟弱地盤が確認されたため、高止まりや傾斜が発生。
- ・周面摩擦低減のためのパーカッションドリルによる削孔などの追加工事が必要となり、施工に時間を要している。
- ・引き続き、安全に十分配慮し、着実に工事を実施する必要がある。
