河道改修、堤防補強等に伴うヨシ原の面積の推移

平成22年度中部地方ダム等管理フォローアップ委員会定期報告書 参考資料

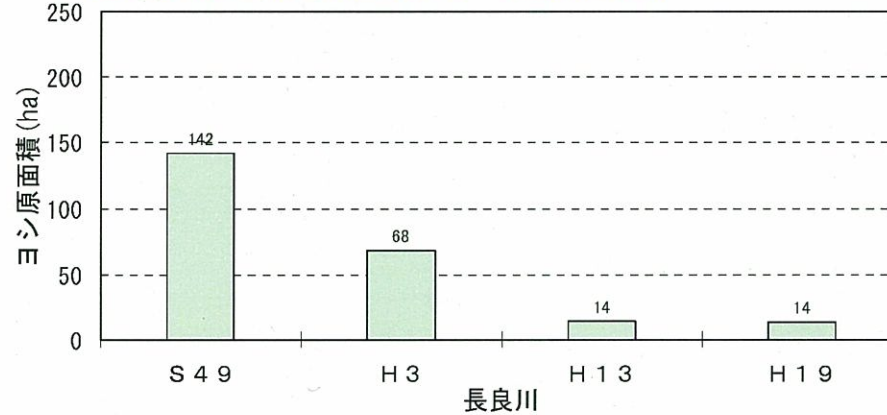
■長良川のヨシ原面積(4~13km区間)

- ・昭和49年は約140ha以上分布 ・近年は約10ha
- ・高潮対策のための高潮堤防補強及び消波工整備、洪水対策のためのしゅんせつ及びブランケット（高水敷）等整備により減少

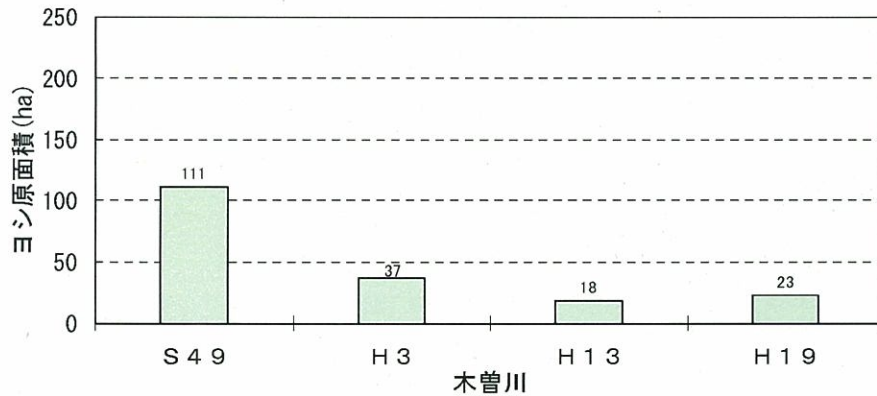
■木曽川のヨシ原面積(河口~13km区間)

- ・昭和49年は100ha以上分布 ・近年は約20ha
- ・高潮対策のための高潮堤防補強及び消波工整備等により減少

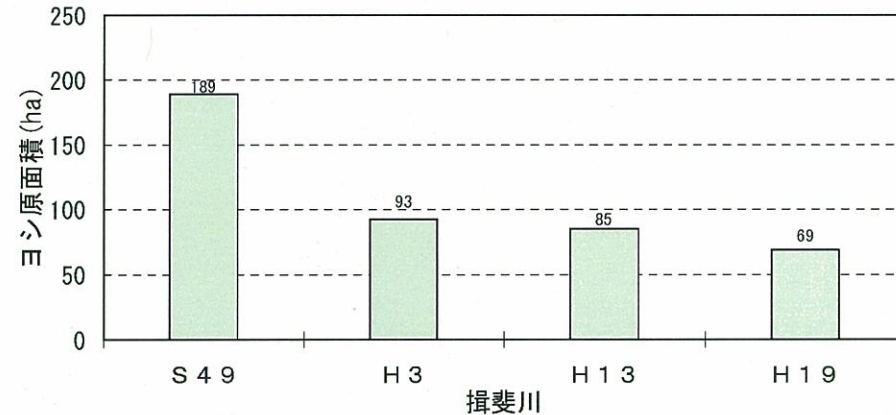
■揖斐川のヨシ原面積(河口~12km区間)

- ・昭和49年は約180ha以上分布 ・近年は約70ha
- ・高潮対策のための高潮堤防補強及び消波工整備等により減少

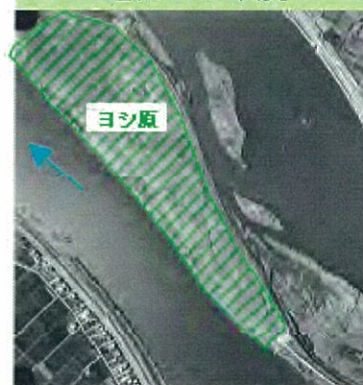
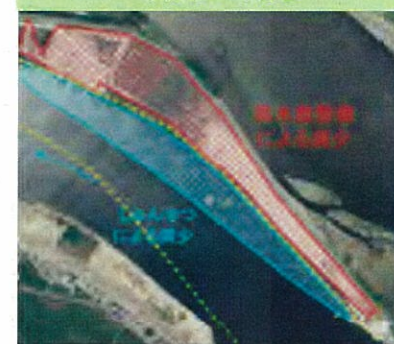
右岸10.0～11.5k周辺

高水敷整備、しゅんせつによる減少

ブランケット（高水敷）整備などによる減少

高潮対策のための高潮堤防補強及び消波工整備、洪水対策のためのしゅんせつ及びブランケット（高水敷）整備などによりヨシ原が減少

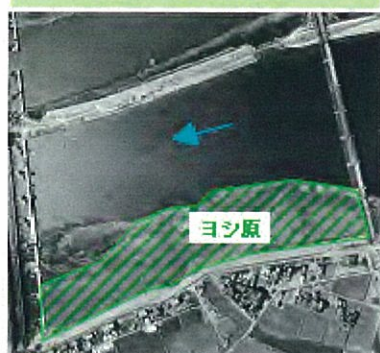
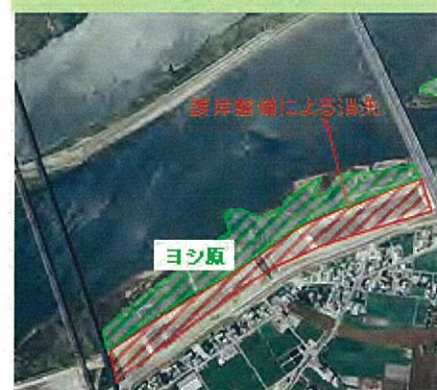
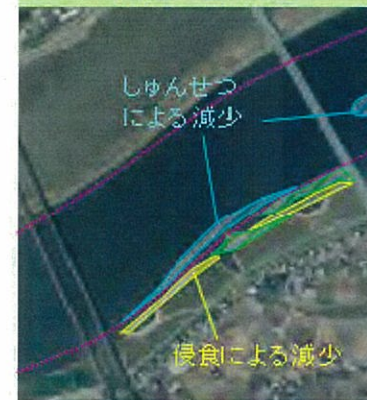
左岸7.0～7.8k周辺

しゅんせつ、侵食による減少
