図1-5 堰上流(6.0km)供用後(平成19年)の底質

図1-6 供用後の底質の経年変化

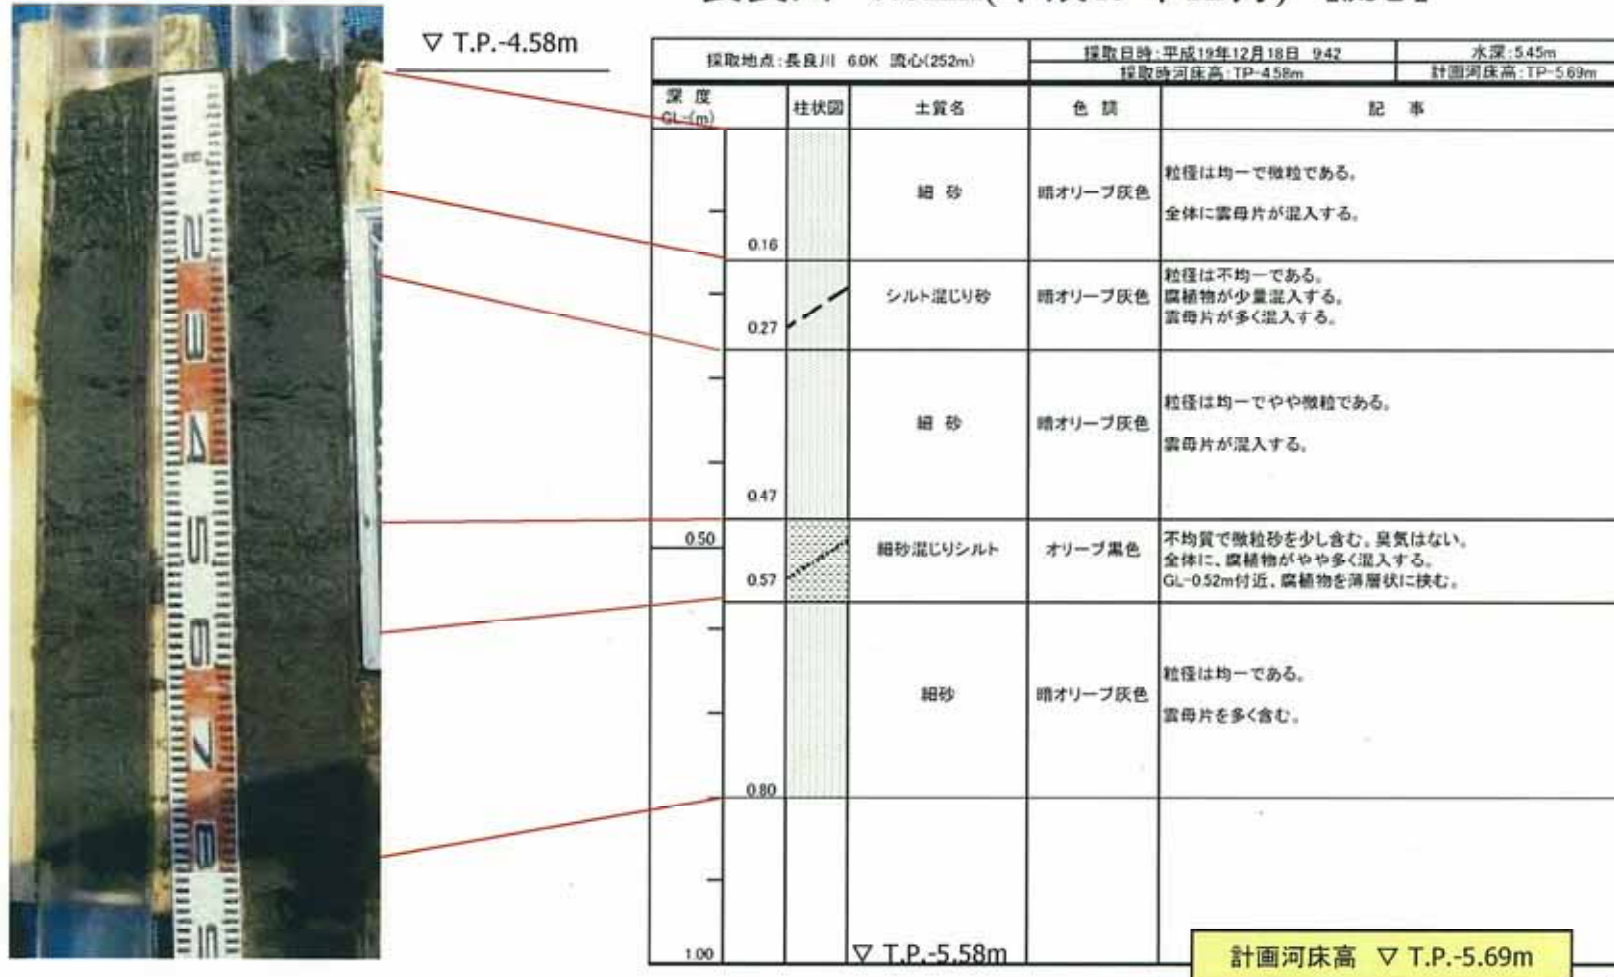
長良川 6.0km(平成19年12月)【流心】

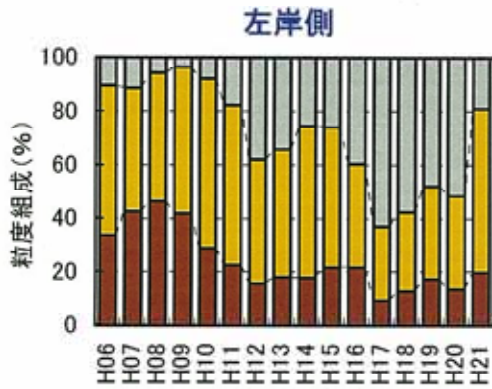
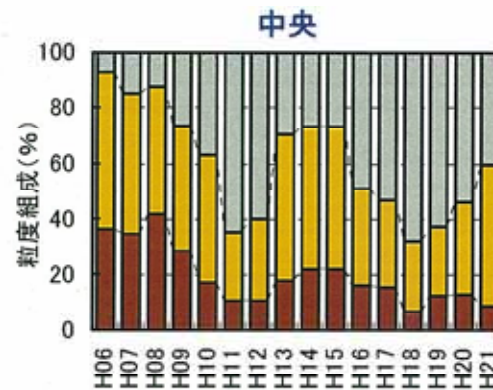
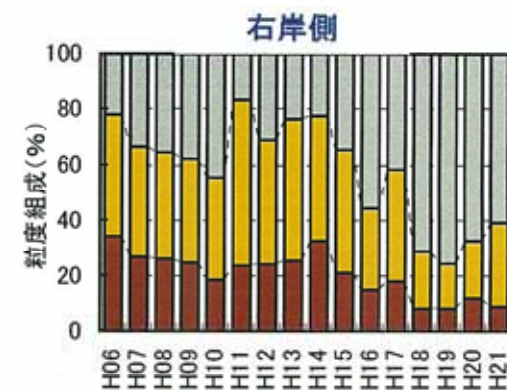
堰下流  
5.0km  
測線

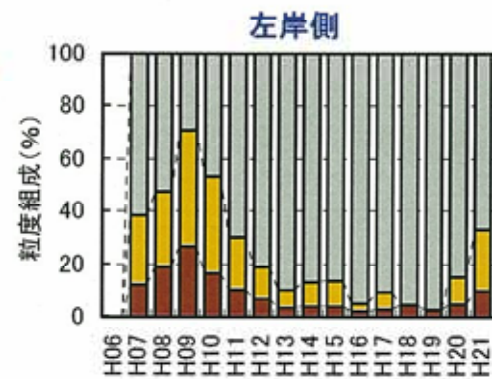
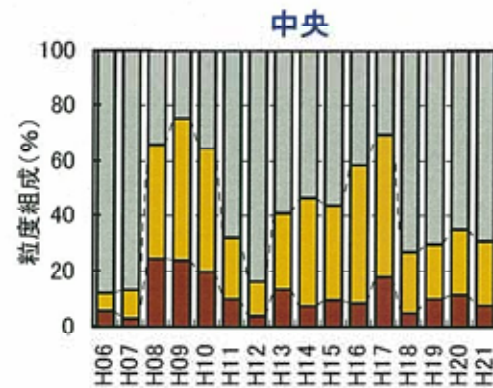
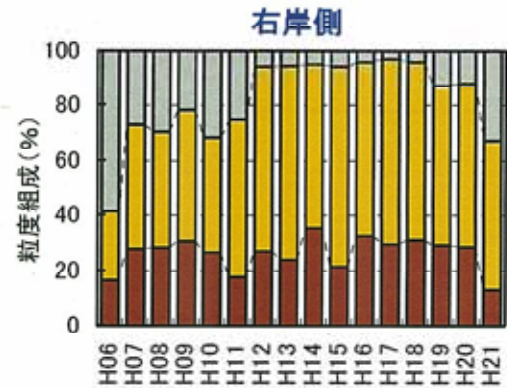
堰上流  
6.0km  
測線
