図12-6-10 底質状況(平成23年8月8日 堰下流 河口から5.2km)

図15-1 ユスリカ幼虫の確認種類数の経年変化

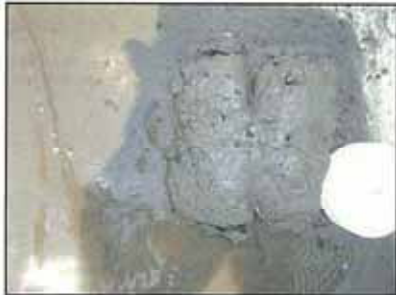
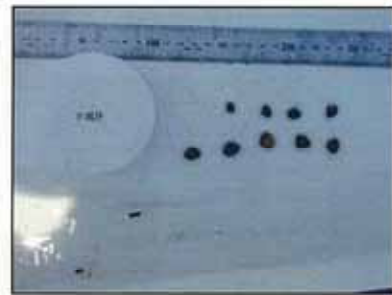
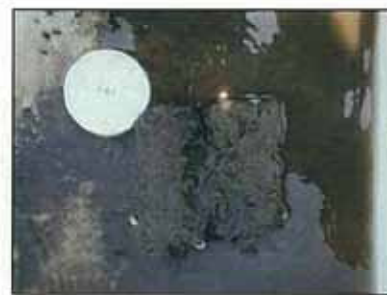
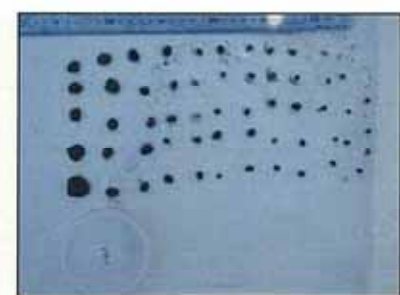
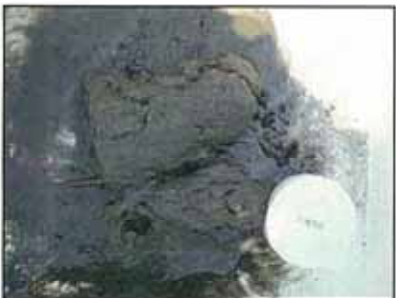
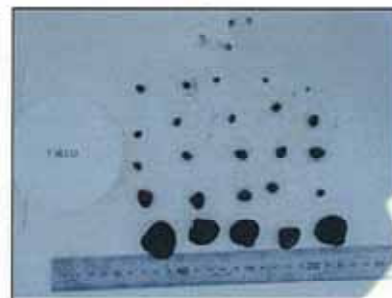
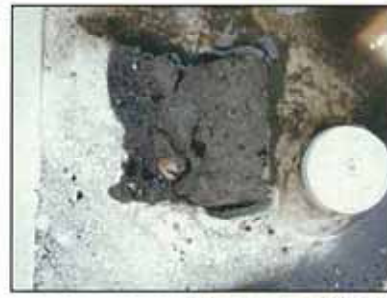
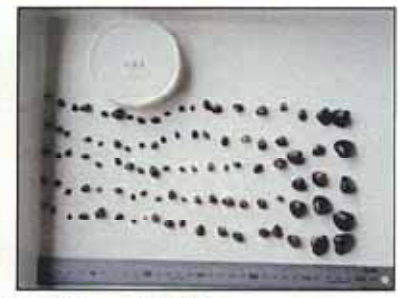
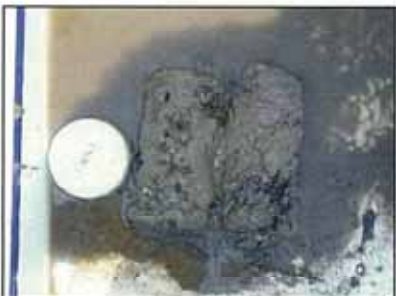
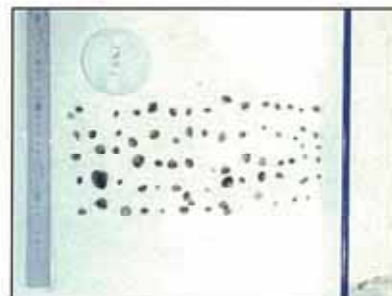
No1 (左岸) シジミ 9個

No4 (右岸中央より) シジミ 58個

No2 (左岸中央より) シジミ 25個

No5 (右岸) シジミ 99個

No3 (左岸中央) シジミ 75個

No1: 堰下流水位0.20m
No2: 堰下流水位0.26m
No3: 堰下流水位0.32m
No4: 堰下流水位0.38m
No5: 堰下流水位0.46m

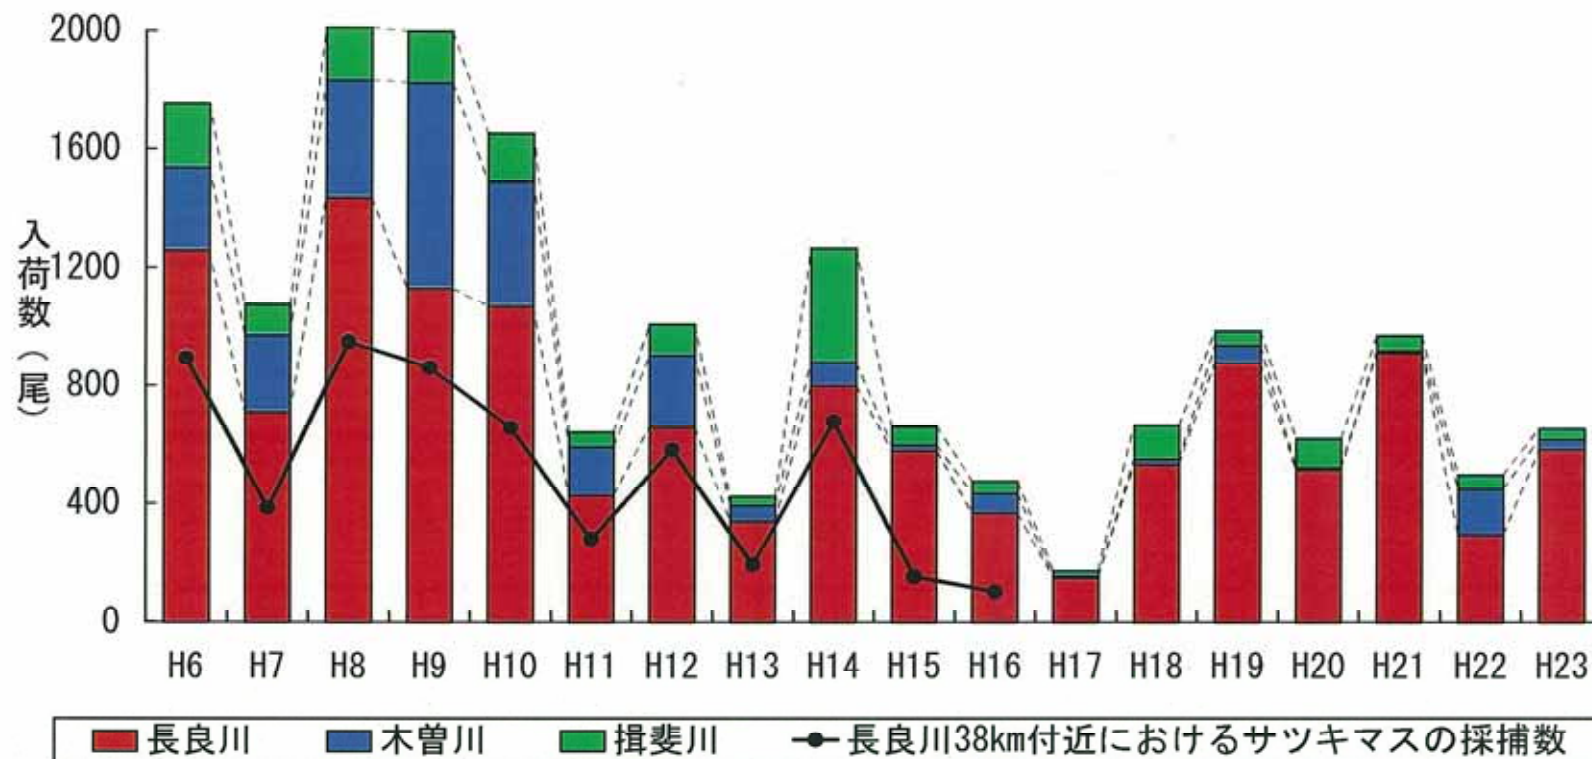
図16-1 サツキマス入荷数の経年変化

H6	H7	H8	H9	H10	H11	H12	H13	H14	H15	H16	H17	H18	H19	H20	H21	H22	H23
■ 長良川	1258	709	1438	1130	1069	428	657	338	801	577	366	148	532	880	513	913	294	581
■ 木曽川	280	263	395	694	422	161	248	55	80	18	67	4	16	60	8	10	156	35
■ 揖斐川	215	101	178	174	161	51	104	31	386	64	42	19	116	48	97	50	47	36
