堀川の水質調査

堀川水質調査隊

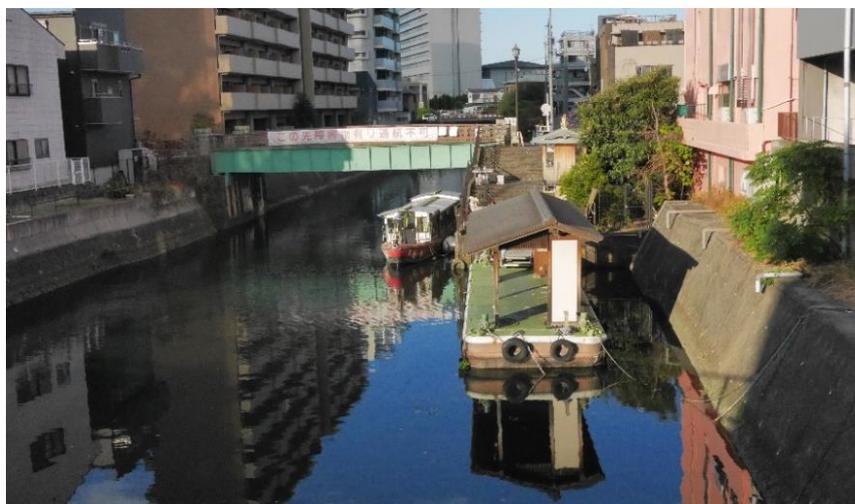
当日は「舟の祭典 堀川クルーズ」のイベント開催期間中であり、朝日橋乗船場から川べりに降りられる棧橋を調査地点とした(写真1)。なお、調査に際しては、乗船場の係員の許可を得て行った。

写真1 調査地点の様子
(下流側から上流方面を撮影)

当日の天候は晴れで気温は16度であった。調査地点の川の右岸側は住宅が、左岸側にはビルが建っており、川は護岸で囲まれていた。また下流の巾下橋から小塩橋にかけて河川工事が行われていた。

水の色は緑色で、濁りがあり透明感は少ない。泡立ちなどは認められないものの、植物やビニール袋といったゴミが浮遊している。匂いは特に感じない。周囲に水草や魚、水鳥といった動植物は確認できなかった。水の流れは河口から上流に向かって緩やかに逆流しており、当日の名古屋港の満潮時刻が午後5時28分であることから満ち潮のため海の水が遡っていると考えられた。

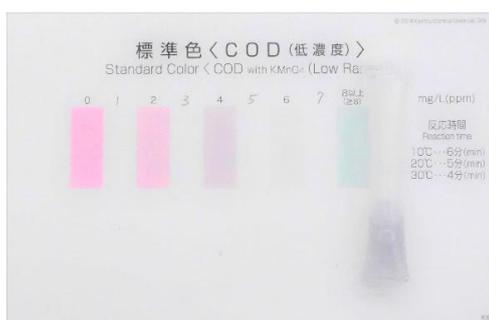
川の上層の水を採取し、提供された低濃度用 COD パックテスト(共立理化学研究所 ZAK-COD(D)-2)を用いて検査したところ、薄緑色を示し、COD 低濃度用標準色と比較すると COD 値は 8mg/L 以上であった(写真2)。そこで高濃度用パックテスト(共立理化学研究所 WAK-COD-2)を用いて再度検査したところ、赤みを帯びた灰色を示し、これは 10 から 13mg/L の間と判断されたため、結果を 12mg/L とした(写真3)。なお、水温を計測したところ14度であったため、両検査ともに反応時間は5分とした。

写真2 低濃度用 COD の結果

パックテストによる COD 値は 12mg/L であり、汚濁に強いコイやフナなどが住めるのが COD 値 5~10mg/L とされていることから、今回の調査地点の水質は非常に汚れていると判断された。堀川は流入する水の量が少なく、潮の干満の影響を受けるため、水質保全には川の水をきれいにするだけでなく、海の水もきれいにする必要が有ると考え

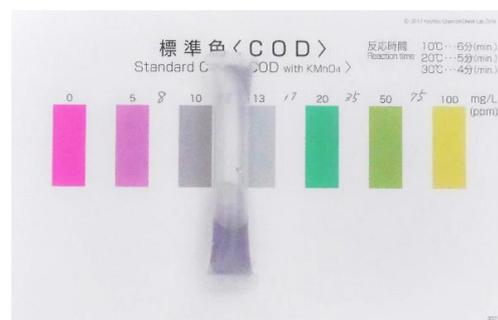
写真3 高濃度用 COD の結果
