「緩みゾーン」の検討

報告書に見られる問題点

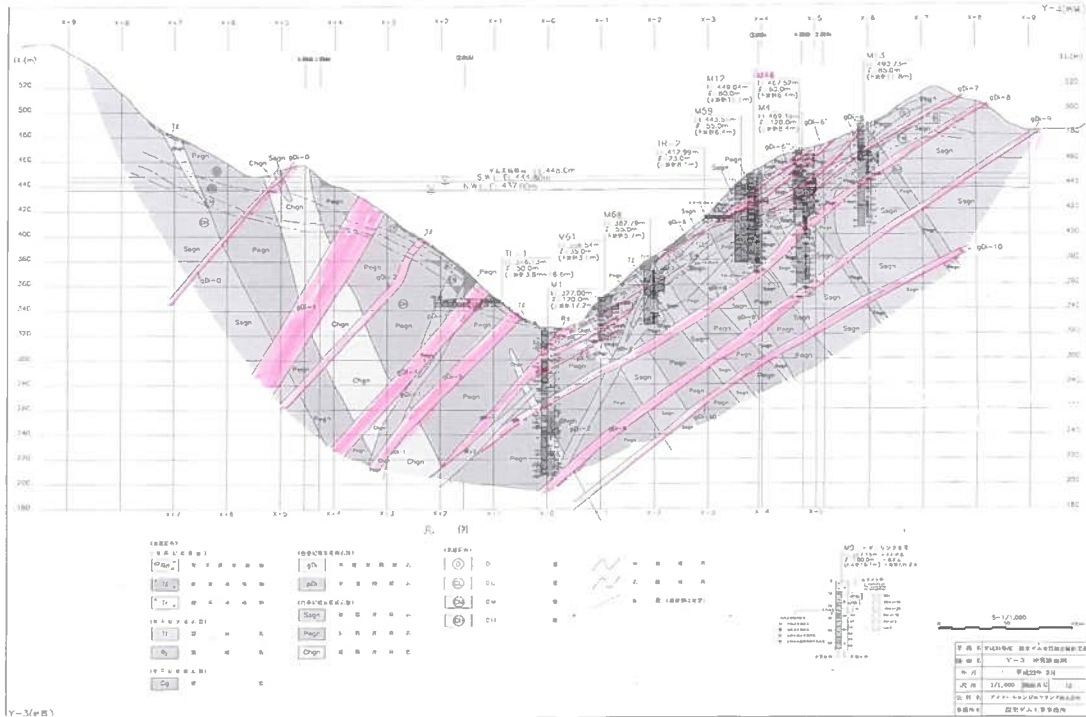
基盤は北傾斜、貫入岩は南傾斜 しかも貫入岩(閃緑岩)はマサ化(Y-3)

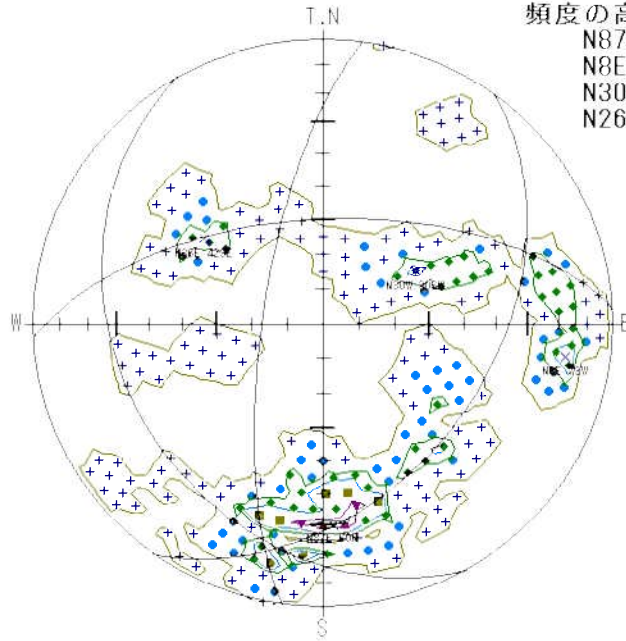
TR-3の地質分離面のカウントダイヤグラム

頻度の高い地質分離面

- N87E 60N
- N8E 73W
- N30W 30SW
- N26E 42SE

深度: 0.000 ~ 99.000(m) データ数: 67/67
 開口量: 0.00 ~ 50.00(mm) 投影法: シュミット 下半球(L.H)

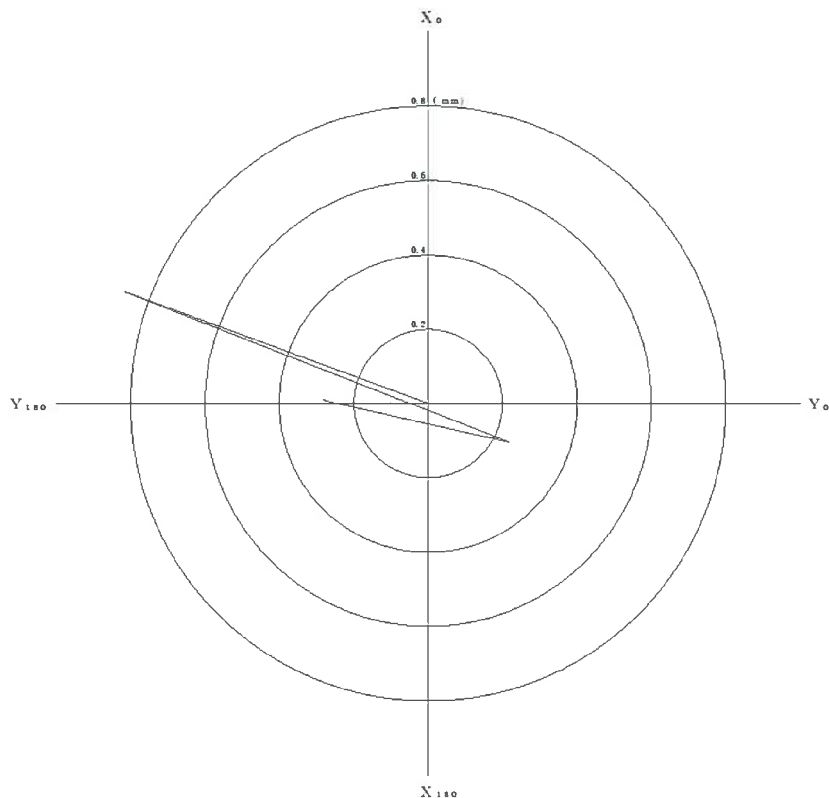
孔内傾斜計深度別変動方向図 M46(10.02m)

孔内傾斜計のデータ(-10.02m)
