# 孔内傾斜計のデータ(-20.02m)

図-4.1.11 ボーリングコアにおけるゆるみ区分(累積開口量)の例(M73孔、M39孔)

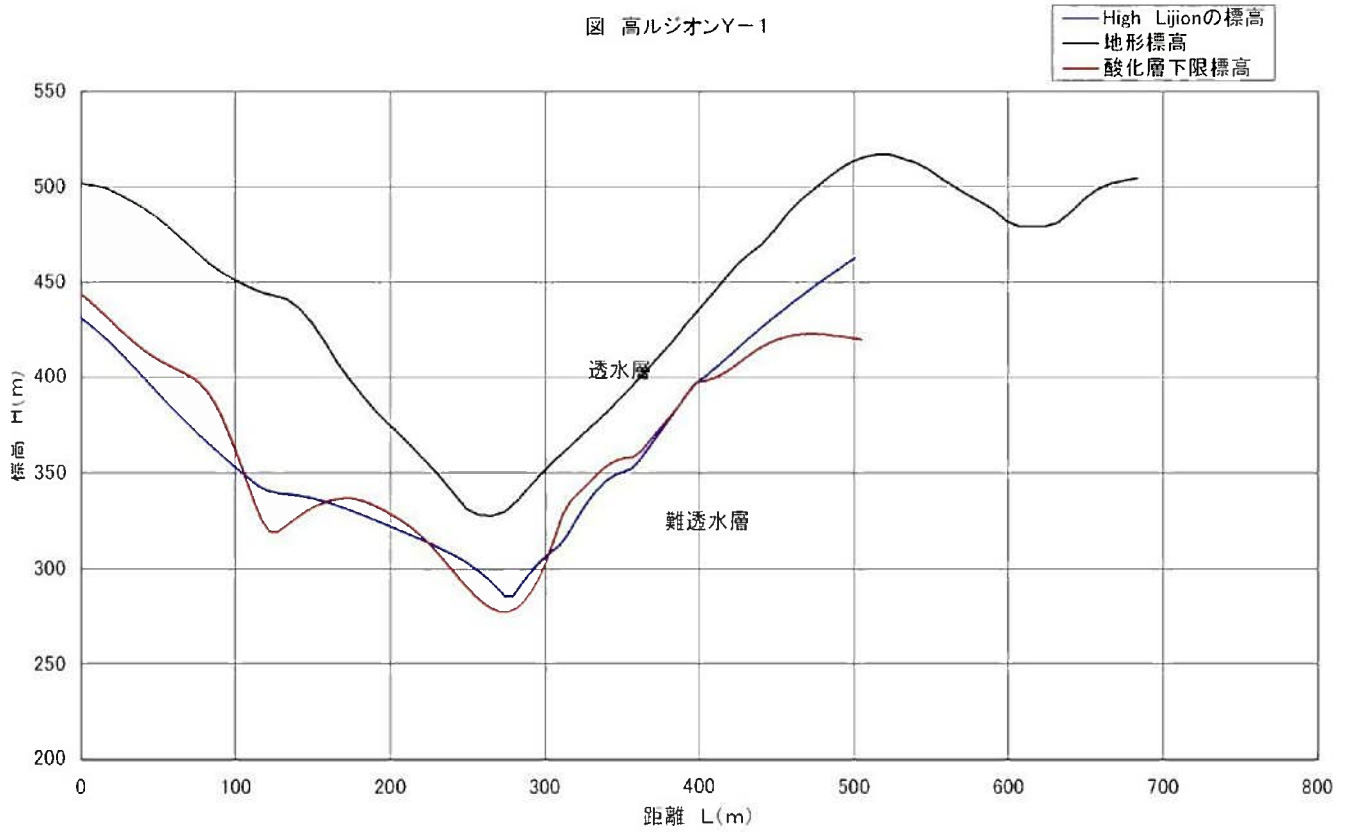
図 高ルジオンY-1
